**Tehniskās apsekošanas atzinums**

Daudzdzīvokļu dzīvojamā ēka Turaides iela 51, Daugavpils  
(kadastra apzīmējums 0500 029 1103 001)

2025. gada novembrī

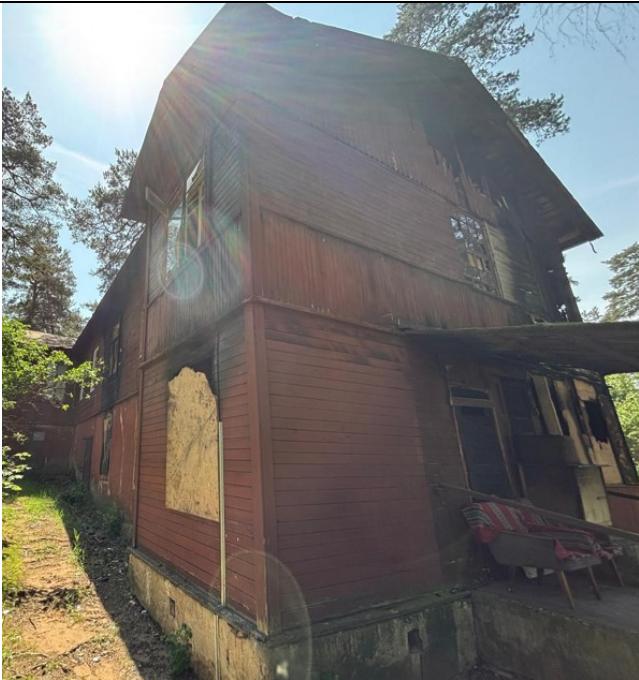
| | | <p>Att.Nr.4 - ēkas pagalma fasāde pēc ugunsgrēka</p> |

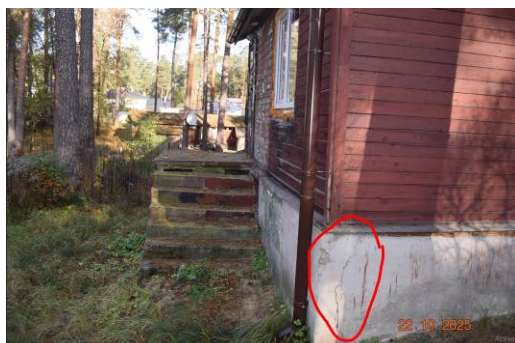
2.1.1. attēls

Kopumā pamati ar redzamām deformācijām, nevienmērīgas sēšanās bojājuma pazīmēm – plaisām, pamatu izdrupumiem. Pamatu tehniskais stāvoklis vērtējams kā **neapmierinošs**. **Nepieciešams veikt pamatu pastiprināšanu ar uguni neskartai daļai, ja ir plānots un tālāk daļēji ekspluatēt esošu ēku.**

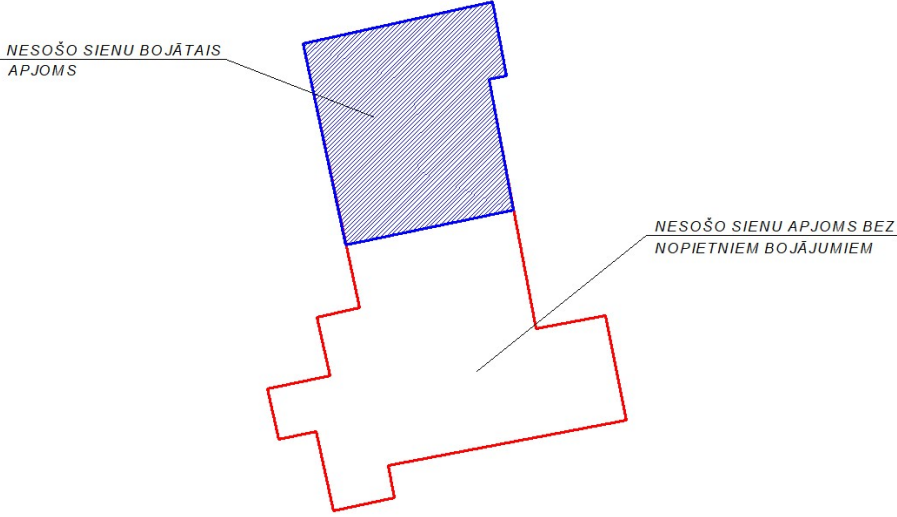
### 2.2.1. attēls

Ēkas daļā, kuras vismazāk bojātas nesošas sienas – D fasādes divi dzīvokļi.

Pirmā stāva bojāto nesošo sienu apjoms vēl spēj nodrošināt nestspēju, bet tie ir kritiskā stāvoklī (pirmsavārijas stāvoklī). Otrā stāva nesošo sienu apjoms uz apsekošanas laiku vēl spēj saglabāt nestspēju, bet ugunsgrēka dzēšanas laikā tika nopietni bojātas nesošās konstrukcijas. Nesošās sienu konstrukcijas ir piesutinātās ar ūdeni. Ar mitruma piesutinātās konstrukcijas nekalpos ilgi, bet atjaunot bojājumus ir finansiāli neizdevīgi. Ugunsgrēkā bojātās nesošās sienas jādemontē. Koka sienas saglabājamās tikai mazāk cietušai daļai tas ir divi dzīvokļi D fasādes pusē. Bojātu apšuvumu un iekšējo aizpildījumu ieteicams likvidēt, lai maksimāli izvairīties no smakas un mitruma uzkrāšanās. Pēc demontāža darbiem jāparedz sienas atjaunošanu – apšūt ar impregnētiem koka dēļiem, jānokrāso. Palikušais ēkas daļai ieteicams lokāli atjaunot koka apšuvumu ar impregnētiem koka dēļiem, nokrāsot tos atbilstoši ēkas fasādes krasā.

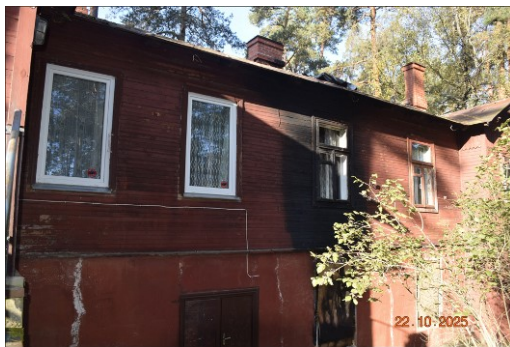
2.2.20. attēls

Ailu pārsedzes apsekošanas laikā ir labi saskatāmas. Visas pārsedzes ir veidotas no koka sijām. Ugunsgrēka laikā pārsedzes ir stipri bojātas no pagalma puses. No Turaidas ielas puses logu ailes pārsedzes ir daļēji bojātas. Ugunī neskartai ēkas daļai pārsedzes bez bojājumiem.

**Kopumā ēkas pārsedzes no pagalma puses ir neapmierinošā, daļa no tiem – avārijas stāvoklī. No ielas puses (fasāde) pārsedzes ir daļēji apmierinošā stāvoklī. Ugunsgrēkā neskartai ēkas daļai pārsedzes ir apmierinošā tehniskā stāvoklī.**

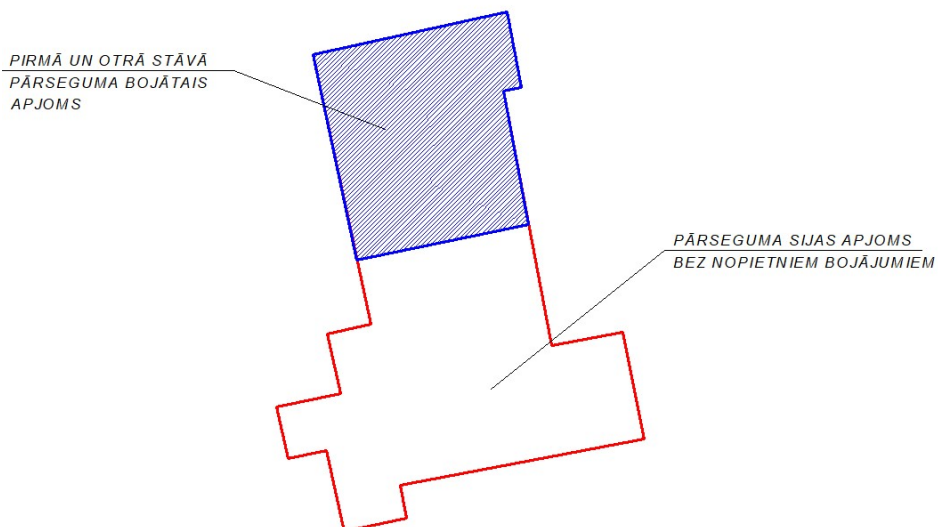
2.3.21. attēls

Pēc ugunsgrēka puse no koka pārseguma apjoma tika bojāts (skatīt attēlu Nr. 2.3.21.) un vērtējams kā pirmasavārijas stāvoklī. Ēkas D puse pirmā stāva dzīvokļu zonā pārseguma sijas bez ugunsgrēka bojājumu pazīmēm un ir apmierinošā tehniskā stāvoklī. Konkrēto telpu ekspluatācija pieļaujama. Pārējā ēkas apjomā – koka pārsegums ir neapmierinošā tehniskā stāvoklī. Apsekošanas laikā no bēniņu puses konstatēts, ka

| | <p>pārvietoties pa ēkas bēniņiem ugunsgrēka skartajā zonā nav iespējams. Otrā stāvā ugunsgrēka zonā pārvietošana ir iespējama. Lai novērstu nedrošību ēkā ieteicams pilnībā demontēt bojātus pārsegumus.</p> |

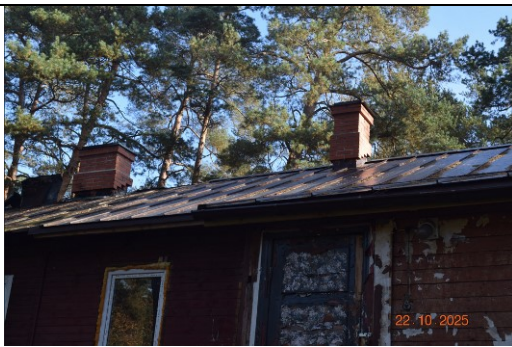
2.5.1. attēls

| 2.5.1 jumta konstrukcijas veids, konstrukcija un materiāls | <p>Ēkas jumts ir izbūvēts no koka konstrukcijām. Pēc ugunsgrēka daļēji nodedzis (bojāts) 1/3 ēkas jumts.</p> <p>Jumta konstrukcija – divslīpuma koka spāru konstrukcija kura balstās uz koka mūrlatu pa ēkas perimetru. Koka spāru šķērsriezuma izmēri – 130(b)x170(h) mm. Spāru solis – 1300 mm. Kores augstums – 2040 mm. Kā jumta segums ir izmantotas skārda loksnes (valcprofils). Nesen daļēji tika nomainīts jumta segums (virs viena dzīvokļa no pagalma puses). Pārējā ēkas apjomā ir vecs skārda valcprofila jumta segums. Vecam jumtam ir konstatēta rūsa, bet mitruma bojājumi bēniņos nav konstatēti. Zem jumta seguma ir izbūvēts šķērsdatojums ar izmēriem – 50(b)x45(h) ar soli 290 mm. Nomainītam jumtām ir konstatēta pretkondensāta plēve kurā tika bojāta ugunsgrēka laikā (no augstās temperatūras ietekmēs).</p> <p>Ēkas daļā, kur notika ugunsgrēks, nesošās spāres un šķērsdatojums ir daļēji bojātas (apdegušas). Jumta segums tika bojāts ugunsgrēka likvidēšanas procesā.</p> <p>Esošām jumtam daļēji uzstādīta lietus ūdens noteksisstēma (atjaunotām jumta segumam). Pārējā jumta apjomā lietus ūdens novadīšana neeksistē vai demontēta pēc ugunsgrēka.</p> <p>Kopumā ēkas nesošās jumta konstrukcijas ugunsgrēkā neskārtās vietās ir apmierinošā tehniskā stāvoklī, savukārt ēkas daļā kur notika ugunsgrēks – nesošās jumta konstrukcijas ir daļēji apmierinošā stāvoklī. Veicot ēkas demontāža darbus uzmanīgi demontēt nesošās jumta konstrukcijas – jānogriež šķērsdatojumu, jādemonē bojāto apjomu. Pēc demontāža darbiem jāatjauno jumta frontālo zonu – jāizbūvē koka konstrukciju – statņus un sijas kurus no ārpuses apšuj ar koka dēļiem. No demontētas puses jāveic vējmalas jumta apšuvumu. Jāizvērtē iespēju samainīt palikušo veco jumta segumu pret jaunu skārda segumu.</p> |

- Pēc demontāža darbiem jāatjauno jumta frontālo zonu – jāizbūvē koka konstrukciju – statņus un sijas kurus no ārpuses apšuj ar koka dēļiem. No demontētas puses jāveic vējmalas jumta apšuvumu. Jāizvērtē iespēju samainīt palikušo veco jumta segumu pret jaunu skārda segumu.

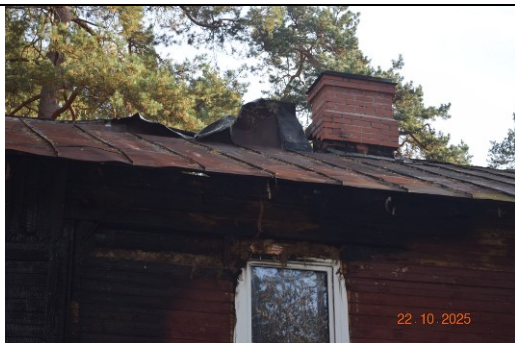
2.9.1. attēls

| | <div data-bbox="357 1603 1487 1794" data-label="Text"> <p>Apsekojamai ēkai jau no būvniecības laikiem ka apkures veids tiek izmantota malka apkure. Apsekošanas laikā netika iesniegta informācija par dūmvadu kanālu tīrīšanu. Paši dūmvada kanāli tikamūrēti no dūmvadu ķieģeļiem. Virs jumta segumā visi dūmvadi tika atjaunoti – pārmūrēti un tika ierīkoti skārda lūsēni lai pasargātu ķieģeļus no ārējam iedarbēm.</p> </div> <div data-bbox="357 1821 1487 1910" data-label="Text"> <p>Pirmā stāvā dzīvoklī, kur notika ugunsgrēks, ir konstatēts daļēji demontēts apkures skurstenis. Pārējā ēkas apjomā ir dažāda veida un izpildījumā.</p> </div> <div data-bbox="357 1937 1487 2027" data-label="Text"> <p><b>Kopumā dūmvadi lielākā ēkas apjomā ir daļēji apmierinošā stāvoklī, izņemot augstāk minēto dūmvadu – tās tehniskais stāvoklis vērtējams kā avārijas stāvoklis.</b></p> </div> |

- Jāveic dūmvadu kanālu tīrīšanu, ja tā netika veikta.
- Jāuzstāda autonomus ugunsgrēka detektorus saglabajamā ēkas apjomā.

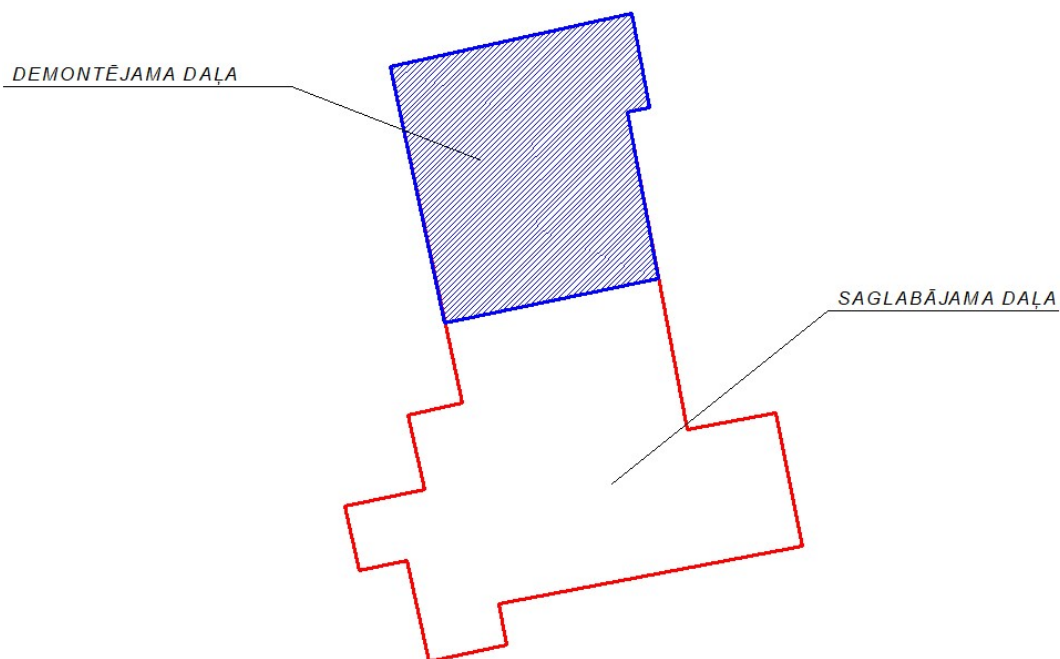
3.1.1.attēls

1. Daļa ēkas (skatīt attēlu Nr.3.1.1) ir neatgriezeniski bojāta un tā pilnībā demontējama;
2. Ēkas D daļa saglabājama un ir izmantojama tālākai ekspluatācijai, pirms tam jāveic demontāža darbus bojātai ēkas daļai.
3. Saglabājamai ēkas daļai jāveic elektroinstalācijas izolācijas pretestības pārbaude, kā arī jauna

- Pilnībā demontēt ugunsgrēkā cietušo ēkas daļu, izstrādājot Darba veikšanas projektu.
- Nepieciešams atjaunot norobežojošo sienu pēc ēkas demontāža.
- Demontāžas laikā pilnībā atbrīvot palikušās dzīvokļus. Demontāža laikā ēkas ekspluatācija ir stingri aizliegta!
