Tehniskās apsekošanas atzinums

**Palīgēka 18. novembra ielā 16 , Daugavpilī,
kad. apzim. 05000021705002**

Atzinums izsniepts 2020. gada 7. jūlijā

**Rasita Latkovska, ser.Nr.3-01209, SIA „DDzKSU” ēku būvinženieris
(projektētājs)**

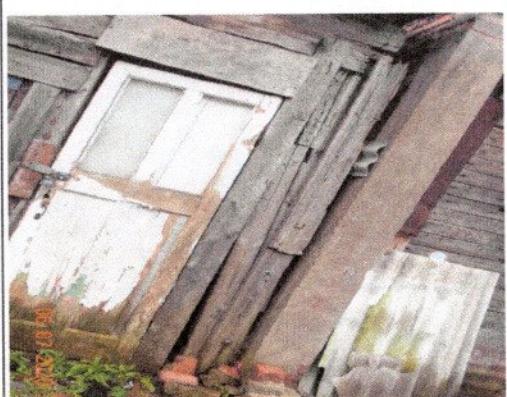
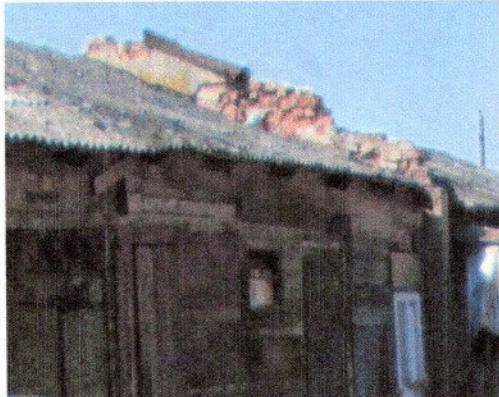
3.4. nožogojums un atbalsta sienas	50%

Palīgēku 18. novembra ielā 16 un 18. novembra ielā 14 sadala ugunsdrošā siena.
Nokrišņu iedarbības dēļ sienas augšējā daļa ir bojāta, bet sienas noturība nepazaudēta.
Nepieciešams veikt ugunsdrošās sienas remontu, lai pagarinātu to kalpošanas laiku.

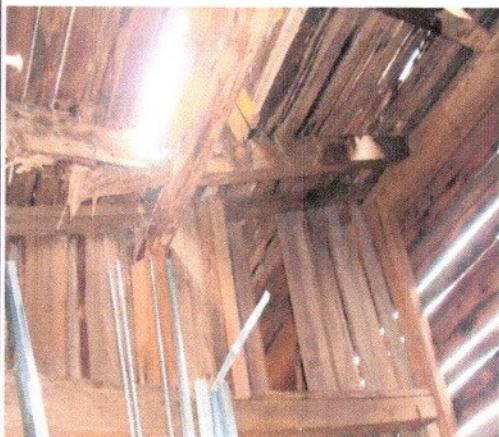
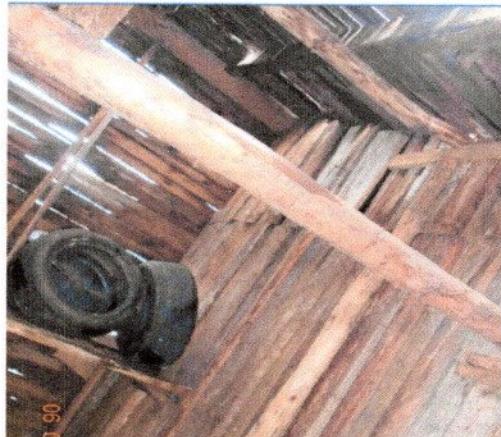
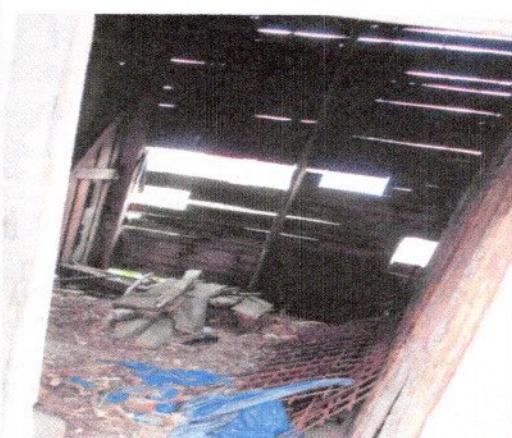
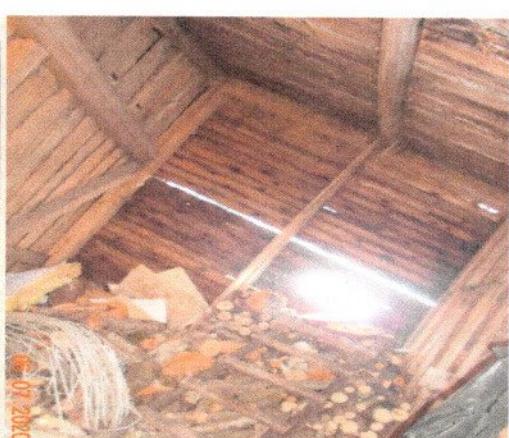
4.3. karkasa elementi: kolonnas, rīģeļi un sijas	70%

Ēkai ir koka karkasa tips - kolonnas, spārēs, sijas. Vietām konstatēti koku elementu kritiski defekti - trūdēšana, nepieļaujamas izlieces, lauzumi. Doto bojājumu cēloni ir ilgs ēkas kalpošanas laiks, ilga laika vienmērīga nokrišņu piekļuve ēkas iekšā jumta seguma bojājumu dēļ. Iepriekšminēti defekti ietekmē uz ēkas kopējo noturību un izraisa ēkas sabrukuma risku. Kopējais tehniskais stāvoklis ir vērtējams, ka neapmierinošs.

4.7.	būves telpiskās noturības elementi	70%
<p><i>Būves telpiskā noturība nav nodrošināta, jo ēkas nesošiem elementiem konstatēti kritiski defekti - trūdēšana, nepieļaujamas izlieces, lauzumi, kas ietekmē elementu integritāti un noturību. Kopējais stāvoklis neapmierinošs.</i></p>

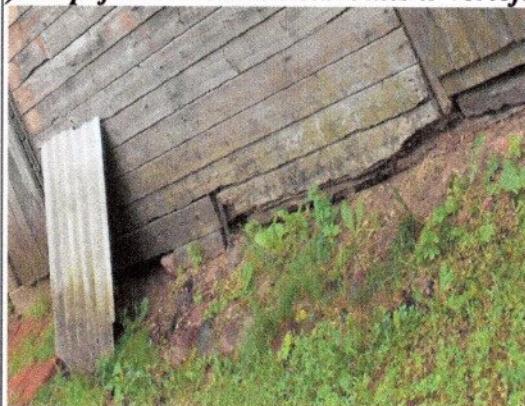
4.5.	šuvju hermetizācija, hidroizolācija un siltumizolācija	70%

Ēkas fasādes koka apdarei pie zemes virsmas ir konstatēti biobojājumi (trūdēšana, sūnas un pelējums), kas saisīti ar vienmērīgo samierināšanu ūdens novadīšanas sistēmas trūkuma dēļ (reljefa organizācija, lietusūdens novadīšanas sistēmas trūkums ēkas jumtā). Kopējais tehniskais stāvoklis ir vērtējams, ka neapmierinošs.

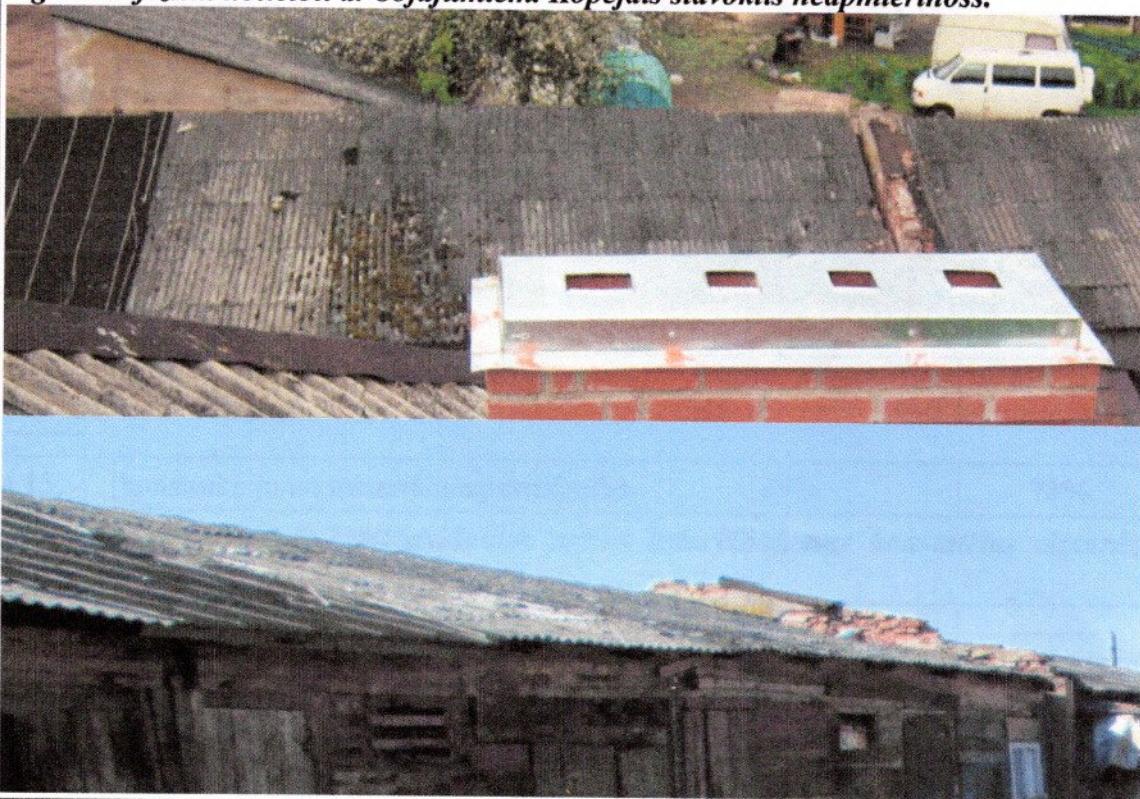
4.8.	jumta elementi: nesošā konstrukcija, jumta klājs, jumta segums, lietusūdens novadsistēma	70%
<p><i>Jumta nesošas konstrukcijas – koka spāres, kuram vietās konstatēta trūdēšana, nepieļaujamas izlieces, lauzumi. Jumta segums - šķifera loksnes, vietām ruberoīds, jumta segumi ir fiziski nolietoti ar bojājumiem. Kopējais stāvoklis neapmierinošs.</i></p>

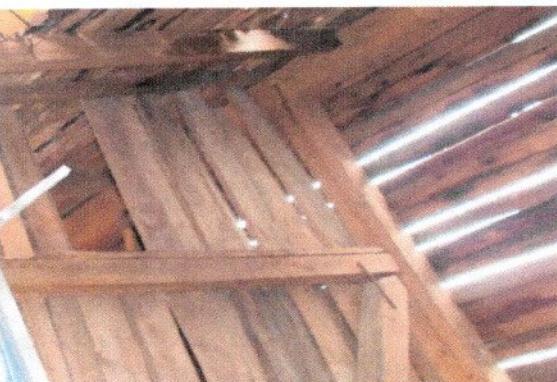
4.9.	balkoni, lodžijas, lieveni, jumtiņi	-----
4.10.	kāpnes un pandusi	-----
4.11.	starpsienas	70%
<p><i>Nesošās vertikālas un diagonālas koka sijas un kolonas ar apšuvumu no koka dēļiem. Vietām konstatēti trūdēšana, nepieļaujamas izlieces, lauzumi, vai apšuvuma dēļu trūkums. Kopējais stāvoklis neapmierinošs.</i></p>

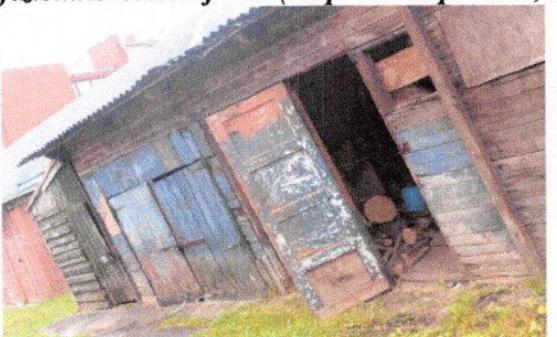
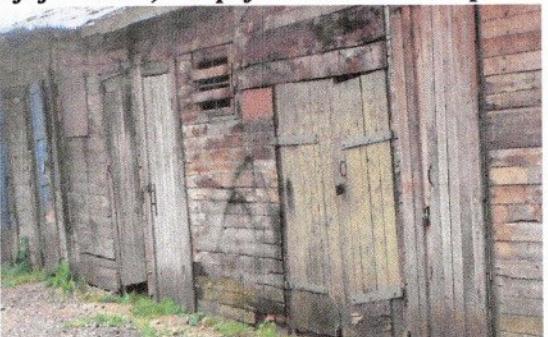
4.12.	grīdas	-----
<p><i>Grunts vai pagraba pārsegums</i></p>		
4.13.	ailu aizpildījumi: vārti, ārdurvis, iekšdurvis, logi, lūkas	70%
<p><i>Ārdurvu ailes/ārdurvis/vārti – koka brusa, koka dēļu plātnē. Konstatēti saškiebumi, liels fiziskais nolietojums (trupēšanas procesi, bojājumi utt.). Kopējais stāvoklis neapmierinošs.</i></p>

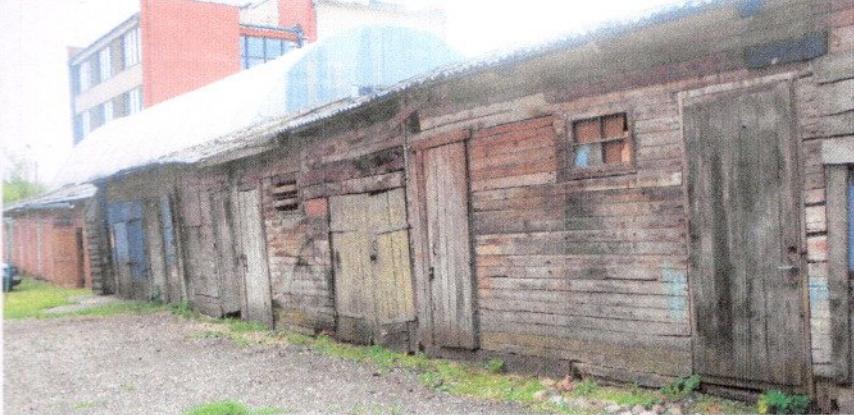
4.19.	ārējā apdare un arhitektūras detaļas	70%
<p><i>Ēkas apdare ir nekrāsoti koka dēļi ar trupēšanas procesiem. Kopējais stāvoklis neapmierinošs. Dažādu izmēru ēkas durvis, vārti, logi, bojāta, nekrāsota ēkas apdare no koka dēliem, bojājumu dēļ viļņota jumta konstrukcija - kopā veido ēkas nepievilcīgo ārējo izskatu - kas ir redzams no 18. novembra ielas puses, ar ko tiek pasliktināts Daugavpils pilsētas kopējais izskats.</i></p>

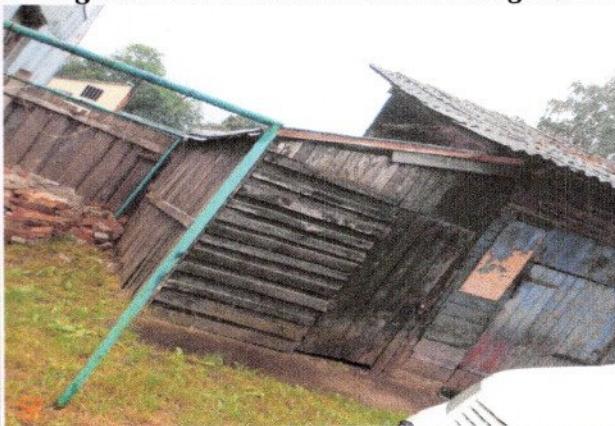
4.20.	citas būves daļas	50%
<p><i>Ēkas gala sienā ir konstatēta nelikumīgi izbūvēta palīgēka.</i></p>
