## **Tehniskās apsekošanas atzinums**

Dzīvojamā māja

būves kadastra apzīmējums Nr. 05000013414001/05000013414002,

Saules iela 41, Daugavpils

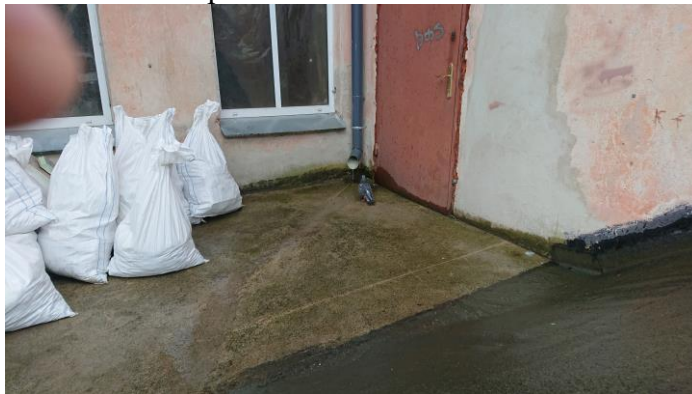
Cokols pašlaik ir apmests ar apmetumu. Uz apmetuma ir konstatētas pelējuma pēdas, sakarā ar nekvalitatīvo izpildīto lietussistēmas atvēršanu no ēkas.

Foto Nr.3 Ūdens lietus caurule atrodas mājas stūrī, nav slīpuma ūdens atvadīšanai no ēkas. Tāpēc konstatēti cokola pelējumi.

1. Obligāti izpildīt lietus ūdens caurules pagarināšanu ar iespēju novadīt lietus ūdeni no mājas pamatiem.
2. Obligāti izpildīt projektēšanas darbus patvaļīgi uzbūvētām kāpnēm uz pagrabtelpu, kaut arī patvaļīgas būvniecības dēļ ēkas nesošās konstrukcijas nav apdraudētas, un veikt izpildes tehnisko ekspertīzi.
3. Fasādes atjaunošanas darbiem ņemt vērā SIA „DAW Baltica” izstrādātās rekomendācijas Nr.01-02-2021/KG2 no 01.02.2021. (Pielikums Nr.1)
3. Veikt fasādes vitrīnu ar vitrāžām restaurāciju vai nomaiņu.
5. Veikt balkonu vairogu pastiprināšanas darbus.

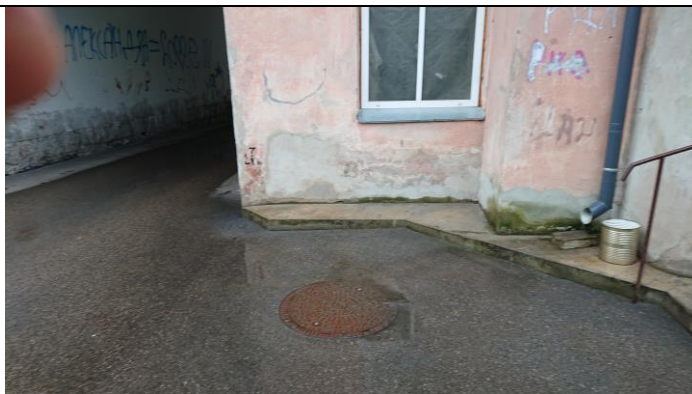
Pamatu šurfs netika veikts, jo tad būtu nepieciešams veikt asfalta seguma demontāžu, taču dzīvojamā māja atrodas vēsturiskā centrā.

Foto Nr.4 Pamatu šurfs nav iespējams, jo visapkārt asfalta segums

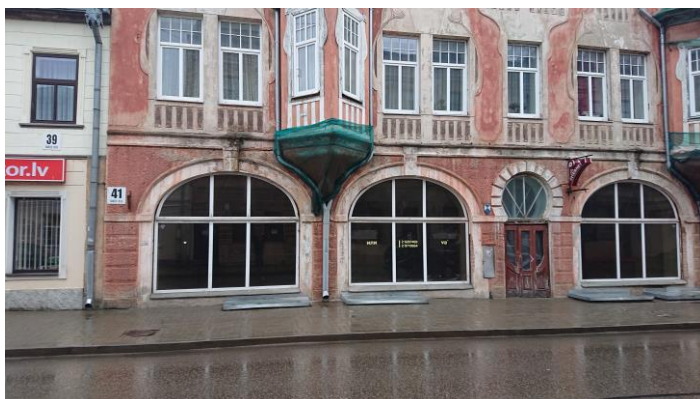
Foto Nr.5 Nav uzstādītas ūdens novadīšanas renes lietūs ūdens atvadīšanai no ēkas.

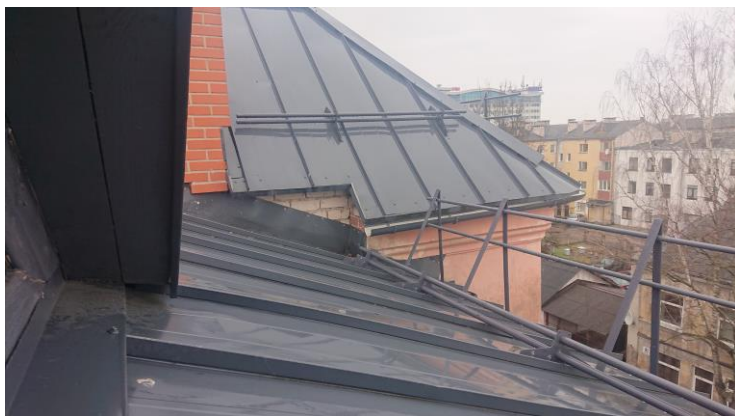
Virs ēkas izpildīts daudzslīpju jumts. Jumta segums - profilēta metāla loksnes. Segums ir ļoti labā stāvoklī (darbi tika veikti 2018.gadā) un aizsargā ēku no atmosfēras nokrišņu iedarbības. Uz jumta izpildīts metāla drošības barjers ar augstumu 600mm. Zem metāla seguma ieklāta antikondensāta plēve.

Foto Nr.7 Jauns jumta segums. Uzstādītās sniega aiztures un cilvēku drošības barjeras. Lietus novadīšana no jumta organizēta ārējā. Ūdens teknes izpildītas ar Ø150mm. Ūdens caurules - Ø100mm.

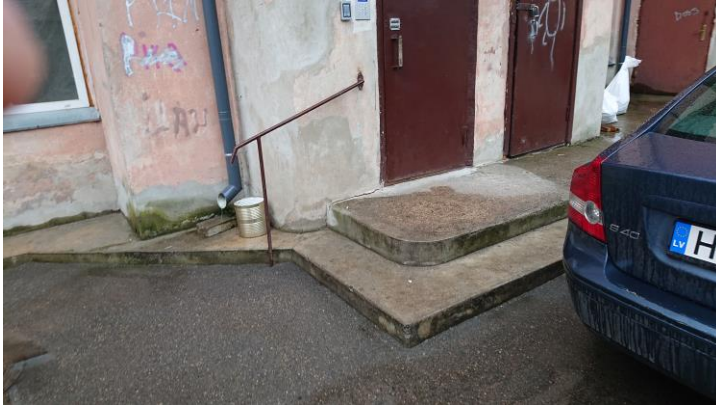
Ēkai ir viens lievenis no pagalma puses, izpildīti no monolīta betona. Deformāciju vai sēšanās pēdu nav. Lieveņa vispārējais stāvoklis ir apmierinošs.

Foto Nr.8 Lievenis no pagalma puses

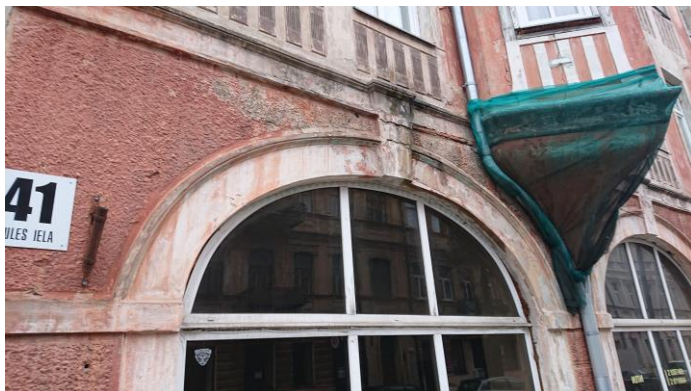
Balkoni apsekojamai ēkai ir. Tie atrodas trešajā stāvā un ir fasādes dzelzsbetona erkeru elementi. Vispārējais stāvoklis ir apmierinošs, bet tuvu jau neapmierinošam stāvoklim, jo balkona pamatne ir apmierinošā stāvoklī, tā nelaiž cauri lietus ūdeni uz zemāk atrodošos erkeru, hidroizolācija ir apmierinošā stāvoklī, bet balkona vairogs ir neapmierinošā stāvoklī. Erkeru apakšējā daļa ir dzelzsbetona plātne, sienas ir veiktas no dēļiem, apmestas ar apmetumu. Iespīlējuma stāvoklis apmierinošs. Vispārējais stāvoklis ir apmierinošs.

Foto Nr.9 Erkers - dzelzsbetona. Uz galvenās ēkas fasādes

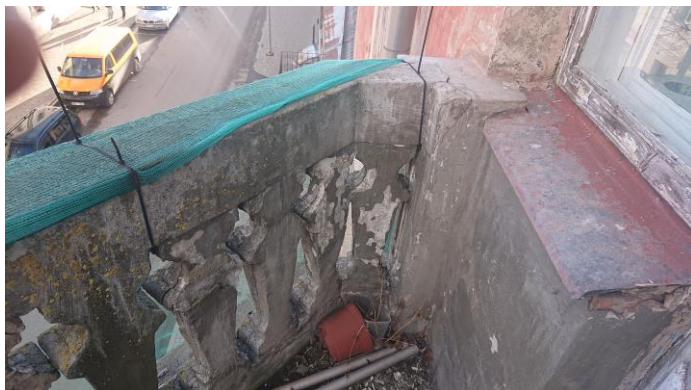
Foto Nr.10 – balkona vairogs

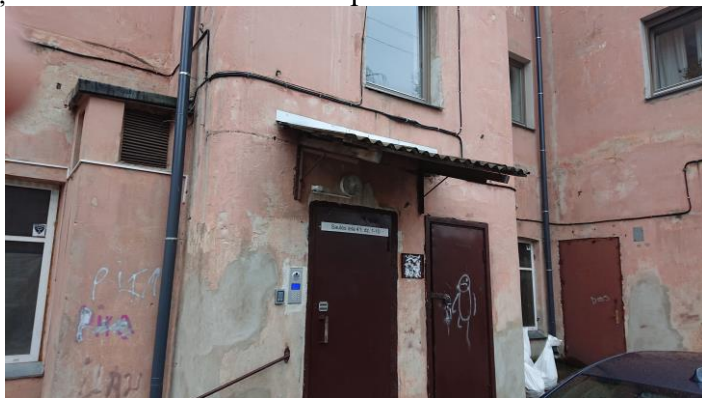
Jumtiņš virs ieejas no pagalma puses izpildīts no metāla konstrukcijas, segums – šīferis, skārda lāseņa. Tehniskais stāvoklis ir apmierinošs. Nav nekādu ziņu par to, vai dotais jumtiņš ir uzbūvēts likumīgi. Izstrādājot būvniecības ieceres dokumentāciju ēkas atjaunošanai, nepieciešams ieplānot tā nomaiņu. No galvenās fasādes puses ir jumtiņi virs balkoniem, kas izpildīti no metāla konstrukcijām un segums ir skārda lokšnes. Deformācijas vai virsnormatīvas izlieces nav. Ir nepieciešams veikt remontdarbus - tērauda turētāju tīrīšana, gruntēšana, krāsošana; skārda seguma nomaiņa. Tehniskais stāvoklis ir apmierinošs. Lietus ūdens novadīšana nav izpildīta.

Foto Nr. 11 Jumtiņš no pagalma puses

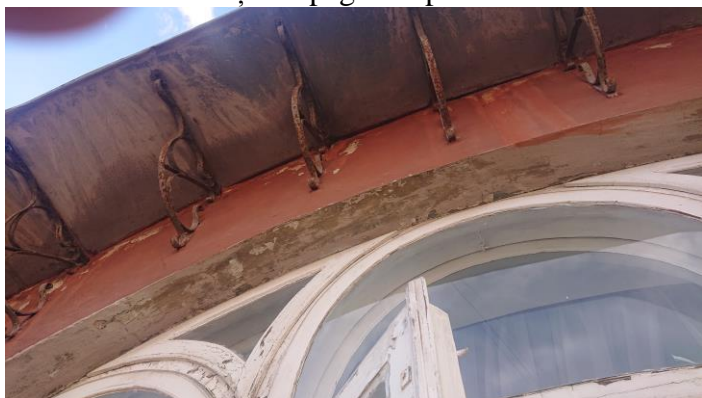
Foto Nr. 11 Jumtiņš virs balkoniem

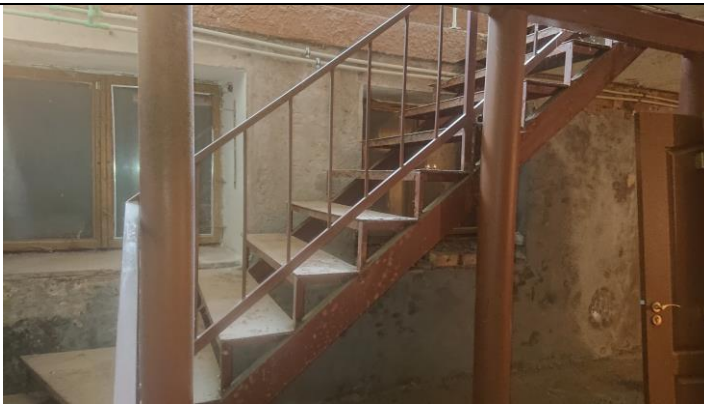
Foto Nr.14 Patvaļīgi izbūvētās kāpnes uz pagrabtelpu

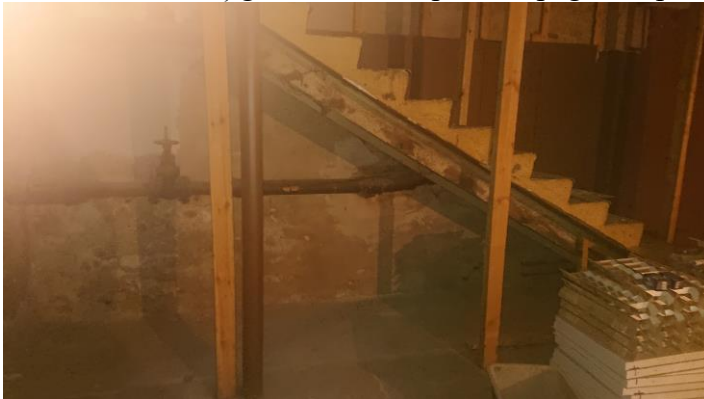
Foto Nr.15 Vecās kāpnes uz pagrabtelpu

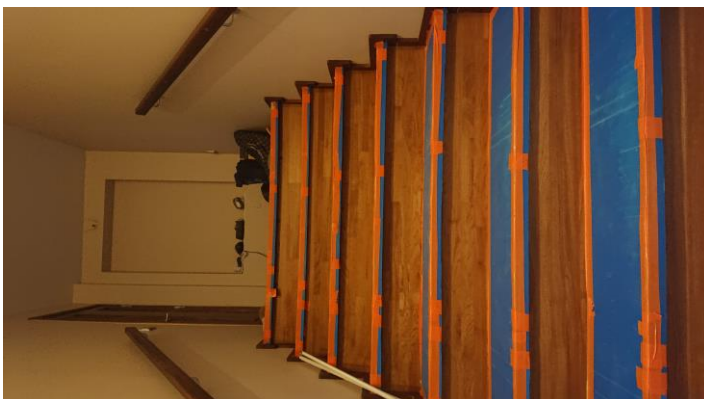
Foto Nr.16 Koka kāpnes, kas savieno dažāda līmeņa ieejas dzīvokļos

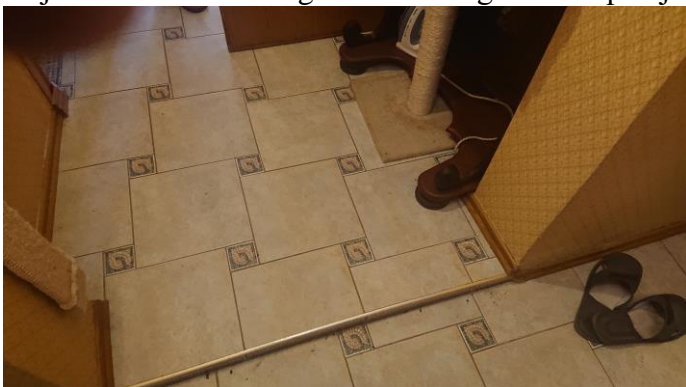
Foto Nr.17 Linoleja seguma dzīvoklī

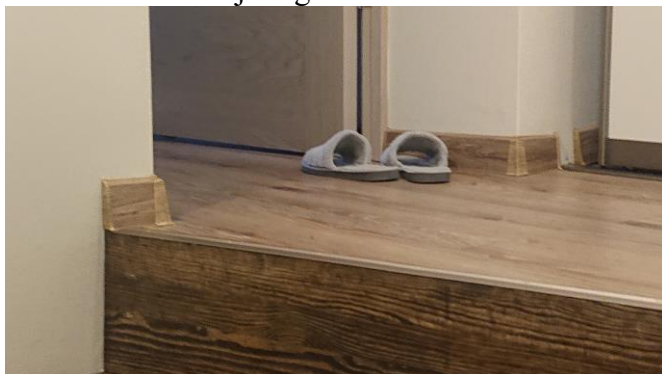
Foto Nr.18 Lamināta seguma dzīvoklī

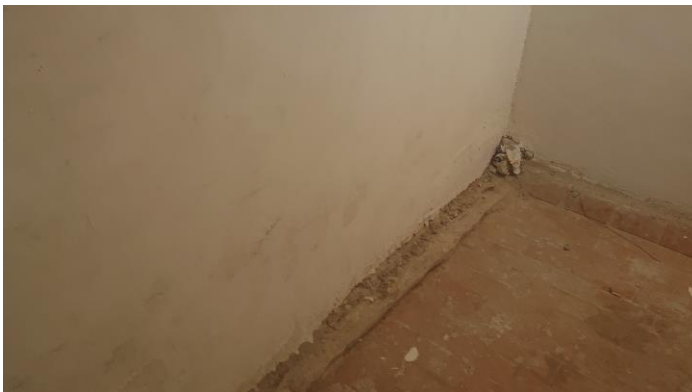
Pagrabstāva telpā – betona segums ar daļēji saglabājušos flīžu segumu. Vispārējais stāvoklis nav apmierinošs.

Foto Nr.19 Pagrabstāva telpā betona segums ar daļēji saglabājušos flīžu segumu

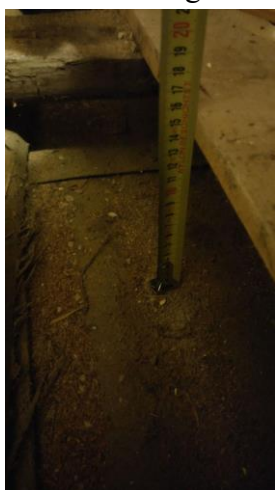
Foto Nr.20 Grīdu koka gulšņi

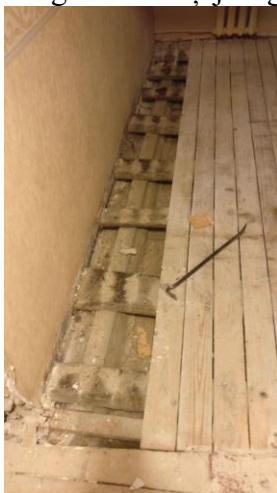
Foto Nr.21 Koka grīdas konstrukcija
