Tehniskās apsekošanas atzinums

Dzīvojamā māja

Ģimnāzijas iela 25, Daugavpils

Atzinums izsniegts **2021.gada 11.augustā**

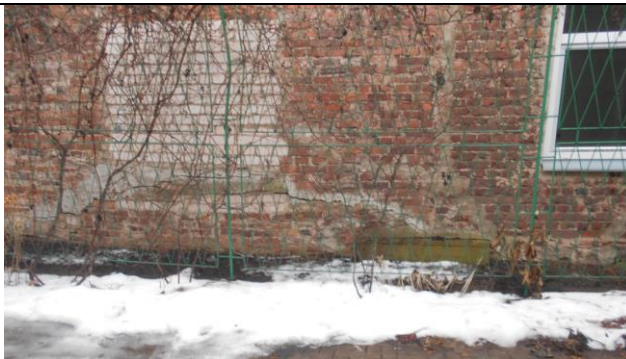
Att.Nr.5 - Nozīmīga plaisa no pagalma puses

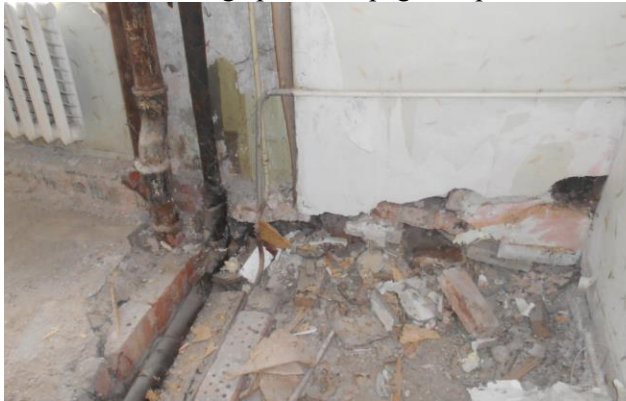
Att.Nr.6 - Nozīmīga plaisa no dzīvokļa Ģimnāzijas 25-6a puses

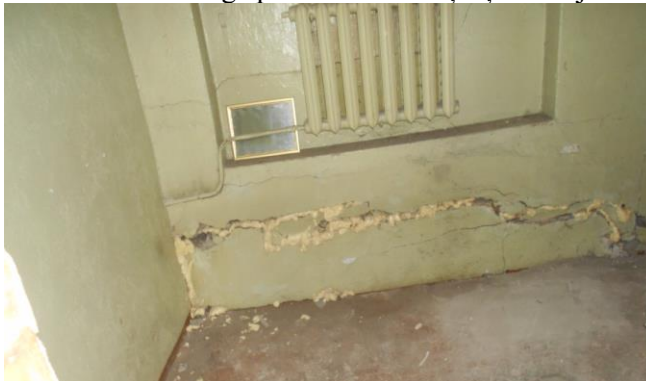
Att.Nr.7 - Nozīmīga plaisa no dzīvokļa Ģimnāzijas 25-6a puses

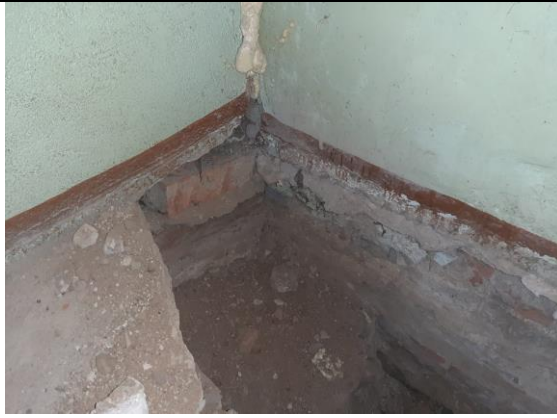
Foto Nr.5. Veikts pamatu šurfs

Sakarā ar to, ka ēkas stāvu skaits nemainās, slodze uz pamatiem nepalielinās un pamatu deformācijas nav konstatētas, bija veikta tikai vizuālā cokola apsekošana. Veicot ēkas cokolu un nesošo sienu vizuālo apsekošanu, konstrukciju stabilitāti un noturību apdraudošas horizontālās plaisas tika konstatētas.

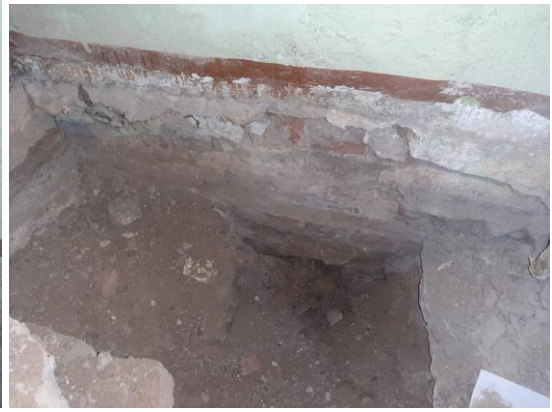
Foto Nr.6. Veikts pamatu šurfs

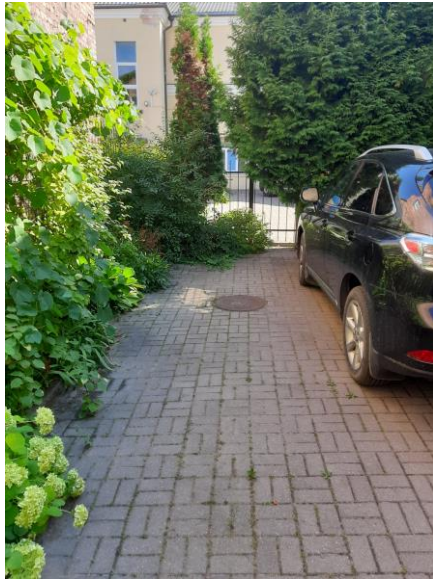
Foto Nr.7. Redzama bruģa nosēšanās pamatu nosēšanās dēļ.

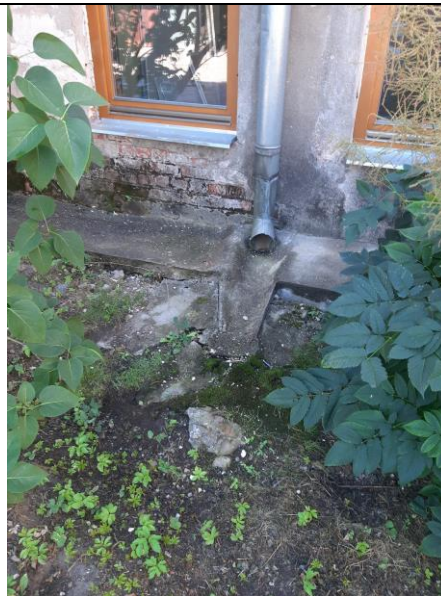
Foto Nr.8. Zem slīpuma ir uzstādītas ūdens novadīšanas renes lietus ūdens atvadīšanai no

Ēkas Ir izveidots slīpums ūdens atvadīšanai no ēkas.

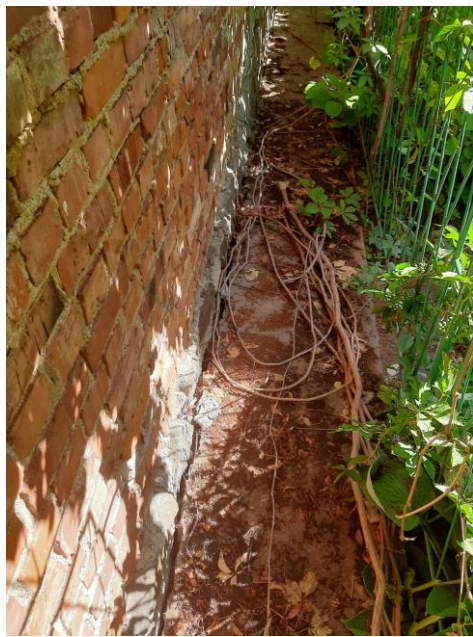
Ēkas aizsargapmale ir apkārt visai mājai, izpildīta no betona. No Imantas ielas puses, kur konstatēta pamatu nosēšanās, aizsargapmale arī ir nosēdusies, atslāņojusies no nesošās sienas un nepilda savu funkciju. Vispārējais stāvoklis ir apmierinošs pārējai aizsargapmalei. Ēkas pārējā aizsargapmale izpilda savas funkcijas.

Foto Nr.9. Aizsargapmale – atslāņojusies no nesošās sienas.

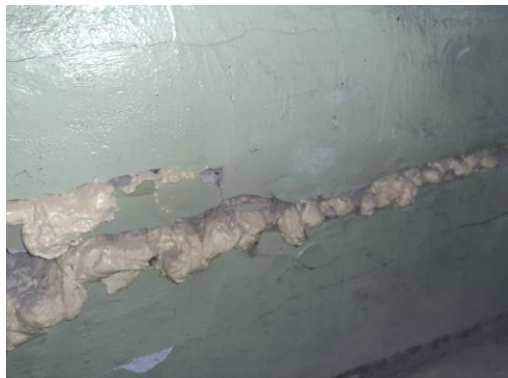
Nesošās ārsienas izbūvētas no māla ķieģeļu mūra ar biezumu 400 - 900 mm, daļēji pastiprinātas ar kontraforsiem. Iekšējās sienas: 150 - 250 mm. Sienu nestspēja ir nodrošināta. Ir konstatētas horizontālās plaisas telpās, kur konstatēta pamatu nosēšanās. Ir konstatētas arī vertikālās plaisas. Ir konstatēts metāla elements nesošās sienas pastiprināšanai.

Foto Nr.10. Horizontālās plaisas nesošajās sienās.

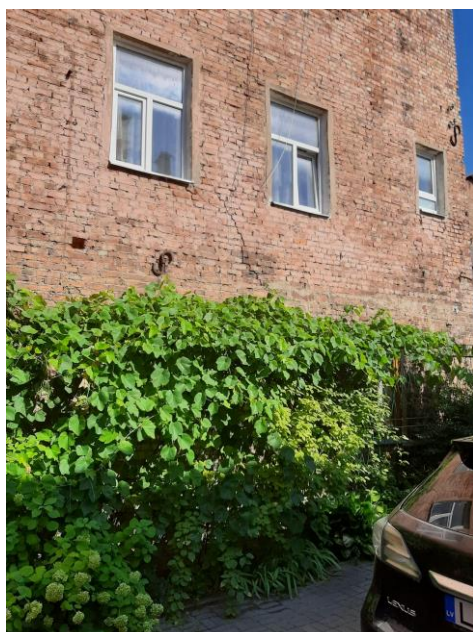
Foto Nr.11. Vertikālās plaisas nesošajās sienās.

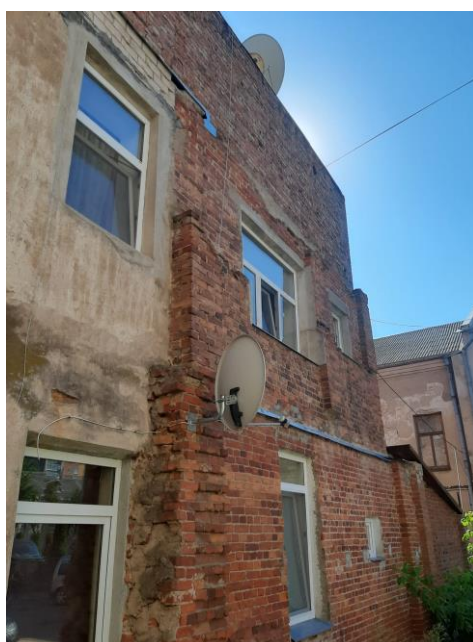
Foto Nr.12. Metāla elements nesošās sienas pastiprināšanai.

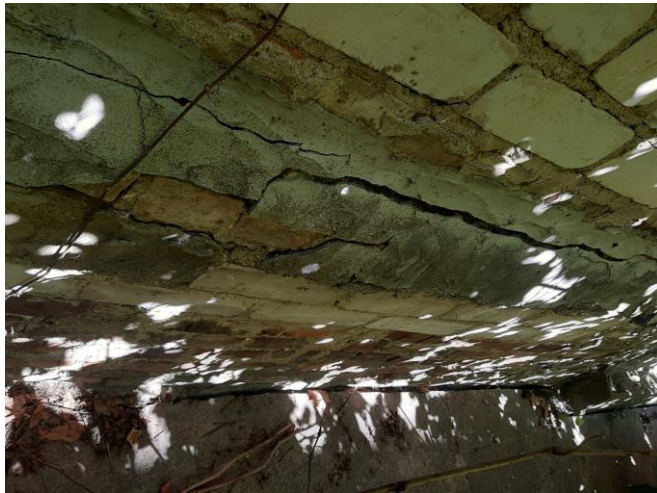
Foto Nr.13. Ārējā plaisa pamatu nosēšanās vietā.

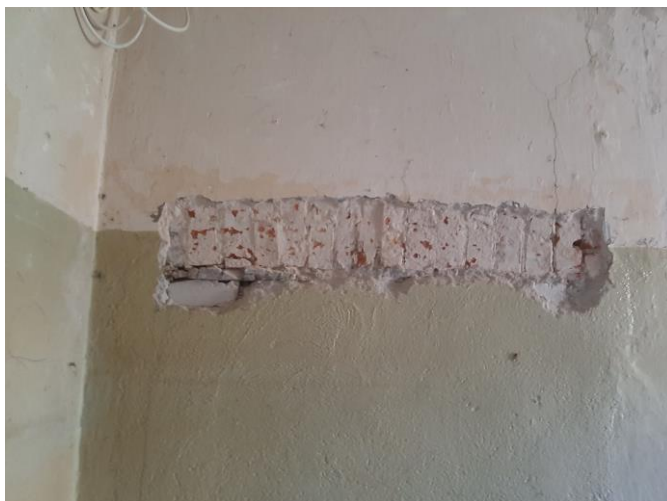
Foto Nr.14. Ailu pārsedzes ir izveidotas no māla ķieģeļa mūrējuma.

Deformācijas un plaisas virs ailām vizuāli netika konstatētas un apsekošanas brīdī to tehniskais stāvoklis vērtējams kā apmierinošs. Ailu ķieģeļu mūrējuma drupināšanas pēdu nav.

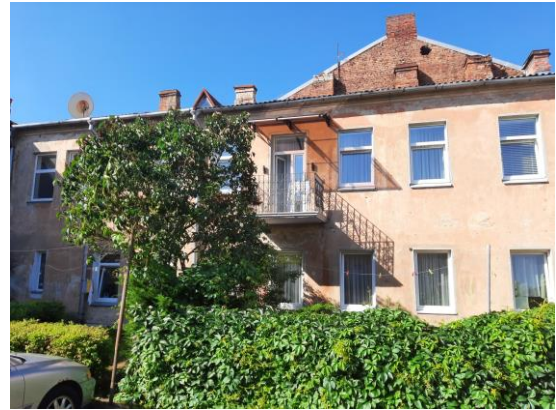
Apsekojamai ēkai ir viens balkons un viena terase ar iespēju pa kāpnēm no ārpuses iekļūt dzīvoklī. Balkons un terase atrodas otrajā stāvā. Vispārējais stāvoklis balkonam ir apmierinošs, bet terasei ir nepieciešams veikt norobežojošo konstrukciju nomaiņu.

Foto Nr.18. Balkons

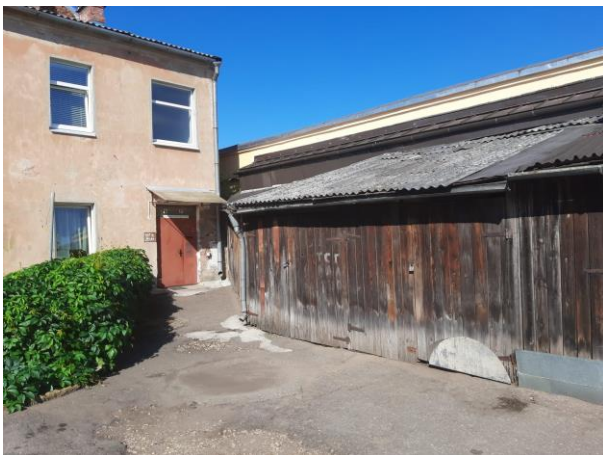
Ēkai ir kāpnes ieejai uz terasi, pa labi no kāpnēm ir lievenis un vēl ir divi lieveņi, visi izpildīti no monolīta betona. Lieveņu deformāciju vai sēšanās pēdu nav. Lieveņu vispārējais stāvoklis ir apmierinošs. Garāžas nesošai sienai ir slīpums un tā spiež kāpnes, veicot to deformāciju.

Foto Nr.19. Lievenis no pagalma puses

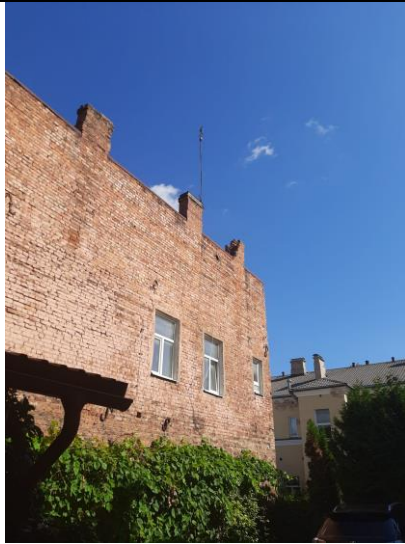
4.14	Apkures krāsnis, virtuves pavardi, dūmeņi	80%
<p>Uzgalvji ir neapmierinošā stāvoklī, ir nepieciešams veikt to pārmūrēšanu. Bēniņu telpās tie nav apmesti ar apmetumu. Kanālu tīrīšana nav veikta. Ir patvaļīgi izveidoti ventilācijas izvadi uz bēniņu telpu.</p>

Foto Nr.24. Uzgalvji

4. Obligāti veikt uzgalvju pārmūrēšanu un kanāu tīrīšanu. Aizliegt dzīvokļu īpašniekiem izmantot šos uzgalvjus kā dūmvadus. Turpmāka uzgavju lietošana – kā ventilācijas kanāli.
5. Obligāti izstrādāt būvniecības ieceres dokumentāciju jumta seguma un konstrukciju nomaiņai, iekļaujot zibensaizsardzības izveidi.

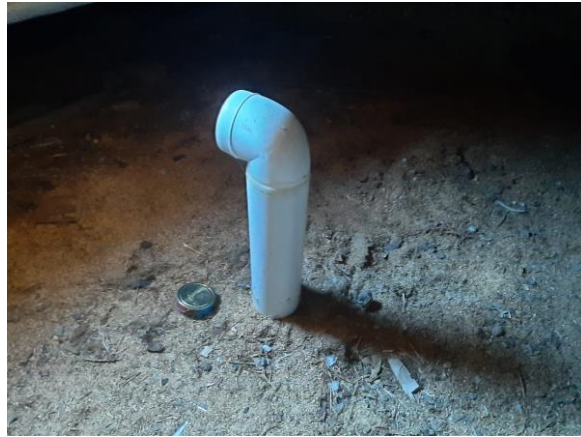
Foto Nr.25. Ventilācijas izvadi

4.16	Ventilācijas šahtas un kanāli	-
<p>Ventilācijas kanālu nav. No dažiem dzīvokļiem patvaļīgi ir izveidoti ventilācijas izvadi uz bēniņu telpu.</p>		
4.17	Liftu šahtas	-
<p>Nav.</p>

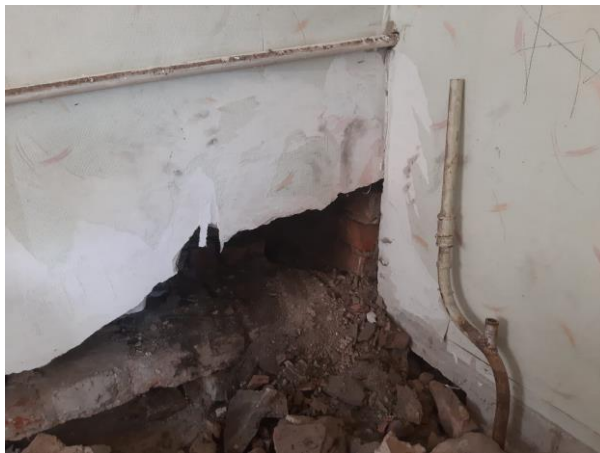
Foto Nr.26. Dūmvads
