Tehniskās apsekošanas atzinums

Dzīvojamā māja

Ģimnāzijas iela 25, Daugavpils

Atzinums izsniegts **2021.gada 11.augustā**

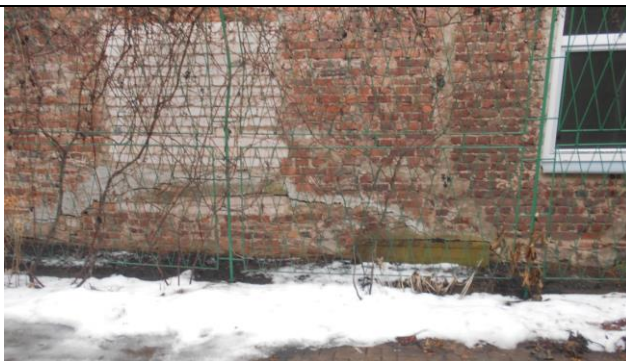
Att.Nr.5 - Nozīmīga plaisa no pagalma puses

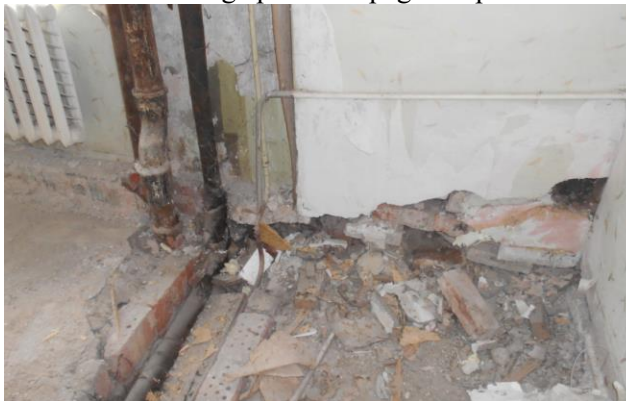
Att.Nr.6 - Nozīmīga plaisa no dzīvokļa Ģimnāzijas 25-6a puses

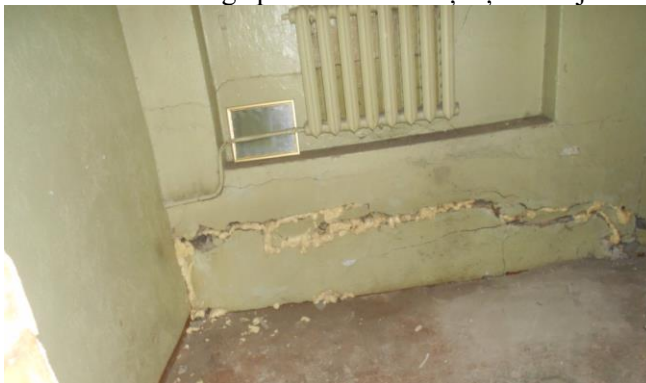
Att.Nr.7 - Nozīmīga plaisa no dzīvokļa Ģimnāzijas 25-6a puses

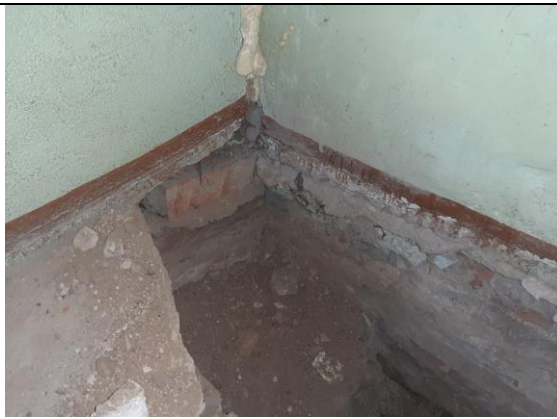
Foto Nr.5. Veikts pamatu šurfs

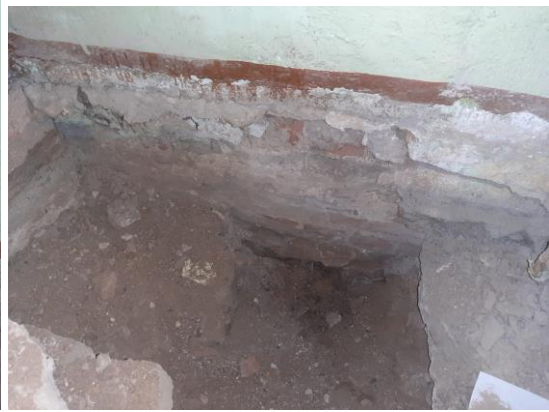
Foto Nr.6. Veikts pamatu šurfs

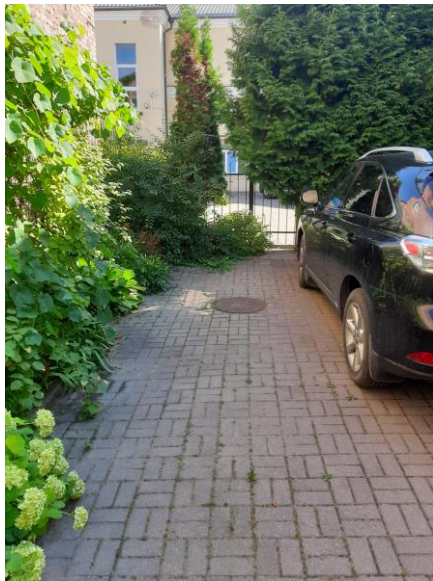
Foto Nr.7. Redzama bruģa nosēšanās pamatu nosēšanās dēļ.

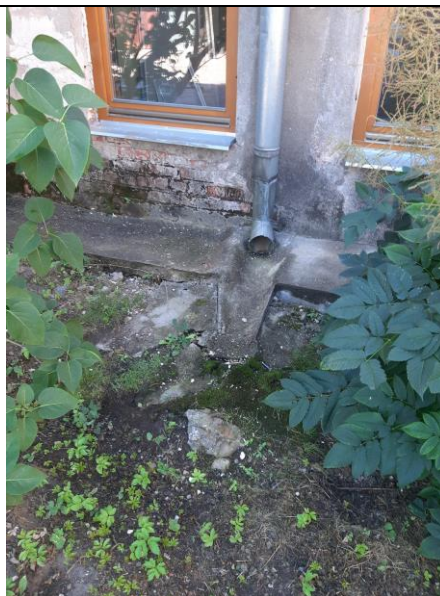
Foto Nr.8. Zem slīpuma ir uzstādītas ūdens novadīšanas renes lietus ūdens atvadīšanai no

ēkas Ir izveidots slīpums ūdens atvadīšanai no ēkas.

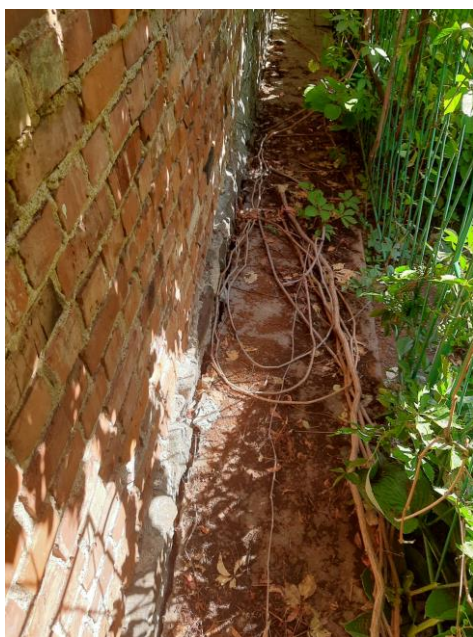
Ēkas aizsargapmale ir apkārt visai mājai, izpildīta no betona. No Imantas ielas puses, kur konstatēta pamatu nosēšanās, aizsargapmale arī ir nosēdusies, atslāņojusies no nesošās sienas un nepilda savu funkciju. Vispārējais stāvoklis ir apmierinošs pārējai aizsargapmalei. Ēkas pārējā aizsargapmale izpilda savas funkcijas.

Foto Nr.9. Aizsargapmale – atslāņojusies no nesošās sienas.

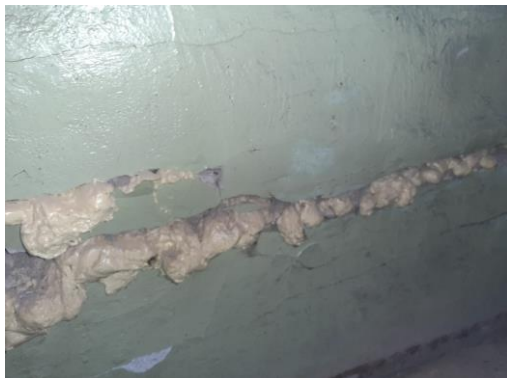
Nesošās ārsienas izbūvētas no māla ķieģeļu mūra ar biezumu 400 - 900 mm, daļēji pastiprinātas ar kontraforsiem. Iekšējās sienas: 150 - 250 mm. Sienu nestspēja ir nodrošināta. Ir konstatētas horizontālās plaisas telpās, kur konstatēta pamatu nosēšanās. Ir konstatētas arī vertikālās plaisas. Ir konstatēts metāla elements nesošās sienas pastiprināšanai.

Foto Nr.10. Horizontālās plaisas nesošajās sienās.

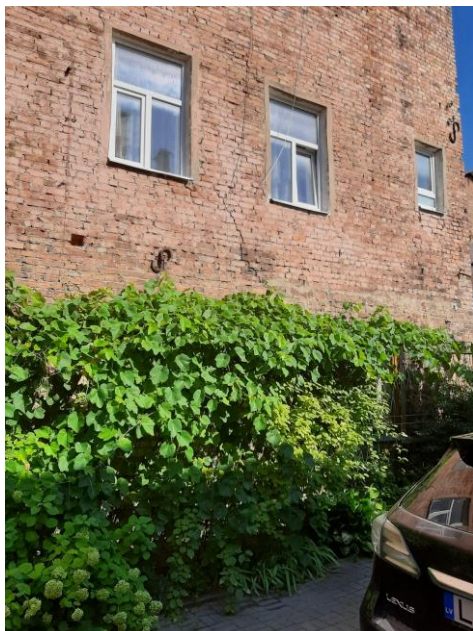
Foto Nr.11. Vertikālās plaisas nesošajās sienās.

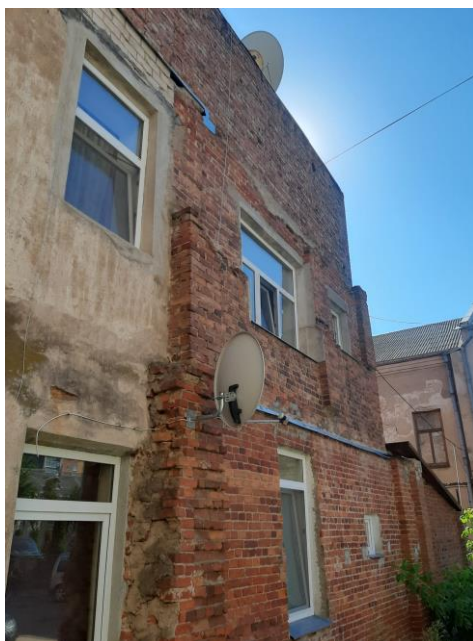
Foto Nr.12. Metāla elements nesošās sienas pastiprināšanai.

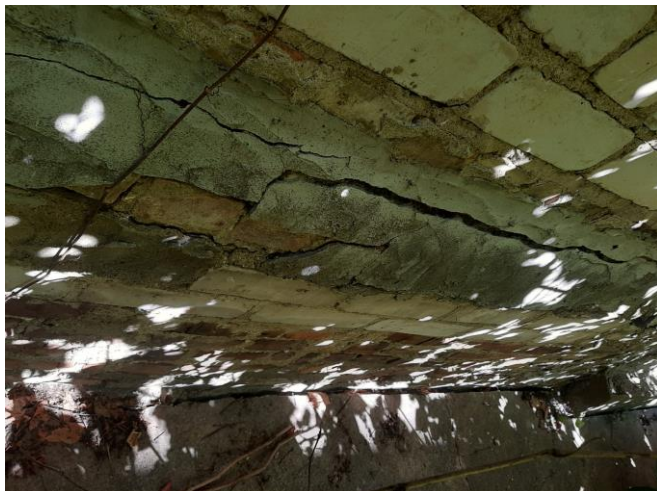
Foto Nr.13. Ārējā plaisa pamatu nosēšanās vietā.

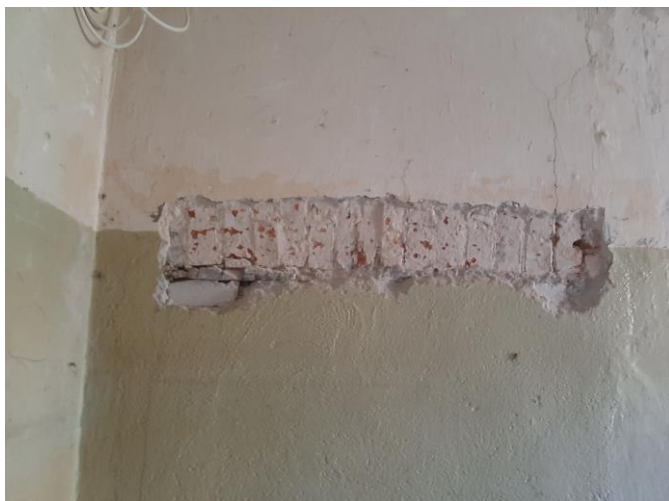
Foto Nr.14. Ailu pārsedzes ir izveidotas no māla ķieģeļa mūrējuma.

Deformācijas un plaisas virs ailām vizuāli netika konstatētas un apsekošanas brīdī to tehniskais stāvoklis vērtējams kā apmierinošs. Ailu ķieģeļu mūrējuma drupināšanas pēdu nav.

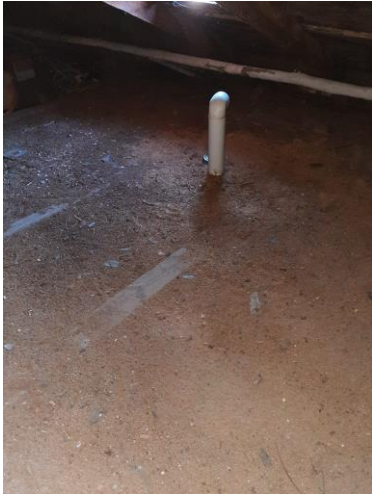
Foto Nr.15. Koka sijas, aizpildītas ar izdedžiem

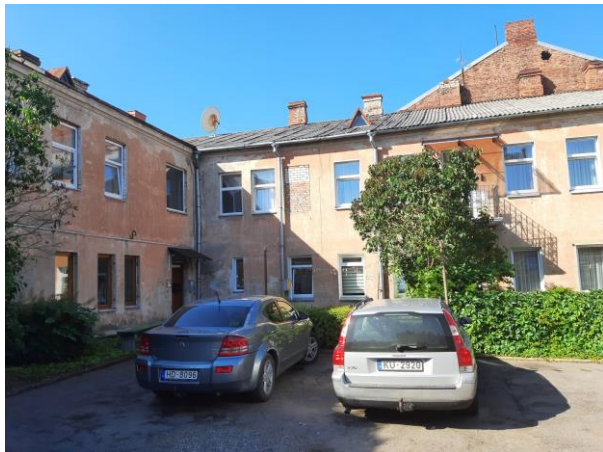
Jumta nesošā konstrukcija izpildīta no nestandarta koka spārēm ar dažādu šķēsgriezumu. Nav pilnā apmērā izpildīta koka statņu un atgāžņu sistēma, lai pilnībā pildītu savu funkciju. Spāru solis – apmēram 1,20m. Jumta spāru sistēmas koka elementu savienojumi izpildīti ar metāla skavām un koka uzliktņiem. Koka jumta konstrukcijas nav apstrādātas ar antipirēniem un antiseptiķiem.

Foto Nr.16. Vecs azbesta šīfera jumta segums. Nav uzstādītās sniega aiztures un cilvēku drošības barjeras. Lietus novadišana no jumta organizēta ārējā. Ūdens teknes izpildītas ar Ø125-150mm. Ūdens caurules – Ø125-150mm.

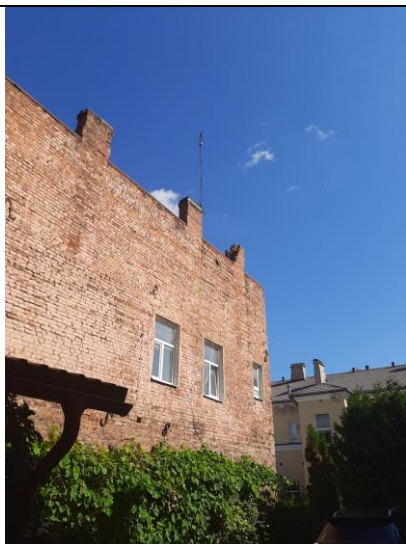
4.14	Apkures krāsnis, virtuves pavardi, dūmeņi	80%
<p>Uzgalvji ir neapmierinošā stāvoklī, ir nepieciešams veikt to pārmūrēšanu. Bēniņu telpās tie nav apmesti ar apmetumu. Kanālu tīrīšana nav veikta. Ir patvaļīgi izveidoti ventilācijas izvadi uz bēniņu telpu.</p>

Foto Nr.24. Uzgalvji

4. Obligāti veikt uzgalvju pārmūrēšanu un kanāu tīrīšanu. Aizliegt dzīvokļu īpašniekiem izmantot šos uzgalvjus kā dūmvadus. Turpmāka uzgavju lietošana – kā ventilācijas kanāli.
5. Obligāti izstrādāt būvniecības ieceres dokumentāciju jumta seguma un konstrukciju nomaiņai, iekļaujot zibensaizsardzības izveidi.

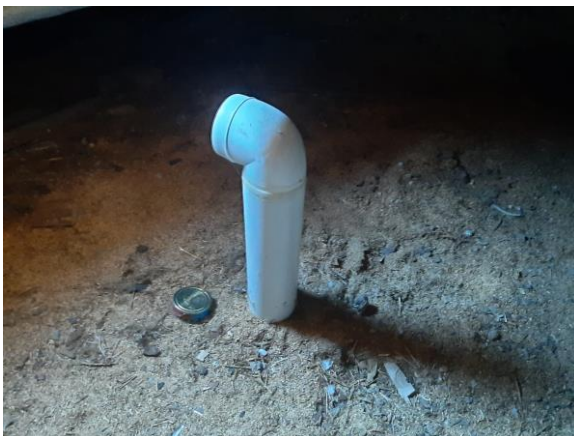
Foto Nr.25. Ventilācijas izvadi

4.16	Ventilācijas šahtas un kanāli	-
<p>Ventilācijas kanālu nav. No dažiem dzīvokļiem patvaļīgi ir izveidoti ventilācijas izvadi uz bēniņu telpu.</p>		
4.17	Liftu šahtas	-
<p>Nav.</p>

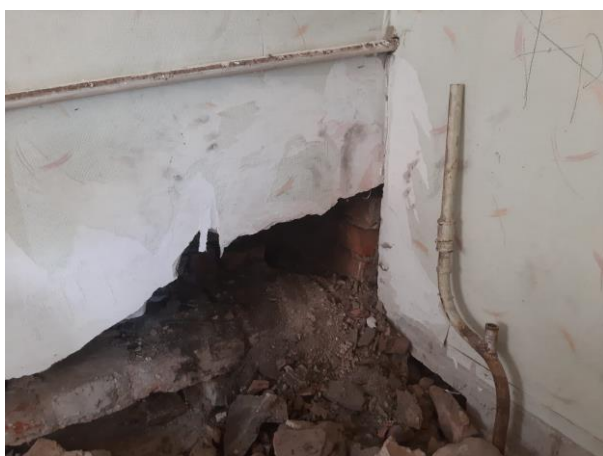
Foto Nr.26. Dūmvads
