**Tehniskās apsekošanas atzinums**

Daudzdzīvokļu dzīvojamā ēka, kad. 05000015410001, Imantas iela 53, Daugavpils, LV5401

SIA “Daugavpils dzīvokļu un komunālās saimniecības uzņēmums”  
Liepājas ielā 21, Daugavpilī, LV-5417,  
Līgums nr. SIA DDzKSU-2021/207P no 01.11.2021.

Atzinums izsniegts 2021.gada 08.decembrī  
SIA „Baltic Contractor”

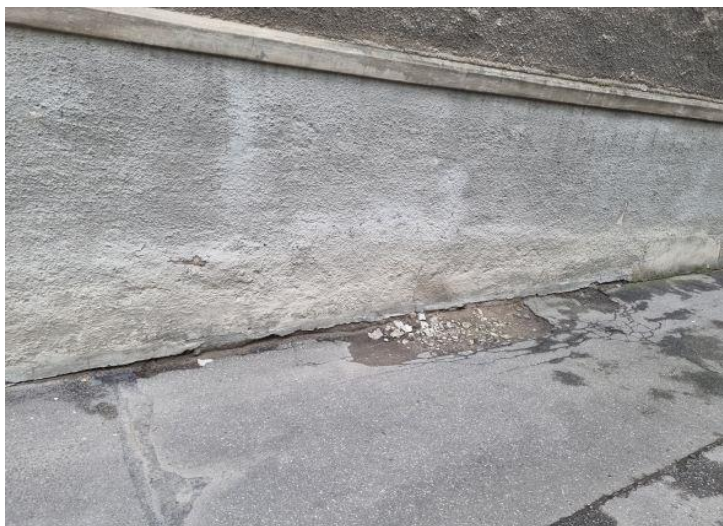
*foto 13*

Uz apsekošanas brīdi kopējais cokola tehniskais stāvoklis vērtējams kā apmierinošs, tika konstatēta pamatu bojājums vai deformācija plaisas veidā - *foto 13*, kas liecina par iespējamu nepietiekamu pamatu konstrukciju nestspēju, ko nepieciešams pārbaudīt. Kopumā apsekoto ēku pamatu atsevišķu konstrukciju tehniskais stāvoklis ir apmierinošs.

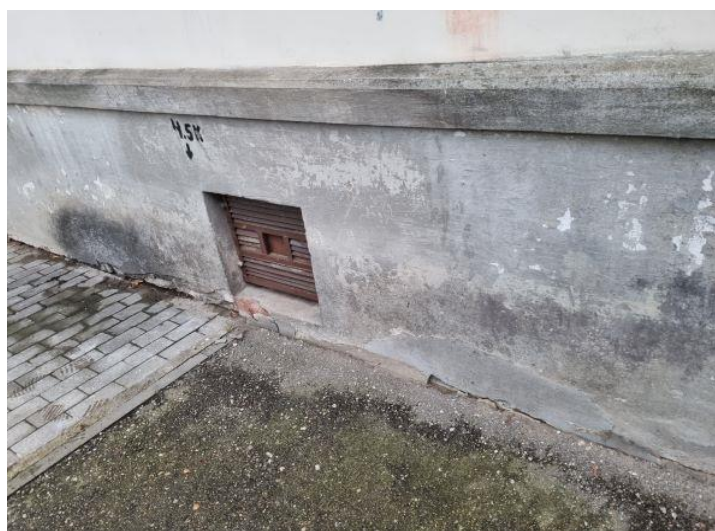
*foto 15*

Drenāža ap ēku nav konstatēta, no pagraba telpas iekšpuses uz cokola sienu virsmām, grīdu gruntsūdeņu ietekme un citas mitruma būtiskas iedarbības pēdas nav konstatētas - *foto 15*.

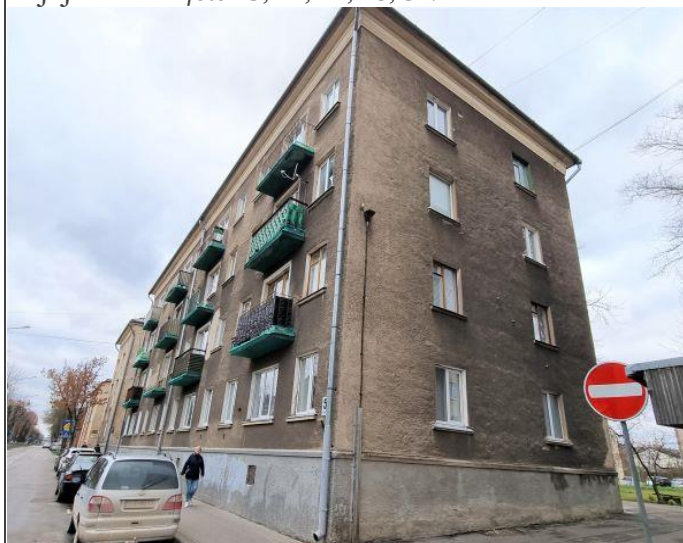
*foto 17*

| <p>Apsekojamā ēka ir taisnstūra, kurai divās fasādes pusēs ir balkonu veidojumi visā ēkas augstumā no otrā līdz ceturtajam stāvam - <i>foto 17; 18</i>.</p> <p>Ēkas virszemes daļas ārsienas ir veidotas no ~54 cm biezām, apmestām ķieģeļu sienām - <i>foto 17-21; 26; 30; 31</i>. Ārsienu virsmā konstatētas atsevišķas plaisas, kuras redzamas tikai no ārpuses, daļa ir aizdarinātas un tajās plaisu progresija nav konstatēta. Plaisu konstatētās vietas ir uzrādītas stāvu plānos (skatīt sadaļu 2.3. būves plānojums).</p> | | |

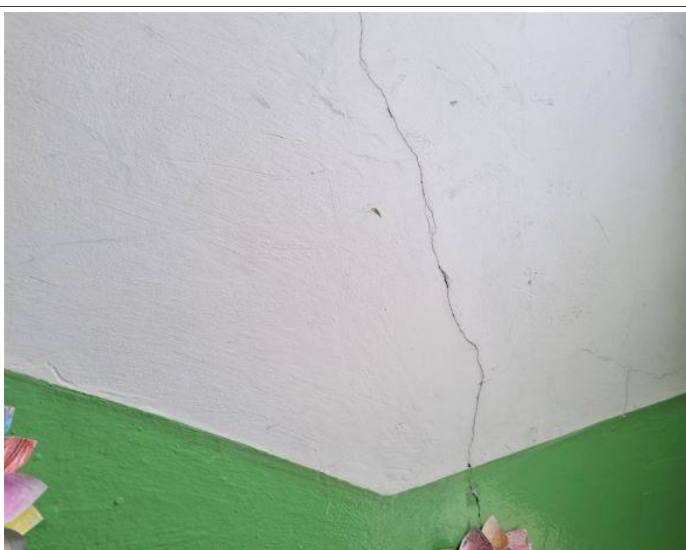
*foto 22*

Nesošās iekšsienas kāpņu telpu rajonā veidotas no 38 cm biezām, apmestām ķieģeļu sienām, abās kāpņu telpu sienās konstatētas plaisas - *foto 22; 23; 27; 28; 29; 31; 32.*

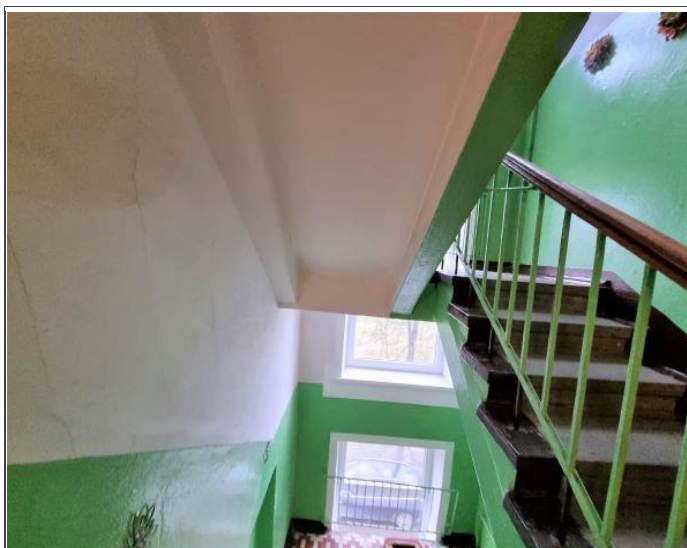
foto 27

Aiļu sijas un pārsedzes vizuāli ir apmierinošā stāvoklī, būtiskas neatbilstības nav konstatētas un tās savu nestspēju nav zaudējušas. Bēniņu, kāpņu telpu, tehnisko telpu sienas ir bez redzamiem būtiskiem bojājumiem - *foto 23; 24; 27; 28; 32.*

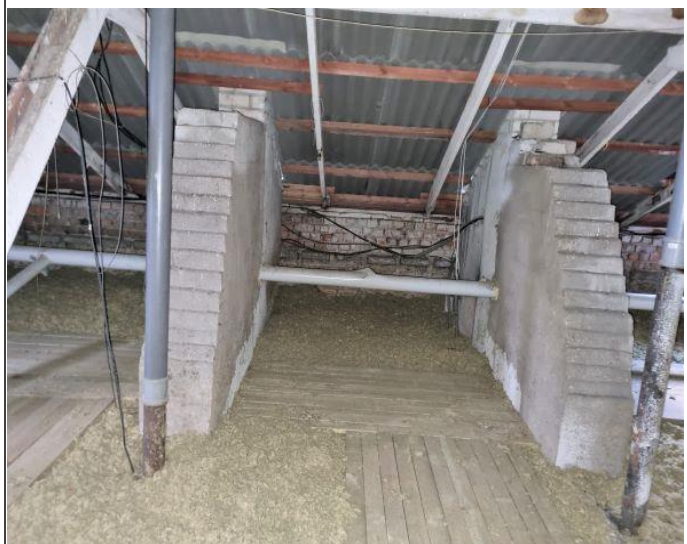
foto 31

Pagrabu telpu un bēniņu telpu nesošās sienās plaisas ir konstatētas no ēkas ārpuses - *foto 13; 49; 50; 51*, ēkas iekšpusē pagraba un bēniņu daļā plaisas ēkas nesošās sienās nav konstatētas - *foto 26; 30; 31.*

Būves telpisko noturību nodrošina ēkas nesošās mūra ārsienas, šķērssienas un dzelzsbetona paneļu pārsegumi, kas montēti uz sienām. Atsevišķi telpiskās noturības elementi izveidoti tikai ēku jumta konstrukcijām - foto 31; 44; 45; 48.

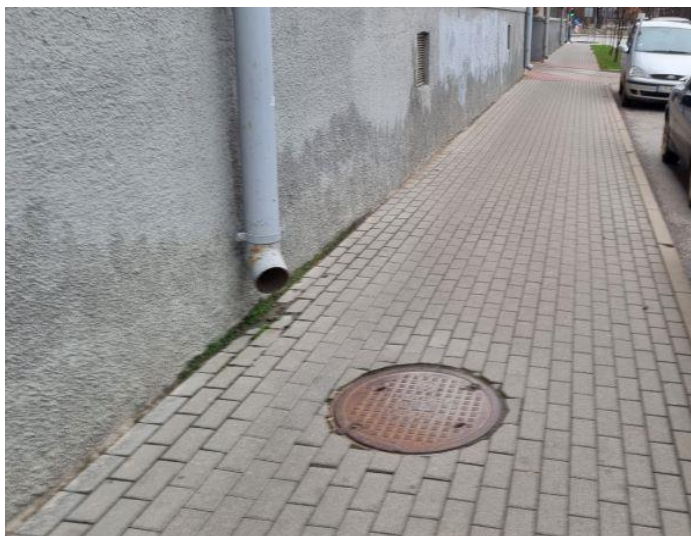
foto 36

Ēkas pagraba ārsienas augšējā cokola daļa veidota no ķieģeļu mūra, ir konstatēta nelabvēlīga mitruma ietekme uz cokola ārsienas daļu, tās apmetumu - *foto 34 - 38*.

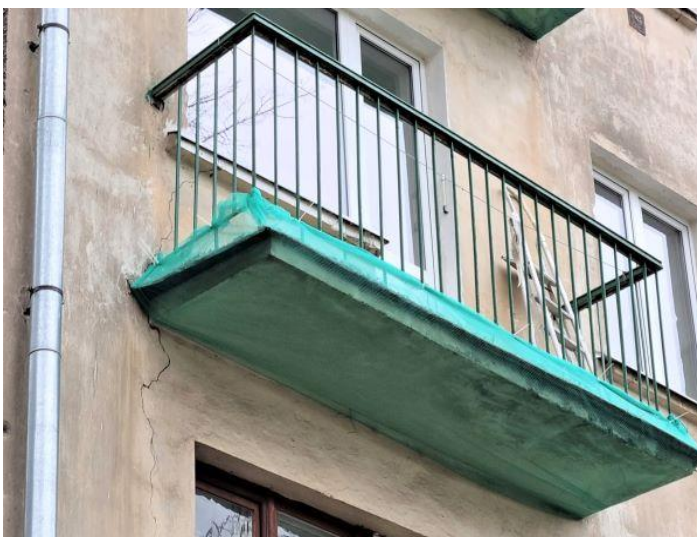
foto 52

No ēkas ārpuses nesošās sienās un iekšējās šķērssienās ir redzamas plaisas (skatīt sadaļu 2.3. būves plānojums). Daļa plaisu ir remontētas un ir pamats secināt, ka plaisas turpina veidoties ēkas ekspluatācijas gaitā – foto 49 - 58.

Veicot ēkas vizuālo apsekošanu konstatētas daudzās plaisas sevišķu bīstamību ēkai īstermiņā nerada, papildus izpēti jāveic pie balkonu atjaunošanas, tur kur plaisu vietās atrodas balkonu nesošo plātņu stiprinājuma vieta ēkas sienās - foto 52; 54; 56.

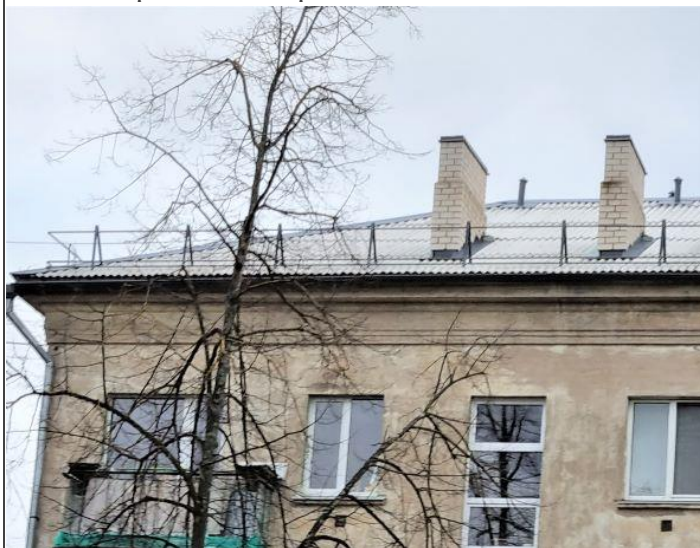
foto 59

Gar jumta perimetru ir izveidota drošības barjera - *foto 59 – 62*.

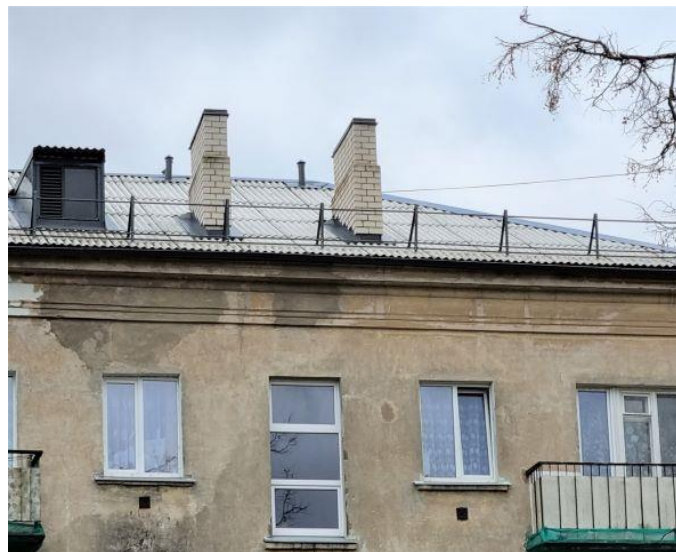
foto 60

Uz jumta seguma var nokļūt pa trijām izveidotām izejām lucernu logiem un ugunsdzēsības kāpnēm ēkas galā - *foto 47; 49; 60; 61; 66*.

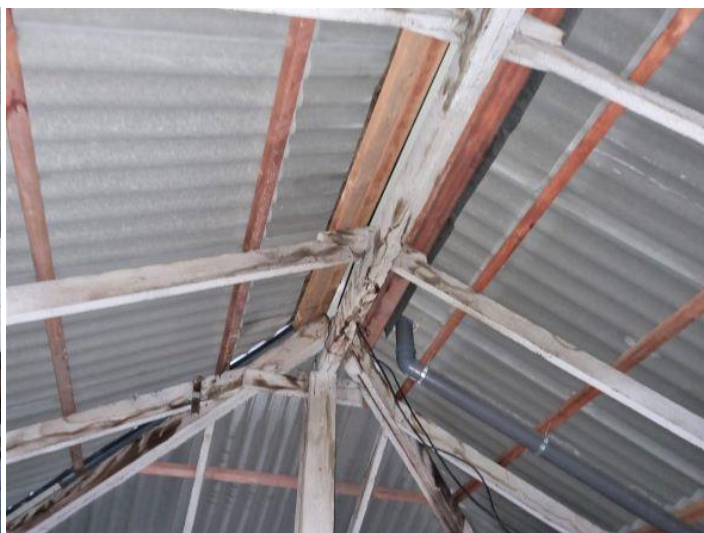
foto 64

Koka konstrukcijas ir apstrādātas ar koksnes aizsardzības līdzekļiem. Nesošās jumta konstrukcijas laidumi ir ar redzamiem sāļu izdalījuma sekām, kura ietekme pēc jumta seguma nomaiņas ir novērsta - *foto 63 - 70*.

Jumta klājs ir atjaunots no šķiedru cementa viļņotām loksniem, kuras nostiprinātas uz latojumu. to savstarpējais pārlaidums nodrošina lietus ūdeņu neieklūšanu bēniņu telpā - *foto 61 - 64*.

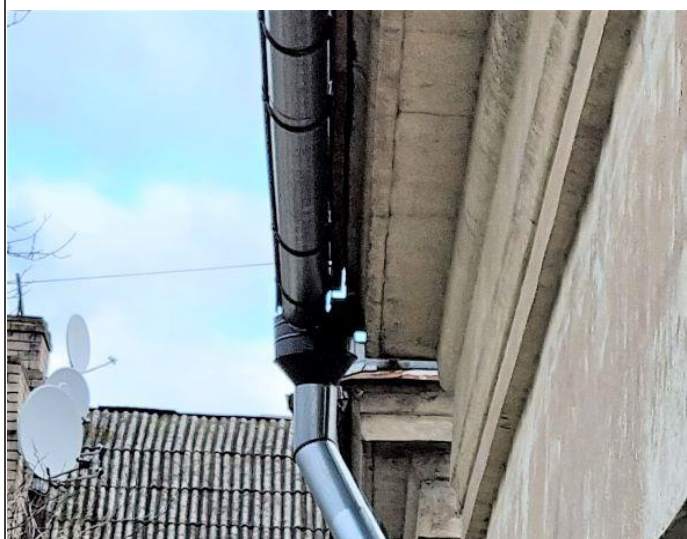
foto 71

Ēkas jumta klāju apakšējās sānu malas ir balstītas ārējās ķieģeļu sienas un tajā iestrādātās mūrlatas, ārējā ķieģeļu sienas augšējā mala beidzas ap 1 metru virs bēniņu grīdas iekšpusē, bet ārpusē veido jumta karnīzi, kuras apmetums vietām ir saplaisājis – *foto 63; 65; 71; 72*.

Lietus ūdens novadīšanas sistēma apsekojamajai ēkai ir atjaunota, kas pilda savu funkciju un novada lietus ūdeni gar ēkas sienām uz ēkai pieguļošo ietvi vai asfalta segumu – *foto 71 – 76*.

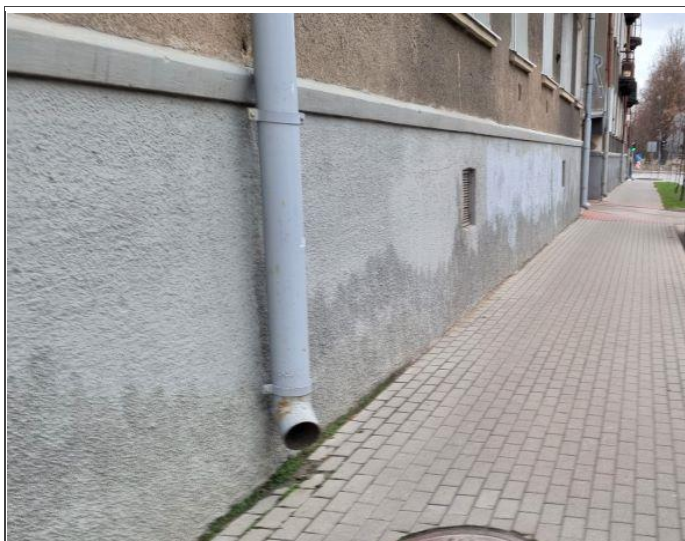
foto 73

Lietus ūdens no jumta klāja notek uz seguma pie ēkas cokola, kas veicina regulāra mitruma iedarbību bojājot cokola apmetumu – *foto 57; 73; 80*.
