## **Ēkas tehniskās apsekošanas atzinums**

DAUDZDZĪVOKĻU DZĪVOJAMĀ ĒKA

TAUTAS IELA 98, DAUGAVPILS

2016

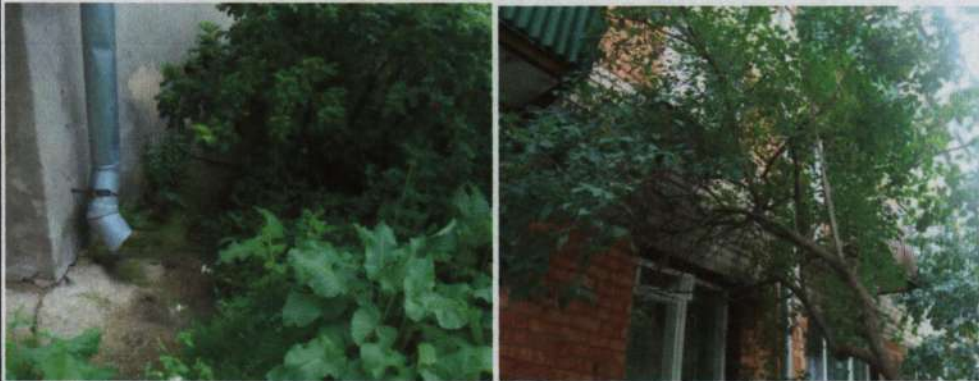
| Zāliens un apstādījumi apkārt ēkai izveidoti funkcionāli atbilstoši taču pasliktina ēkas tehnisko stāvokli. Konstatēti grunts izskalojumi pie ēkas pamatiem, kas veidojas nepietiekošas drenāžas rezultātā. | | |

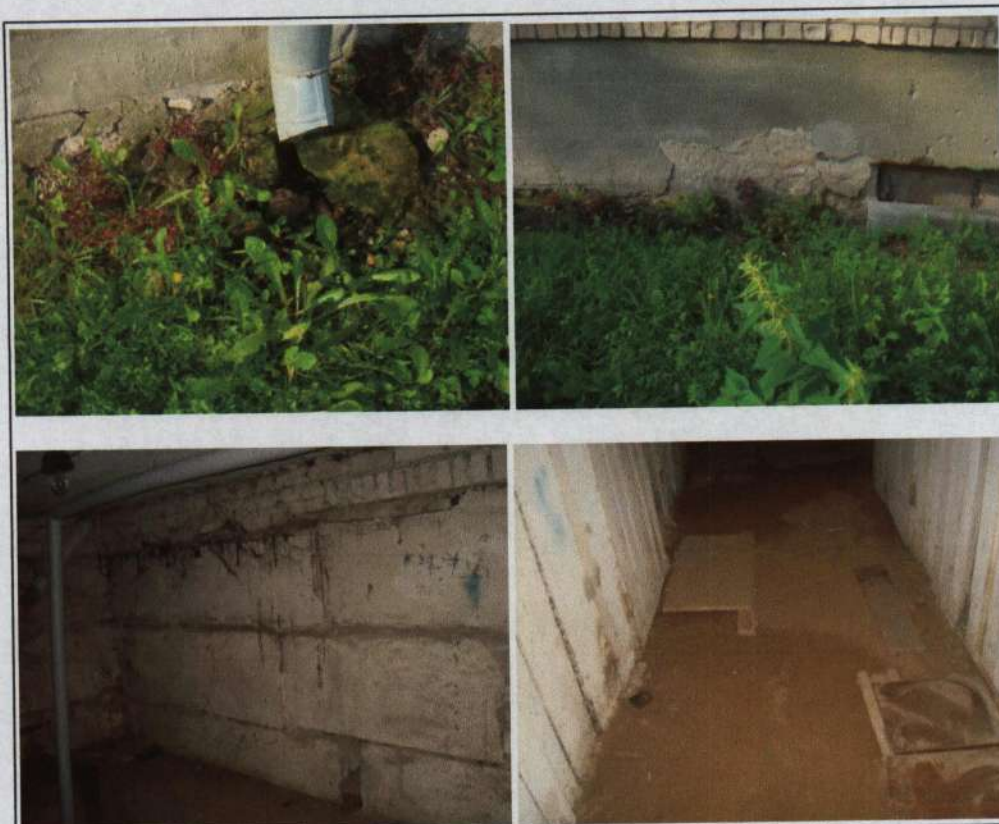
| Apsekošanas objekta vai apsekošanas priekšmeta nosaukums. Īss konstatēto bojājumu un to cēloņu apraksts, tehniskā stāvokļa novērtējums atsevišķiem būves elementiem, konstrukciju veidiem, būves daļām. Atbilstība normatīvo aktu prasībām | | Tehniskais nolietojums (%) |
|---|---|---|
| <p>Pamatnes ģeoloģiskā izpēte nav veikta.</p> <p>Pamati un pagraba sienas veidotas no gataviem dzelzsbetona elementiem 40cm biezumā un no ķieģeļu mūra. Pamati iedziļināti 3,0 m dziļumā, t.i. apmēram 0,5m zem pagraba grīdas līmeņa (grīda –grunts), to iedziļinājums atbilst LBN 003-15 “Būvklīmatoloģija” un LBN 207-15 “Ģeotehnika. Būvju pamati un pamatnes” prasībām. Cokola daļa atrodas 20-50cm virs zemes līmeņa.</p> <p>Tā kā nav nodrošināts virsūdens novadīšana no ēkas pamatiem, kapilārās infiltrācijas rezultātā pagraba sienas, pamati un ēkas sienas ir mitruma piesātināti, kas negatīvi ietekmē to fizisko stāvokli. Ir konstatēti šuvju javas izskalojumi un apmetuma atslāņošanās. Horizontālā hidroizolācija pamatu virsmas līmenī apsekošanas laikā tika konstatēta, tā ēkas ekspluatācijas laikā ir daļēji zaudējusi savas īpašības.</p> <p>Pamatu un pagraba sienu tehniskais stāvoklis no deformāciju un nestspējas viedokļa vērtējams kā labs.</p> | | |

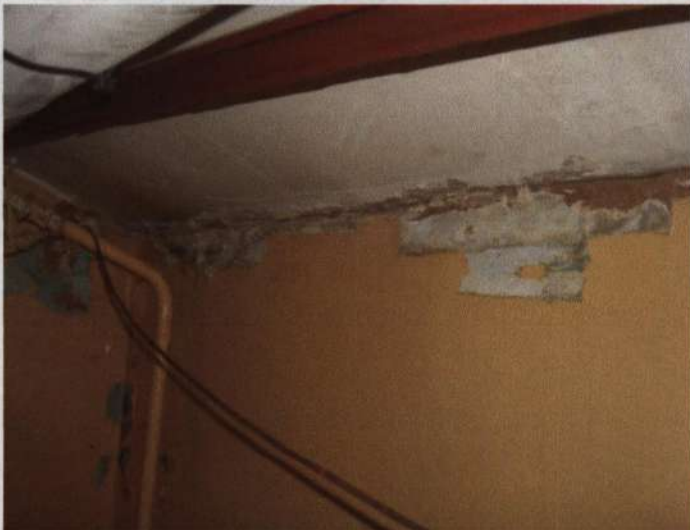
| <p>Pagraba pārsegums veidots no saliekamām dzelzsbetona pārseguma paneļiem ar siltumizolācijas slāni. Vietām ir konstatētas plaisas paneļu šuvju vietās, kuras ir raksturīgas visām šāda tipa ēkām. Atsevišķās lokālajās vietās konstatēti mitruma ietekmes pazīmes, kas radušies bojātā jumta seguma rezultātā. Daudzviet ir novērots pelējums, kas norāda uz nepietiekošu gaisa apmaiņu pagraba telpās, paaugstinātu mitrumu un nepietiekošu ēkas norobežojošo konstrukciju siltumizolāciju.</p> <p>Starpstāvu pārsegumi veidoti no dobtajiem dzelzsbetona paneļiem. Nav konstatēti nozīmīgi bojājumi, kas varētu apdraudēt ēkas telpisko noturību.</p> | | |

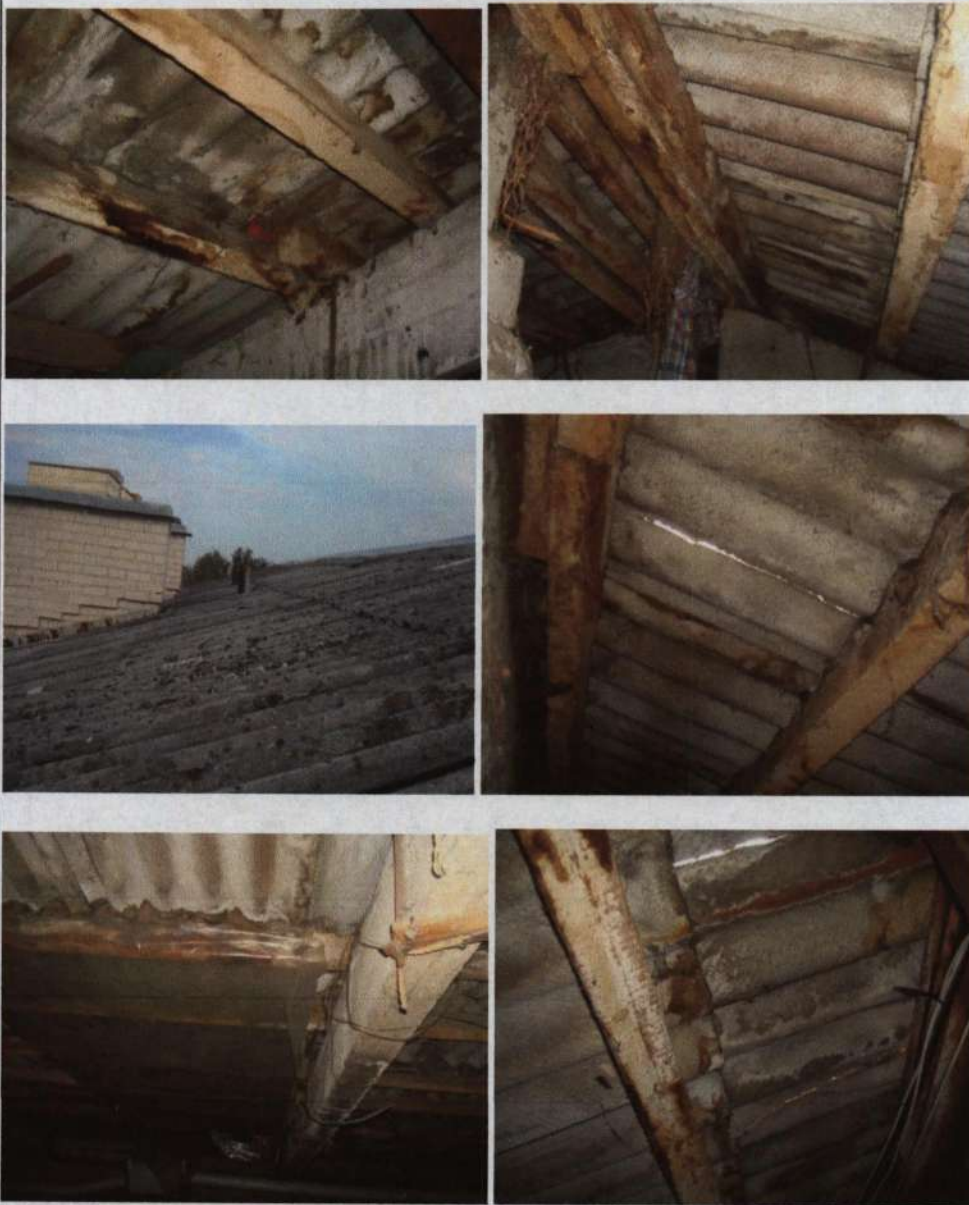
| <p>Nesošās konstrukcijas veidotas no rūpnieciski ražotām dzelzsbetona sijām, virs kurām ir ierīkots koka latojums. Koka elementiem ir konstatēti puves un trūpes izraisīti bojājumi. Ir konstatēti jumta seguma viļņoto lokšņu plīsumi. Jumta seguma tehniskais stāvoklis atrodas avārijas stāvoklī. Nepieciešams</p> | | |

nekavējoties veikt Jumta nesošo koka elementu un jumta seguma nomaiņu. Pastiprinātas vēja vai sniega slodzes rezultātā var notikt pēkšņs jumta nobrukums, kas var apdraudēt cilvēku drošību un veselību. Esošais jumta segums – azbestcimenta loksnes. Jumta segums nav hermētisks un nenodrošina lietus ūdens novadīšanu, kā ietekmē bojājas koka konstrukcijas un pārsegums. Lietus ūdens novadīšanas sistēmas ārējā, atjaunota, labā tehniskā stāvoklī.

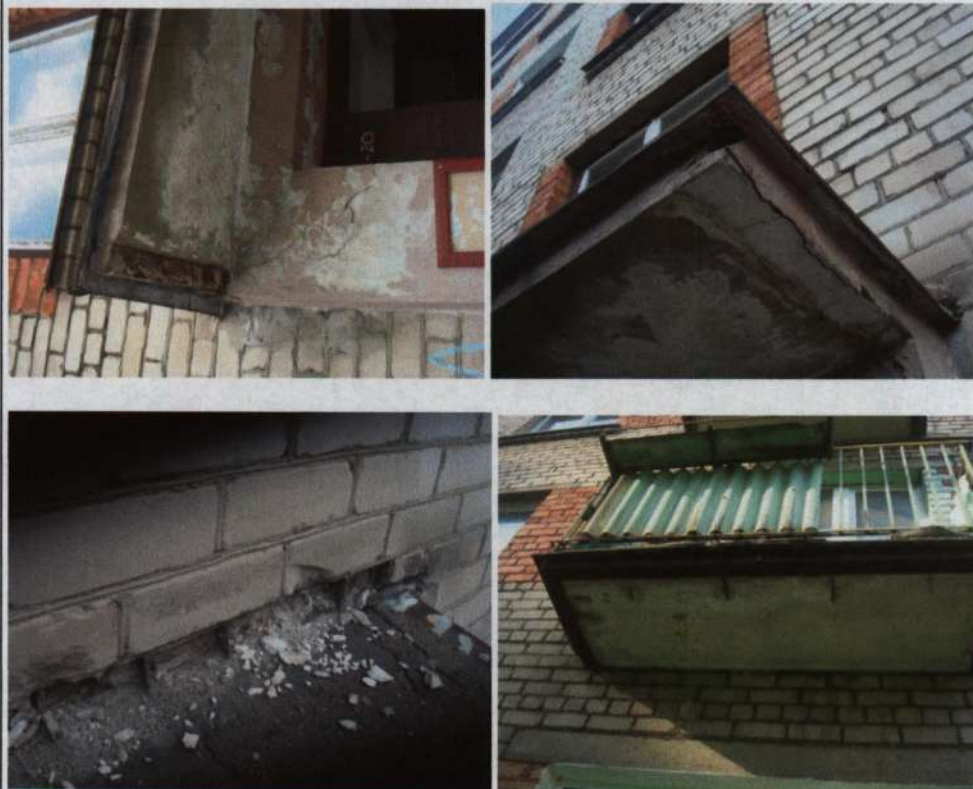
| <p>Ieejas lieveņi veidoti dzelzsbetona elementiem, kas balstīti uz grunts. Atjaunoti, labā tehniskā stāvoklī.</p> <p>Balkoni atrodas ļoti sliktā tehniskajā stāvoklī, ir konstatēti būtiski bojājumi, kuri varētu apdraudēt cilvēku veselību un dzīvību. Balkonu paneļi ir būtiski bojāti un atrodas avārijas stāvoklī, ir konstatēti bojājumi kas radušies atmosfēras ietekmē,</p> | | |

dzelzsbetona karbonizācija, stiegrojuma korozija, stiegrojumu aizsargslāņa atslāņošanās. Konstatēti būtiski metāla norobežojošo margu bojājumi, korozijas ietekmē. **Nekavējoties nepieciešams veikt pasākumus, kas nepieļaus betona gabalu iespējamo krišanu uz gājējiem un ēkas lietotājiem, līdz balkonu atjaunošanas darbu uzsākšanai.** Konstatēta balkonu pārbūve, kas būtiski palielina slodzi uz balkona paneli, tas savukārt potenciāli apdraud paneļa noturību.

Ieejas jumtiņi ir veidoti no dzelzsbetona pārseguma paneļiem. Paneļos konstatēti bojājumi un armatūras korozija, nepieciešams veikt remontu. Jumtiņu segums veidots bez nepieciešamā slīpuma. Ir konstatēts, ka segums ir mitruma piesātināts, tas savukārt pasliktina tā tehnisko stāvokli.

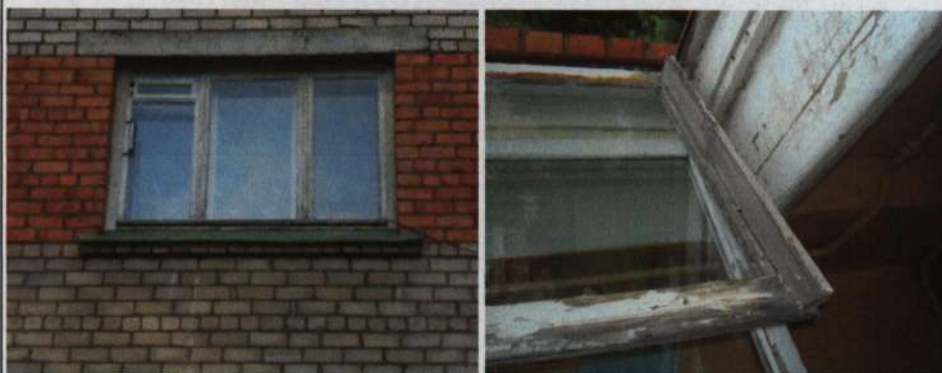
| Logu bloki – koka, PVC tipa daļēti. Lielākā daļa logu ir nomainīti uz PVC tipa. Koka bloku logus nepieciešams nomainīt. Durvis – koka, stipri nolietojušas. | | |

Ārdurvis nepieciešams remontēt(atjaunot blīvējumu, noregulēt).
