## **Tehniskās apsekošanas atzinums**

Dzīvojamā māja

Puškina iela 19, Daugavpils

Atzinums izsniegts **2024.gada 03.novembrī**

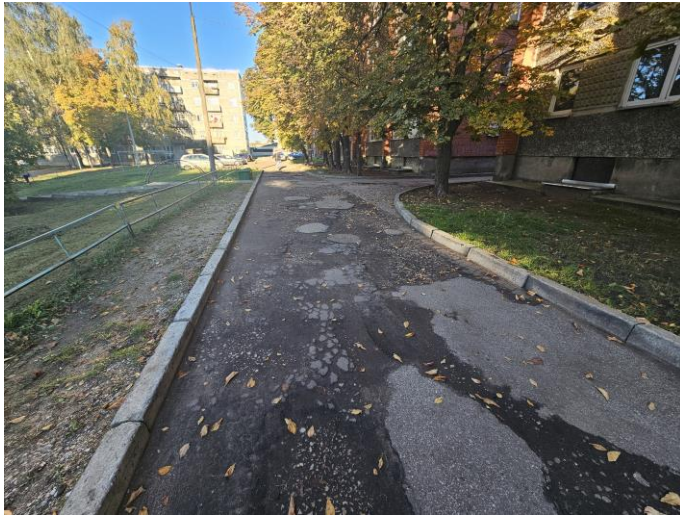
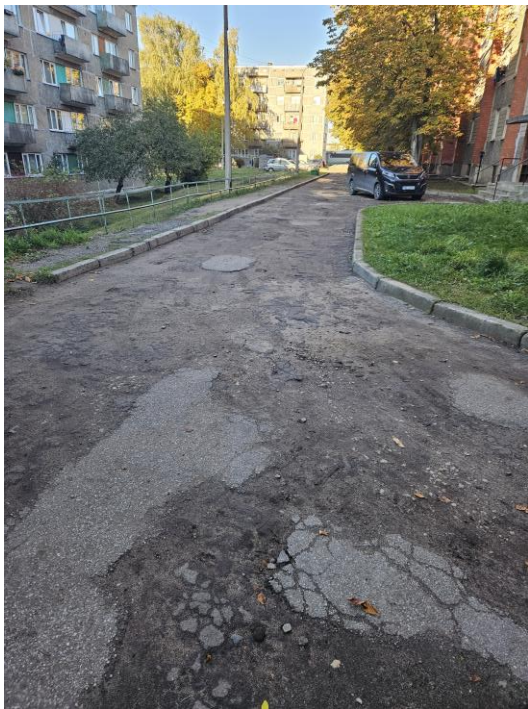
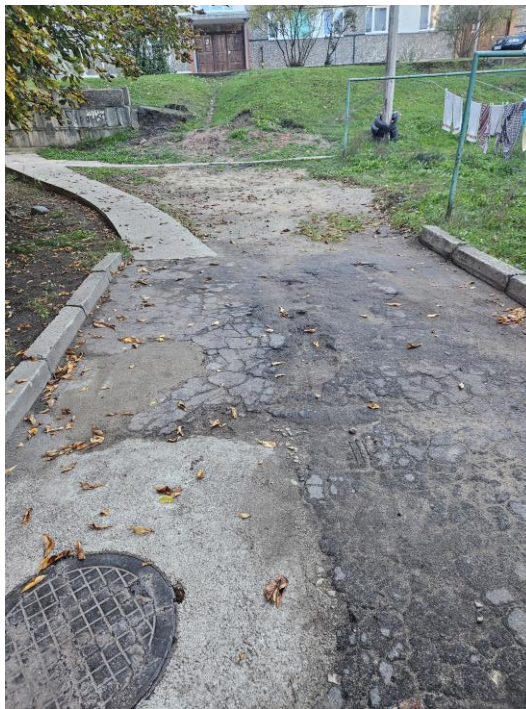
| Nr. | Apsekošanas objekta vai apsekošanas priekšmeta nosaukums. Īss konstatēto bojājumu un to cēloņu apraksts, tehniskā stāvokļa novērtējums atsevišķiem būves elementiem, konstrukciju veidiem, būves daļām. Atbilstība normatīvo aktu prasībām. | Tehniskais nolietojums % |
|---|---|---|
| <p>Ēkas teritorijā esošā brauktuve un ietve ir izpildīta no asfaltbetona seguma. Ietves kopējais tehniskais stāvoklis ir labs. Esošās brauktuves kopējais tehniskais stāvoklis ir neapmierinošs, ir nepieciešams veikt brauktuves asfaltbetona seguma atjaunošanas darbus. Iekšpagalma teritorijā apgaismojumam ir uzstādīti betona apgaismes balsti. Tie ir apmierinošā stāvoklī.</p> | | |

Foto 3.1.1. Iekšpagalms

Foto 3.1.2. Iekšpagalms

Foto 3.1.3. Iekšpagalms

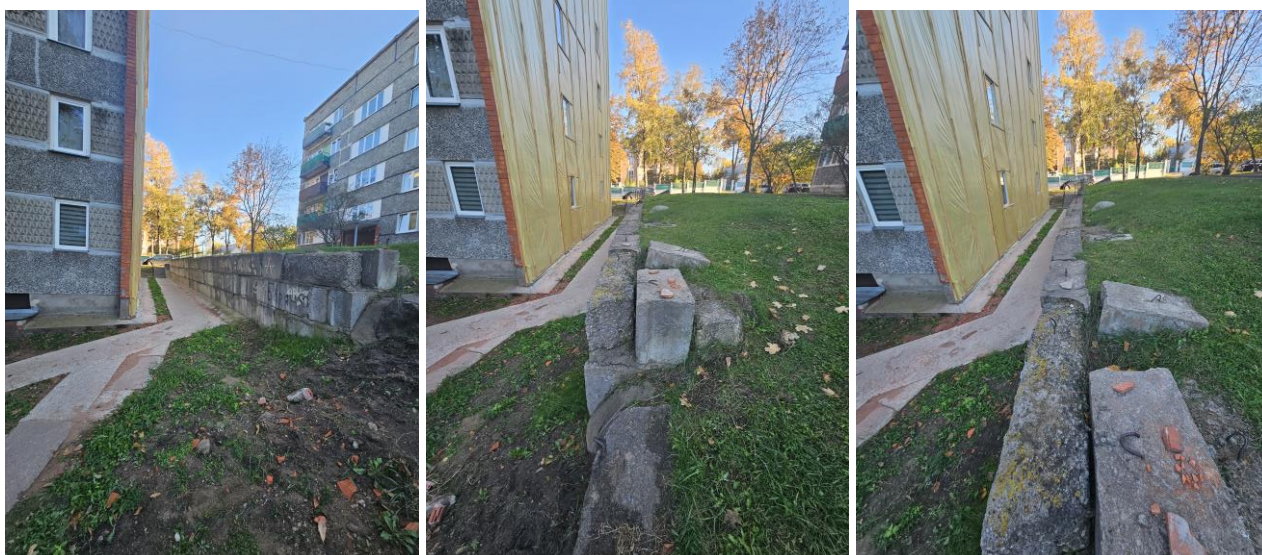
Foto 3.4.1. – 3.4.3. Blakus esošās teritorijas – Andreja Pumpura ielā 30, Daugavpilī, atbalstsiena

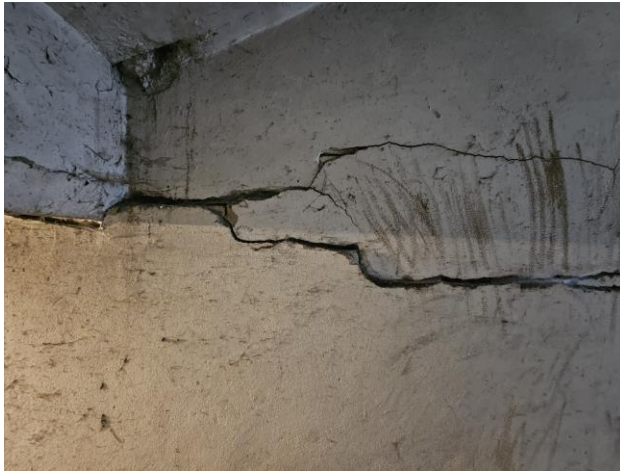
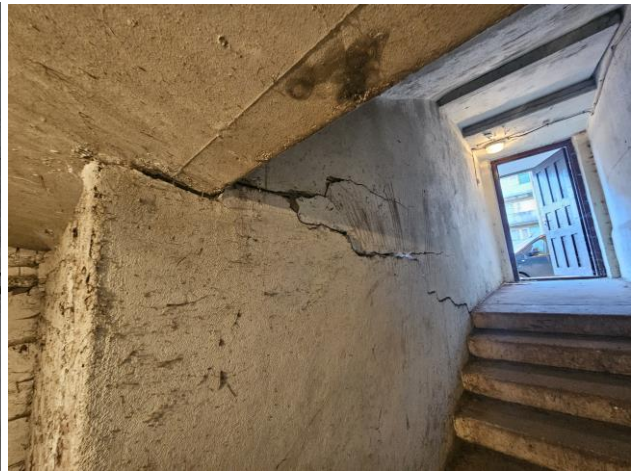
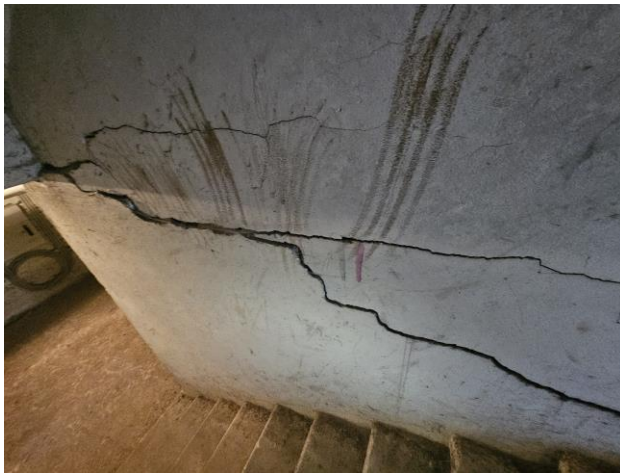
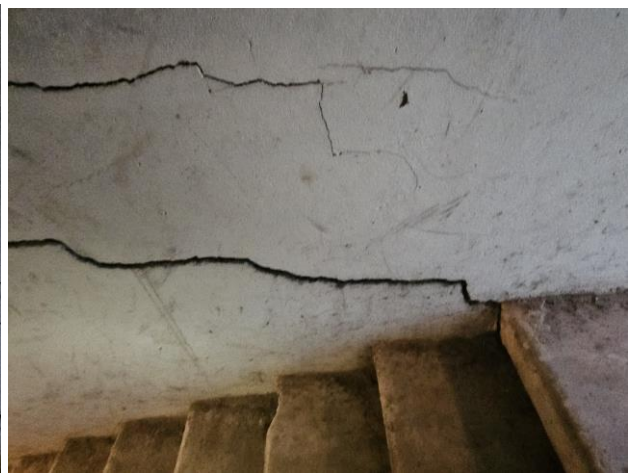
Pamati sastāv no rūpnieciski ražotiem dzelzsbetona pamatu blokiem, FBS, FLB-40. Apsekojot, ir konstatēti lietusi aiztecējumi, jo nav hidroizolācijas. Nav monolitālo joslu, pamatu paaugstinājums ir izbūvēts no ķieģeļu mūrējuma. Kāpņu telpu pamati ir izbūvēti augstākā līmenī nekā visas pārējās mājas pamati, tādēļ ir plaisas pamatos. Konstatēts, ka pagrābtelpā agrāk ir ilgstoši bijuši ūdens aiztecējumi, kas varēja būt no lietusi ūdens vai no gruntsūdens līmeņa paaugstināšanās, vai biežām ūdensvada vai kanalizācijas cauruļu avārijām.

Pamatu vispārējais stāvoklis ir apmierinošs, bet vietām, kur konstatētas plaisas, stāvoklis ir neapmierinošs.

Foto 4.1.1. Plaisa pamatos

Foto 4.1.2. Plaisa pamatos

Foto 4.1.3. Plaisa pamatos

Foto 4.1.4. Plaisa pamatos

Sakarā ar to, ka ēkas stāvu skaits nemainās, slodze uz pamatiem nepalielinās, bet pamatu deformācijas ir konstatētas, bija veikta tikai vizuālā cokola apsekošana. Veicot ēkas cokolu un nesošo sienu vizuālo apsekošanu, konstrukciju stabilitāti un noturību apdraudošas plaisas ir konstatētas.

Ir nepieciešams izstrādāt būvniecības ieceres dokumentāciju pamatu pastiprināšanai (esošās grunts slāņa nomaiņa uz drenāžas slāni; likvidēt lietusi ūdens aiztecējumus pagrābtelpā, novadot lietusi ūdeni tālāk no mājas; nostiprināt blakus esošā teritorijā esošo atbalstsieni vai izbūvēt savu atbalstsieni, lai mazinātu blakus esošās teritorijas grunts spiedienu uz mājas pamatiem; veikt pamatu pastiprināšanu, iedzenot vītņu tipa pāļus un piepildīt tos ar speciālo maisījumu ar injekcijas metodi; veikt pamatu plaisu aizdari, piepildot tos ar speciālo maisījumu ar injekcijas metodi; veikt hidroizolācijas atjaunošanas/ierīkošanas darbus).

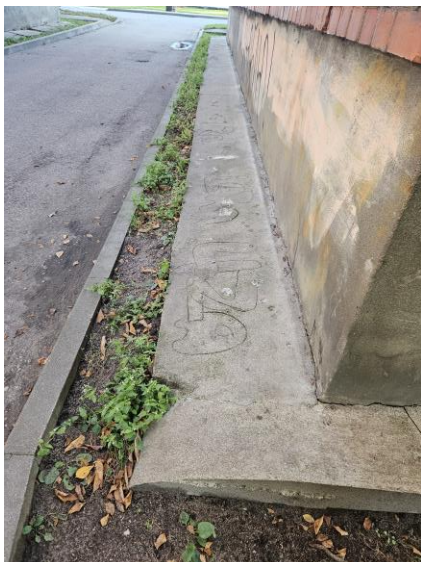
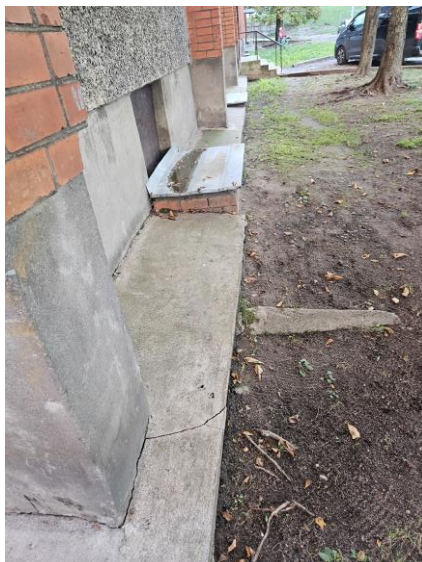
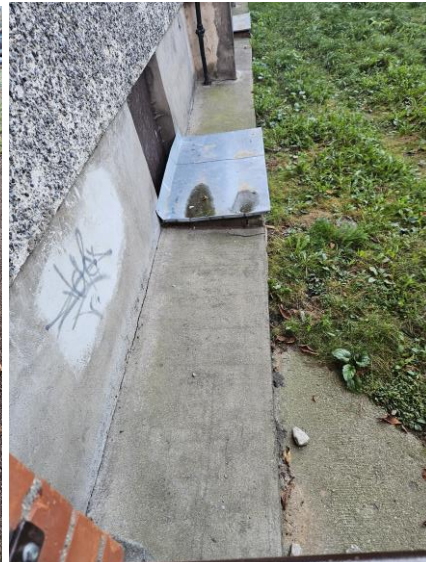
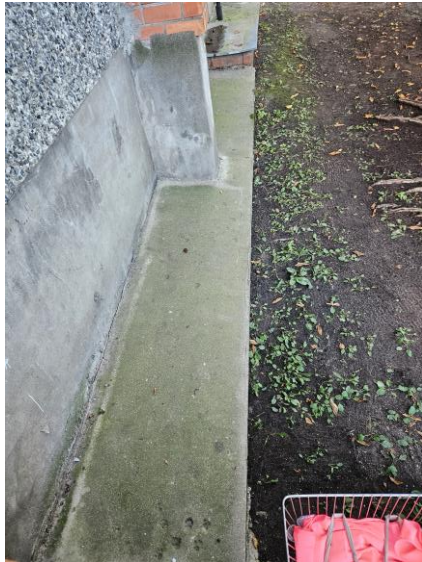
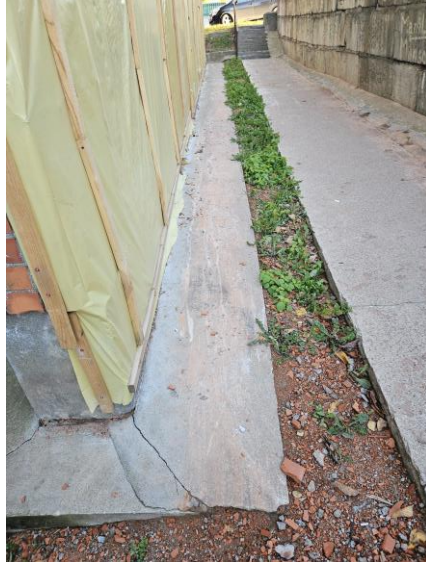
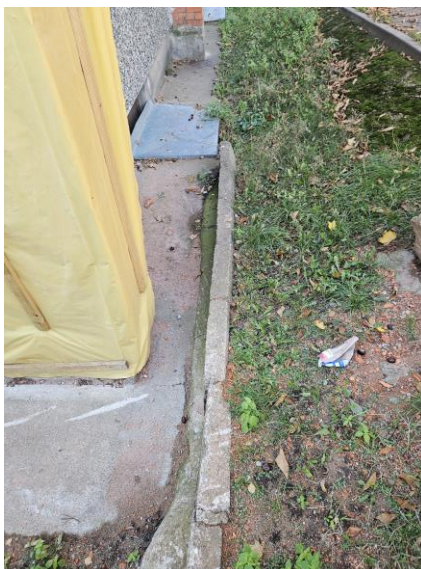
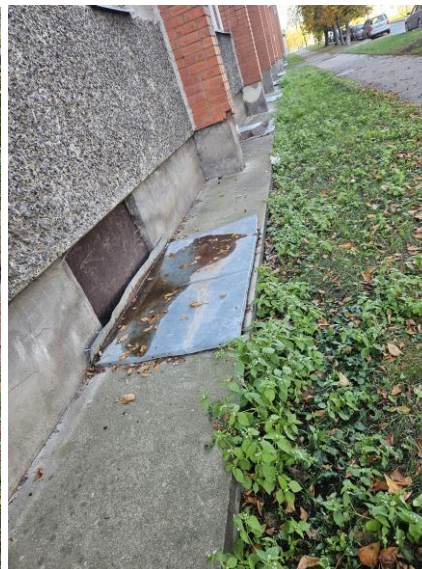
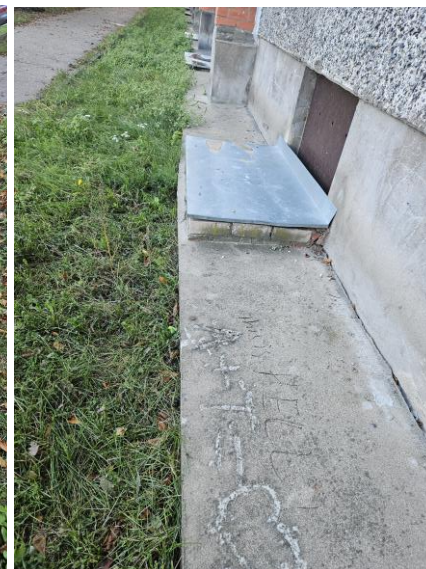
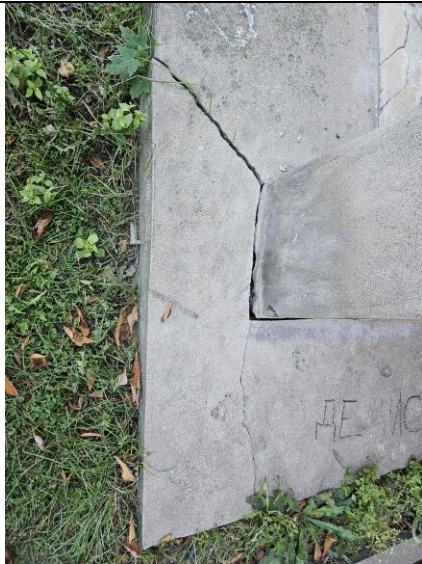
Ēkas aizsargapmale ir apkārt visai mājai, izpildīta no betona. Vispārējais stāvoklis ir apmierinošs, jo pamatu deformācijas dēļ ir parādījušās plaisas uz aizsargapmales. Ēkas aizsargapmale kopumā pilda savas funkcijas.

Foto 4.1.1. Aizsargapmale

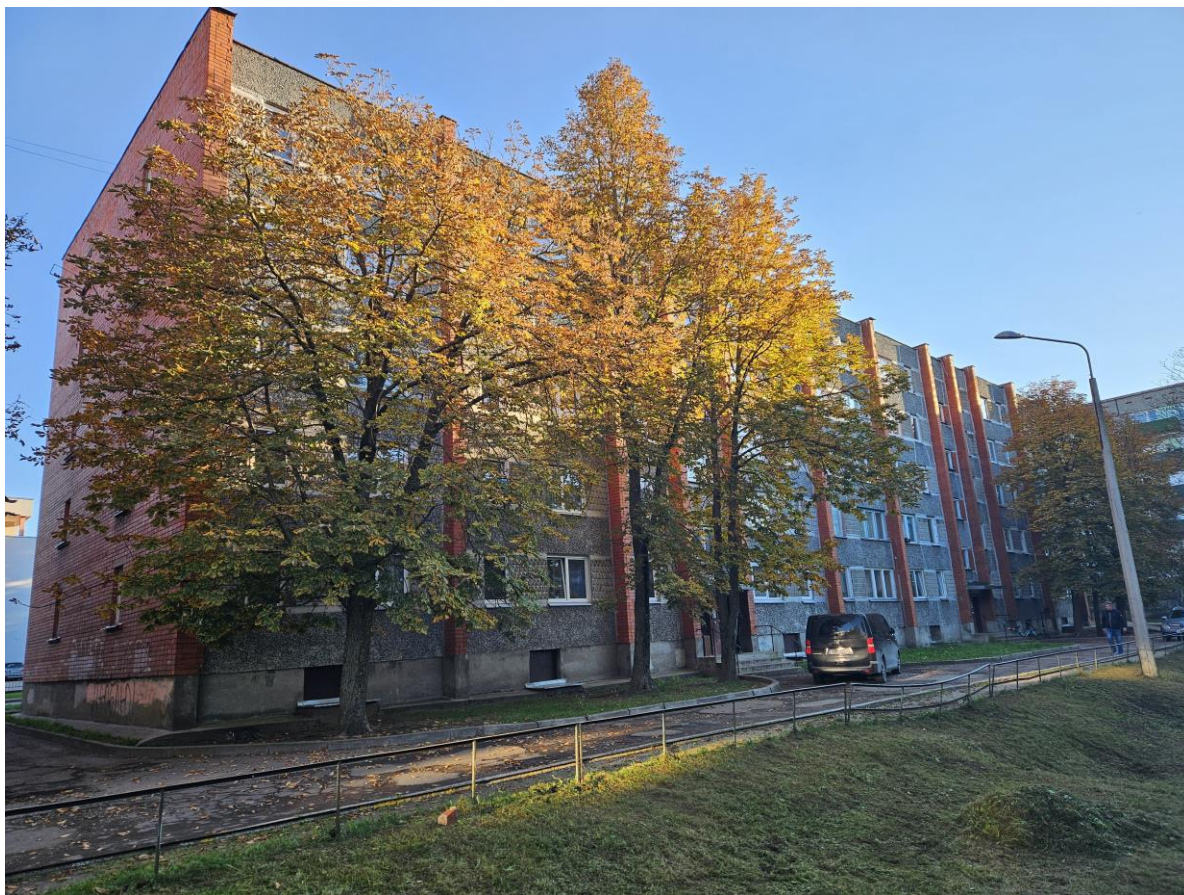
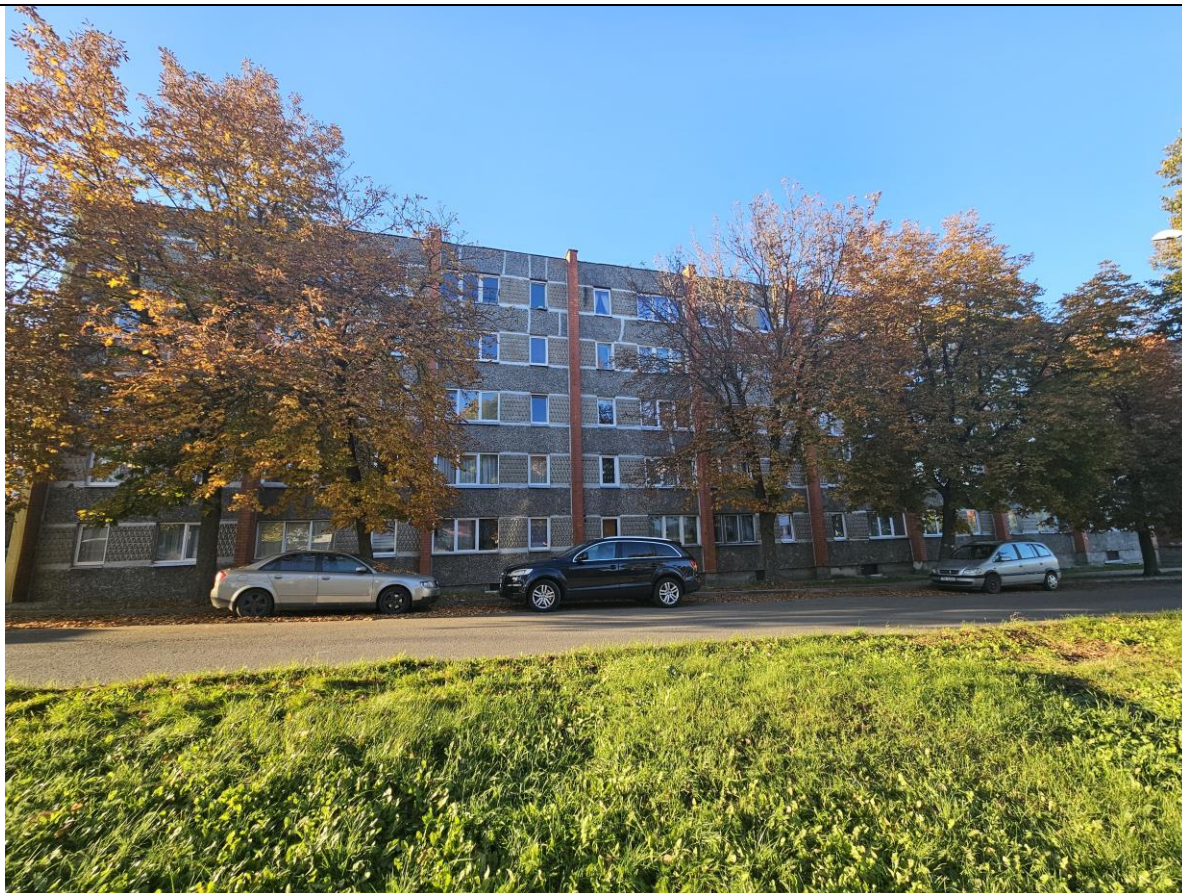
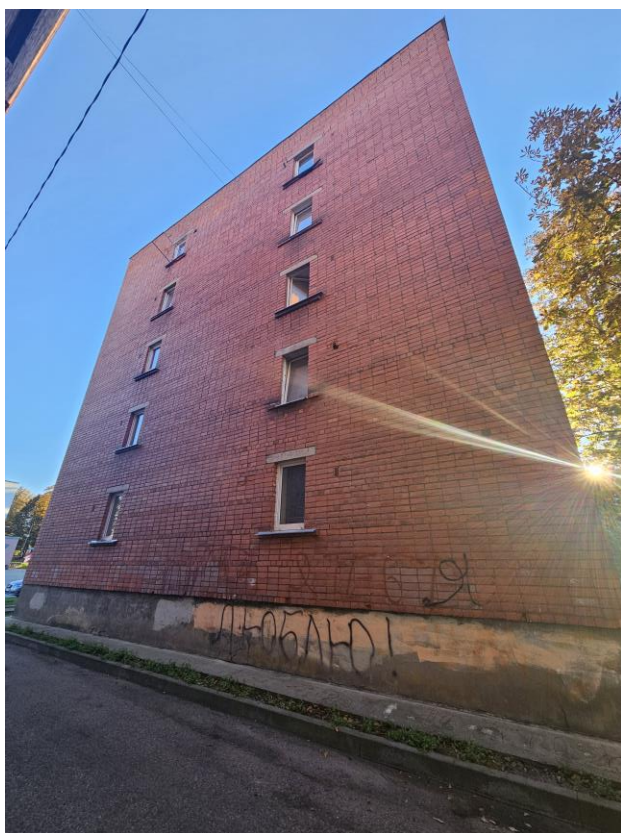
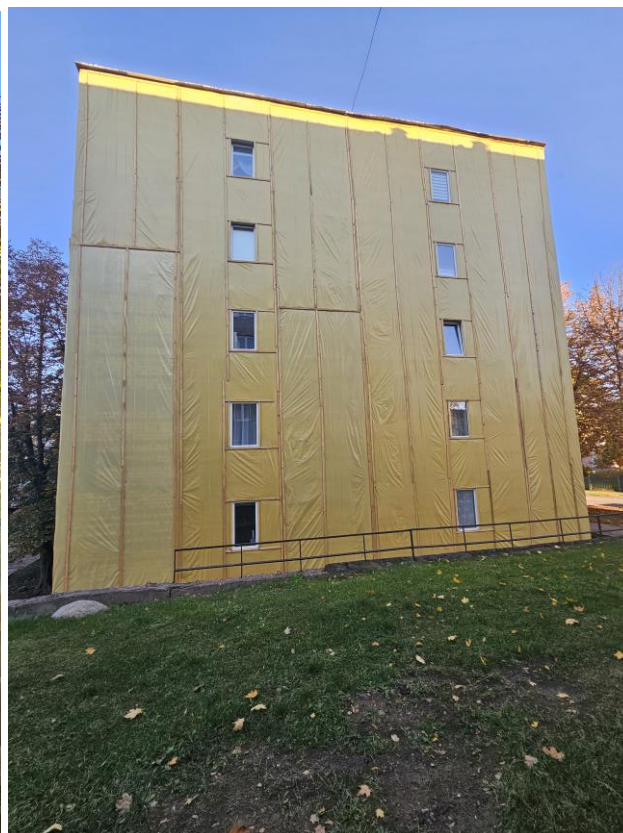
| <p>Nesošās ārsienas izbūvētas no silikāta ķieģeļu mūrējuma 380 mm biezumā, apdare no māla ķieģeļiem ir uz pilastriem un uz gala sienām. Un no rūpnieciski ražotām dzelzsbetona konstrukcijām 1,4 m augstumā un 300 mm biezumā, kas rada kopējo ēkas noturību, tām ir iebūvēti rīģeļu plaukti pārsegumu montāžai. Norobežojošās konstrukcijas ir izpildītas no rūpnieciski ražotām trīsšlāņu plātnēm – pa vidu ir siltinājums no keramzīta. Sienu nestspēja ir nodrošināta.</p> <p>Ir vienas gala sienas, kas ir pa labi no ieejām, ir konstatēts, ka ir veikti šīs gala sienas remontdarbi, jo iepriekš ir bijusi māla ķieģeļu mūrējuma sabrukšana. Uz doto brīdi šo gala sienu ir jāsiltina, pretējā gadījumā būs sienas caursalšana. Kā labākais variants – ventilējamā fasāde. Kā piemērs – ražotāja Isover piedāvātais sienas siltināšanas variants. Bet kā apdares materiālu var izmantot arī citu materiālu, lai varētu mazināt kopējās izmaksas.</p> | | |

Foto 4.2.1. Fasāde

Foto 4.2.2. Fasāde

Foto 4.2.3. Fasāde

Foto 4.2.4. Fasāde

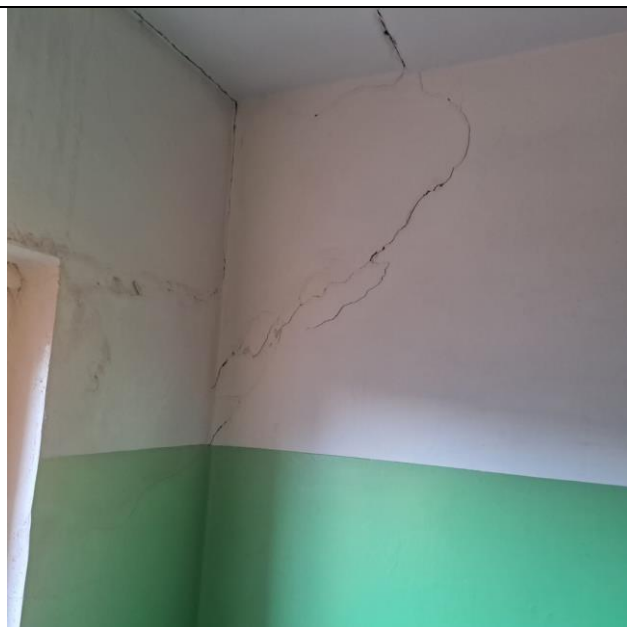
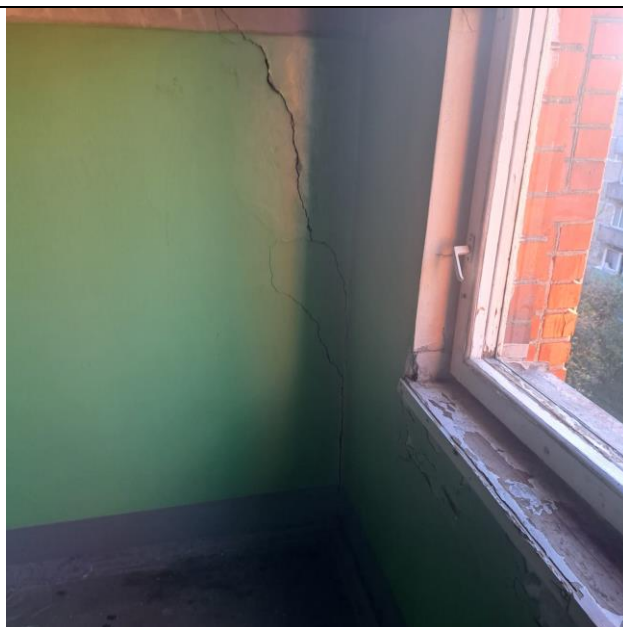
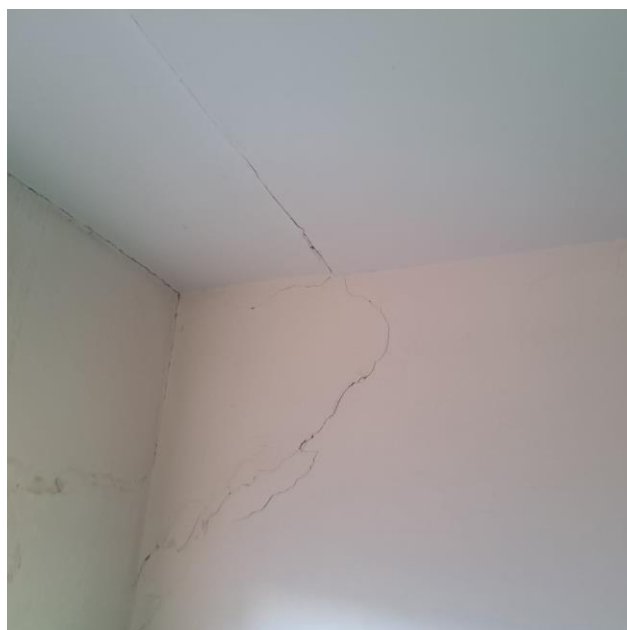
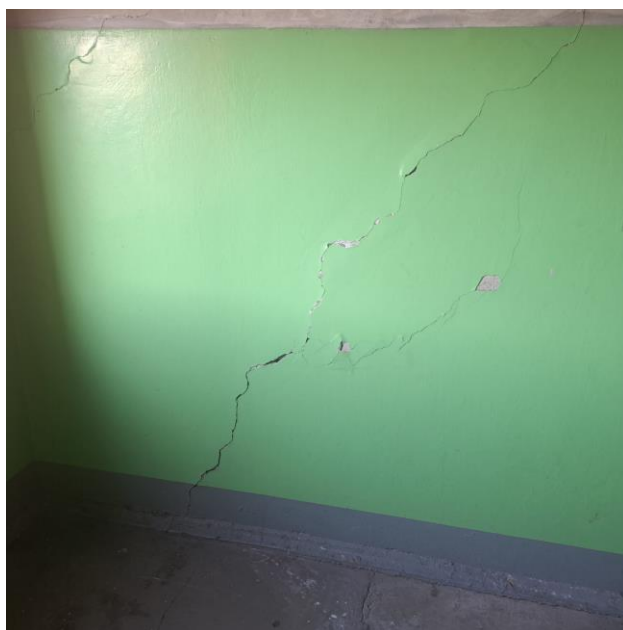
Kāpņu telpās ir konstatētas plaisas. Kāpņu telpu pamati ir mazāki un ne tik dziļi kā visai pārējai mājai, līdz ar to pamatu nosēšanās ir dažāda, līdz ar to veidojas plaisas. Ir nepieciešams izstrādāt būvniecības ieceres dokumentāciju mājas savilkšanai un veikt mājas savilkšanas darbus. Pēc tam veikt plaisu aizdari, piepildot tos ar speciālo maisījumu ar injekcijas metodi.

Foto 4.2.5. Plaisa kāpņu telpā

Foto 4.2.6. Plaisa kāpņu telpā

Foto 4.2.7. Plaisa kāpņu telpā

Foto 4.2.8. Plaisa kāpņu telpā

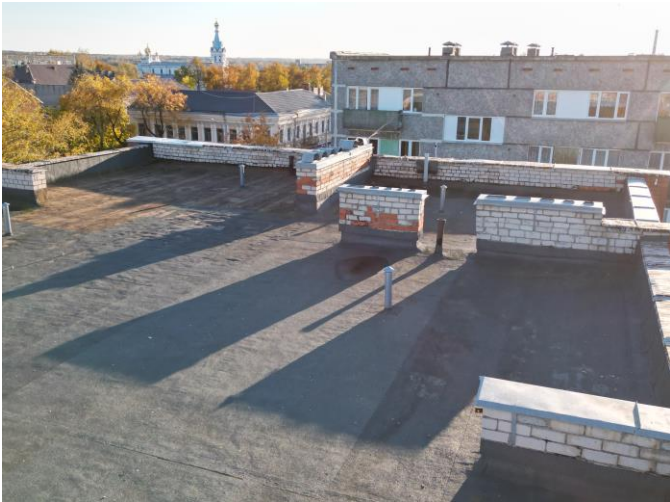
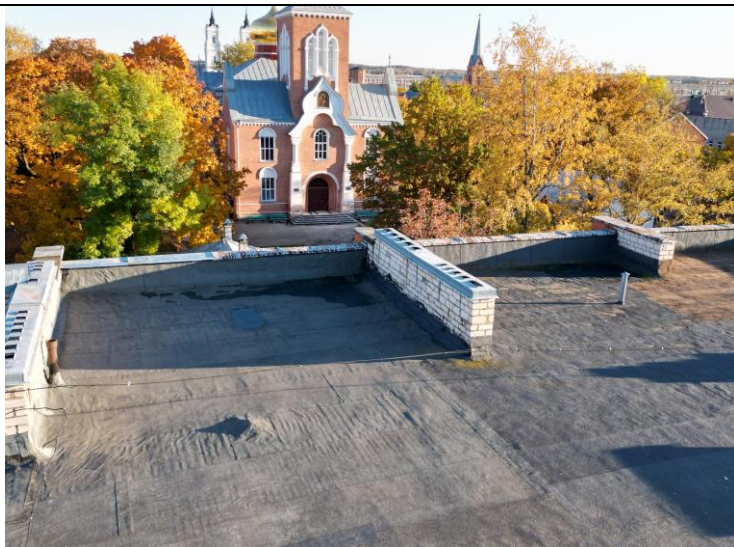
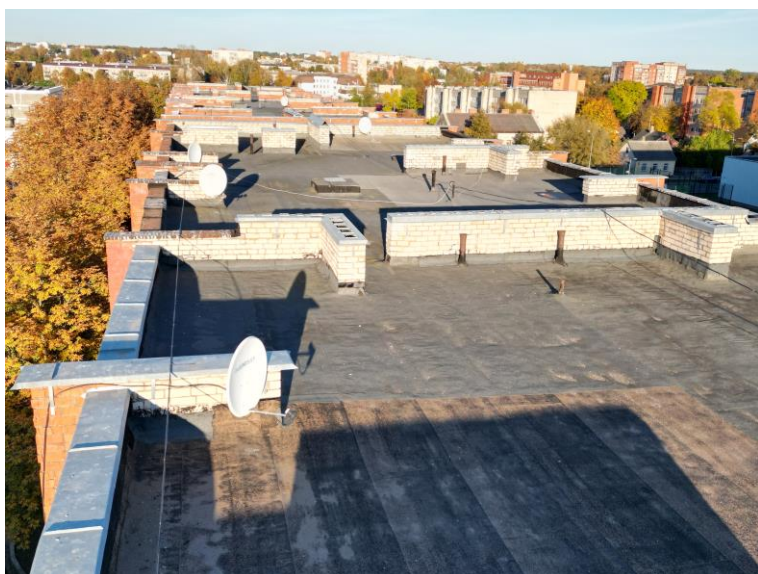
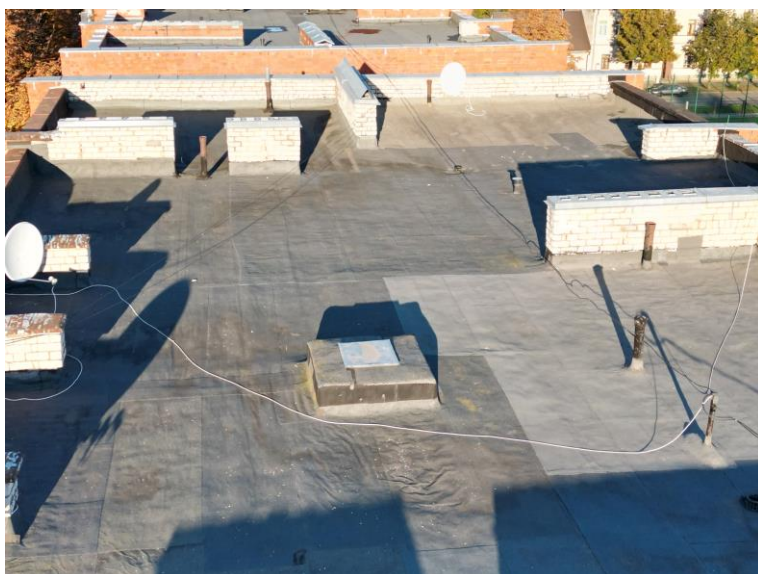
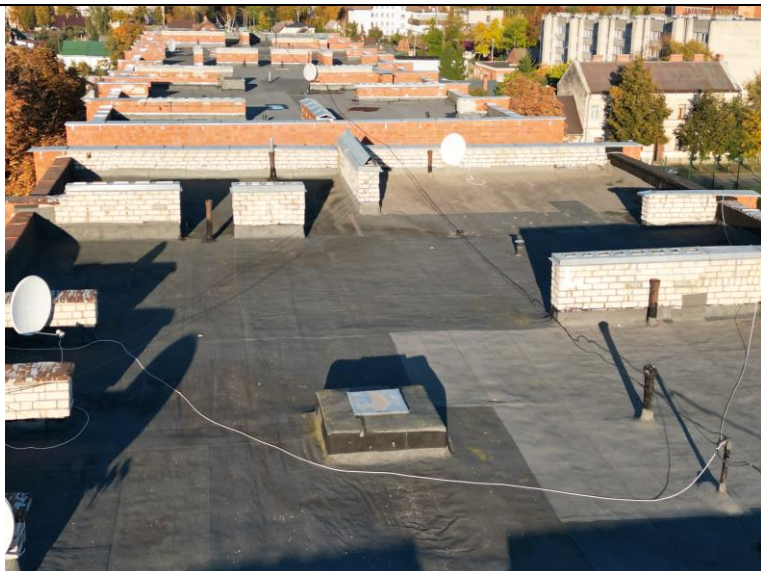
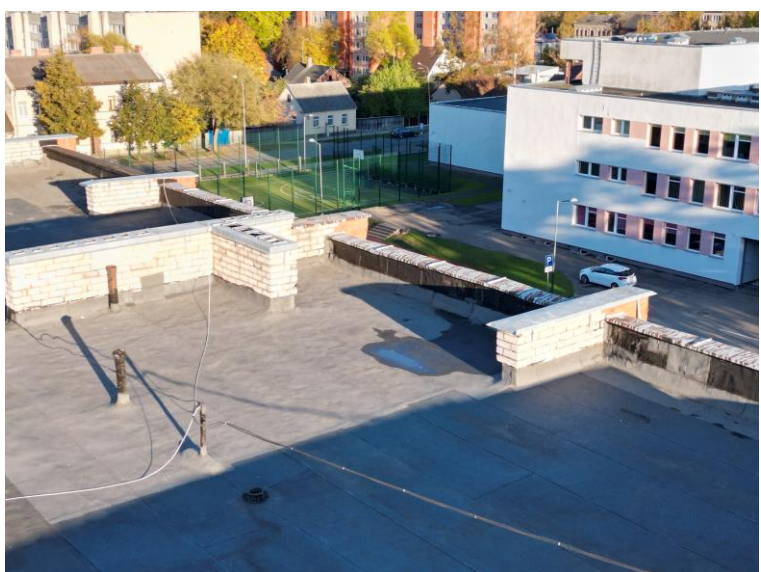
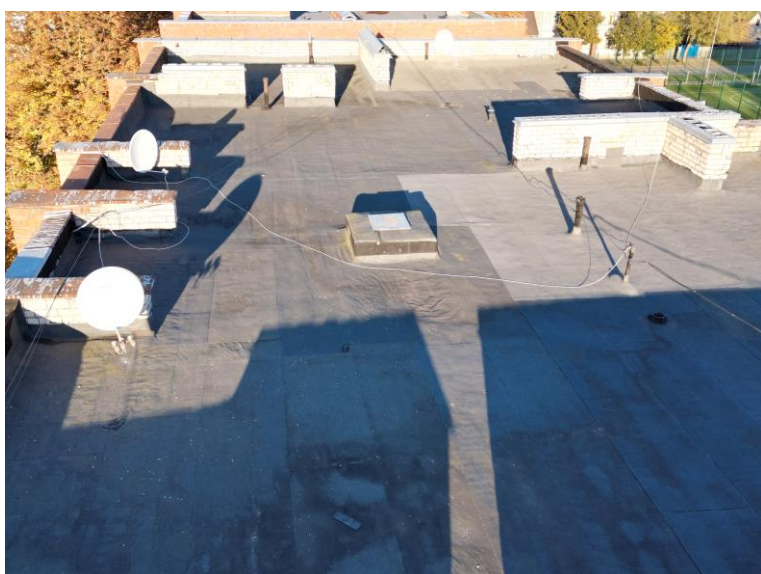
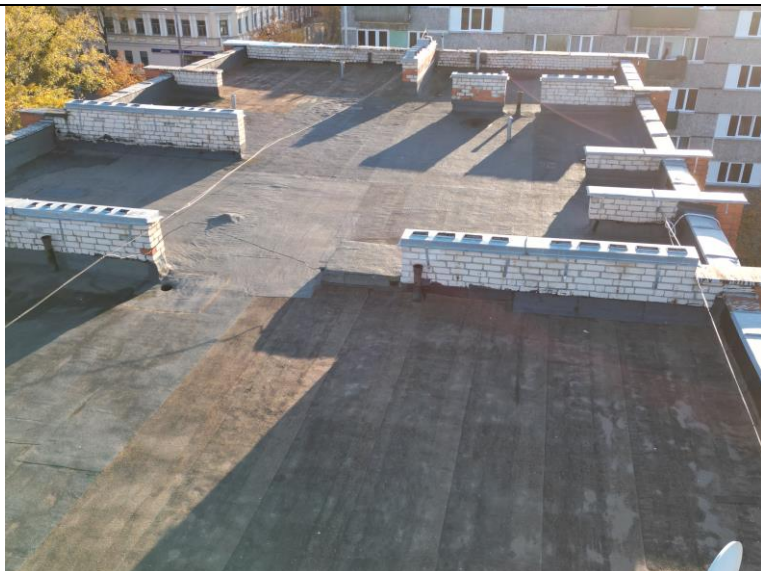
| <p>(Jumta konstrukcijas, ieseguma un ūdens noteku sistēmas veids, konstrukcija un materiāls. Savienotā jumta konstrukcija un materiāls. Konstatētie defekti un to iespējamie cēloņi. Gaisa apmaiņa, temperatūras un gaisa mitruma režīms bēniņos. Tehniskā stāvokļa novērtējums kopumā pa atsevišķiem konstrukciju veidiem.</p> <p>Jumta nesošā konstrukcija sastāv no rūpnieciski ražotiem siltinātiem dzelzsbetona paneļiem. Jumta konstrukcijai ir iekšējā lietūs ūdens novadīšanas sistēma. Jumtam ir izveidoti slīpumi lietūs ūdens novadīšanai. Jumta segums – uzkausējama bitumena ruļļu materiāls 2 kārtās. Vietām ir konstatēti jumta seguma lokālie remontdarbi. Jumta segumā ir ierīkotas lūkas izejai uz jumta. Vispārējs jumta nesošo konstrukciju stāvoklis ir apmierinošs. Bēniņu telpas nav. Nepieciešams veikt jumta seguma nomaiņu, jumta lūkas nomaiņu, kā arī nepieciešams veikt ventilācijas uzgalvju cepuru nomaiņu. Pārbaudīt ventilācijas kanālus, nepieciešamības gadījumā veikt to tīrīšanu. Uz jumta nav metāla drošības barjeras, ir nepieciešams uzstādīt.</p> | | |

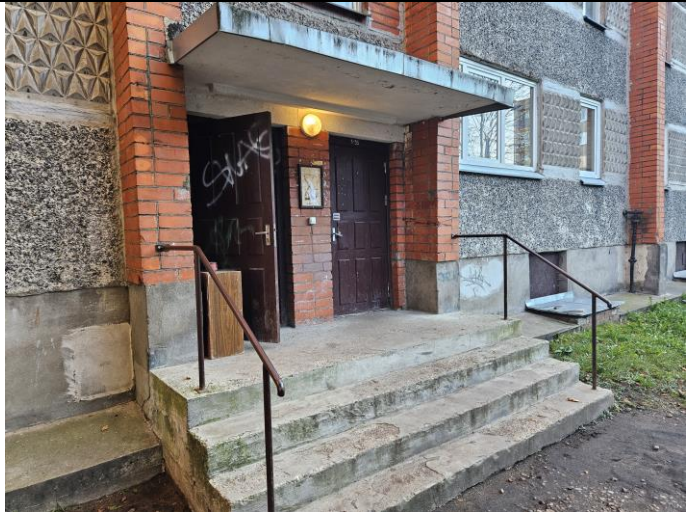
| <p>Ēkai ir divi ieejas jumtiņi, izpildīti no rūpnieciski ražotām dzelzsbetona plātnēm, kas iespīlētas fasādes sienā. Deformāciju vai sēšanās pēdu nav. Jumtiņu vispārējais stāvoklis ir apmierinošs.</p> | | |
| Foto 4.9.1. Ieejas jumtiņš | | |

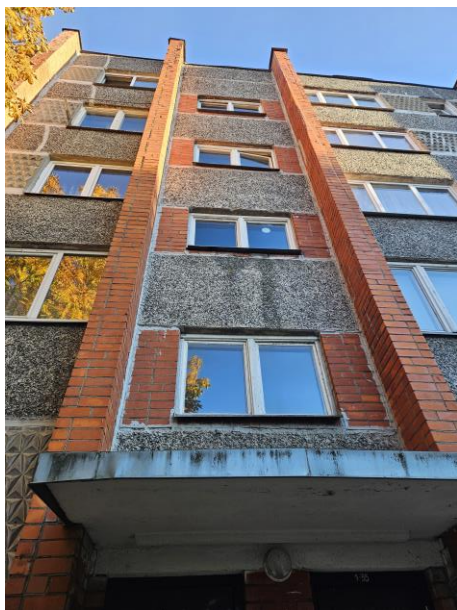
| Logu aiļu aizpildījums – kāpņu telpās logi nav nomainīti uz PVC rāmju logiem ar stikla paketēm, logi dzīvokļos - vairākumā - PVC rāmju logi ar stikla paketēm, bet ir diezgan daudz arī koka rāmju logu. Vispārējais stāvoklis ir apmierinošs, un neatbilst LBN 002-19 “Ēku norobežojošo konstrukciju siltumtehnika” prasībām. | | |

Foto 4.13.1. Logu bloki kāpņu telpās

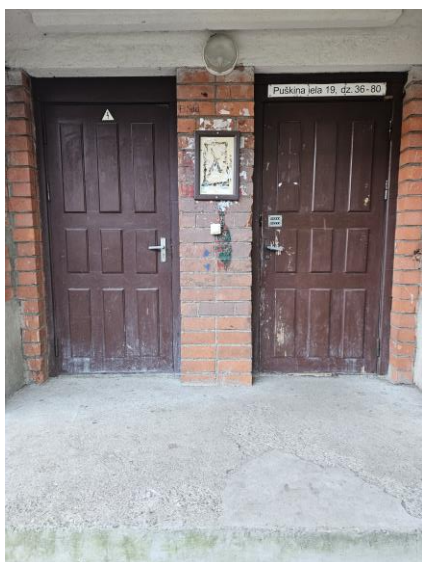
Ārdurvis ir izpildītas no koka. Vispārējais stāvoklis ir apmierinošs.

Foto 4.13.2. Ārdurvis

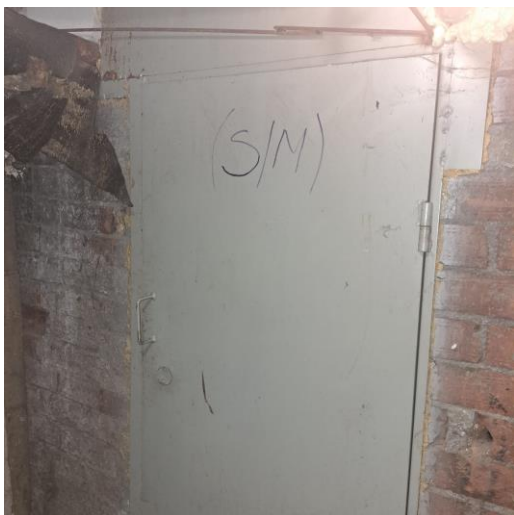
Iekšdurvis uz siltummezglu ir no metāla ar nepieciešamo ugunsdrošības klasi.

Foto 4.13.2. Iekšdurvis uz siltummezglu

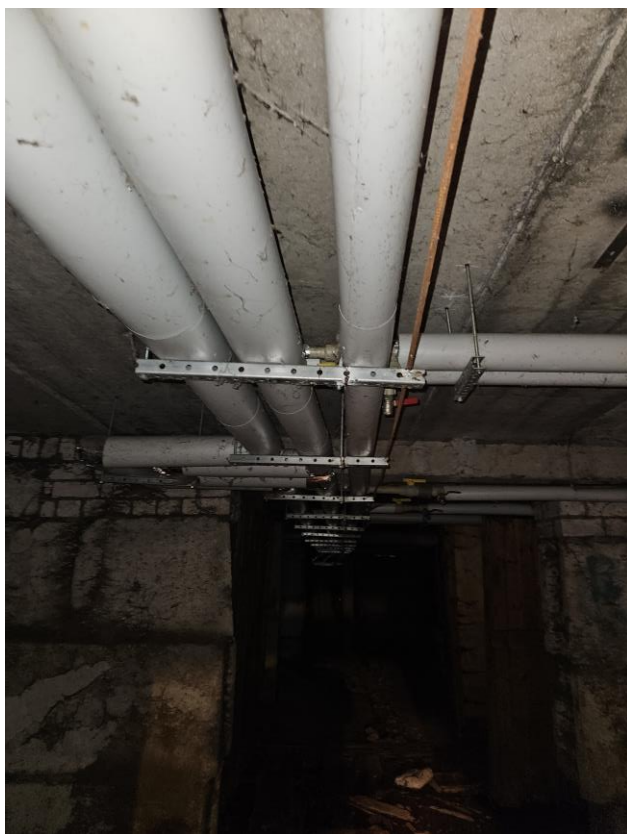
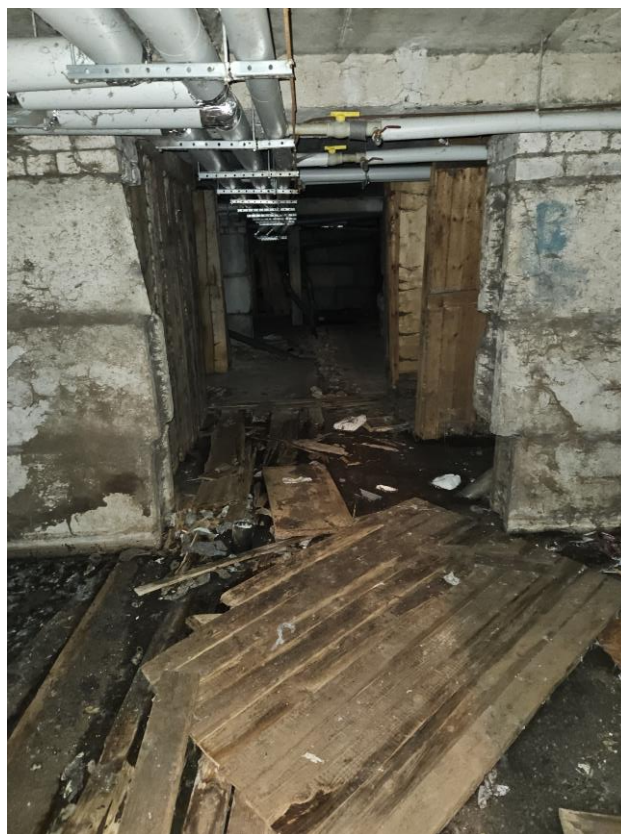
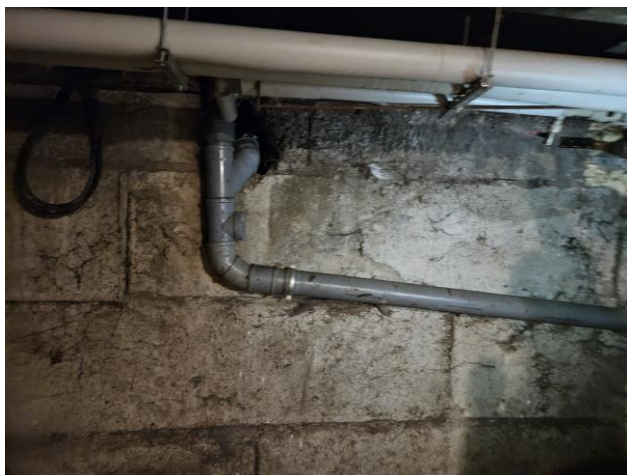
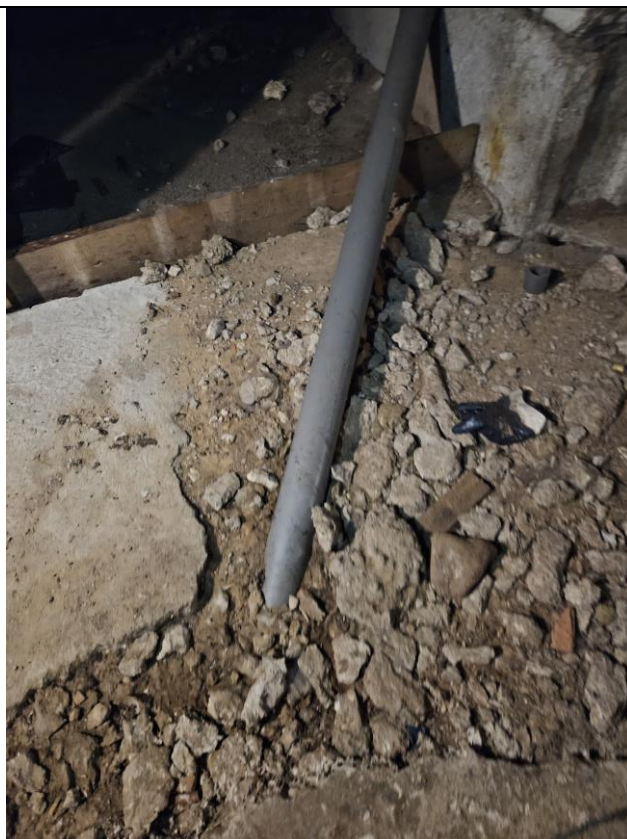
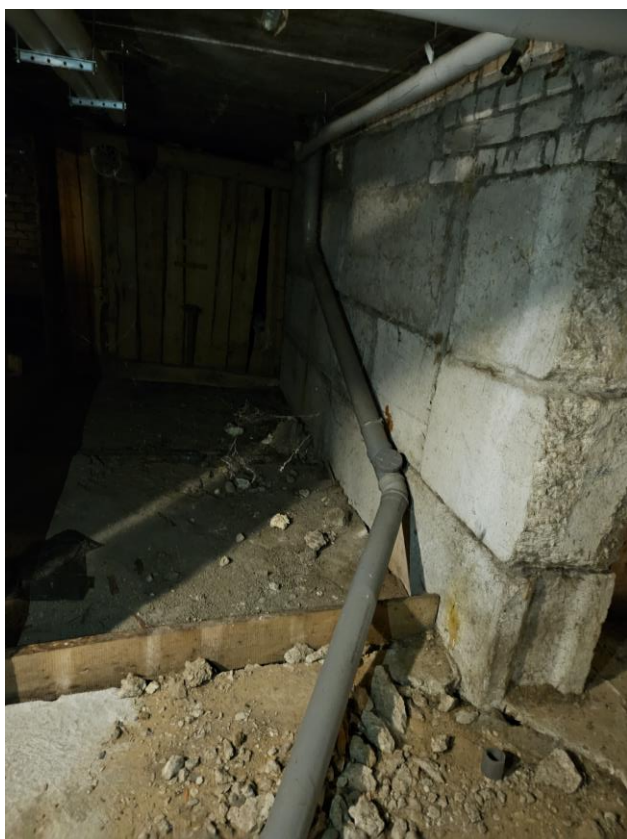
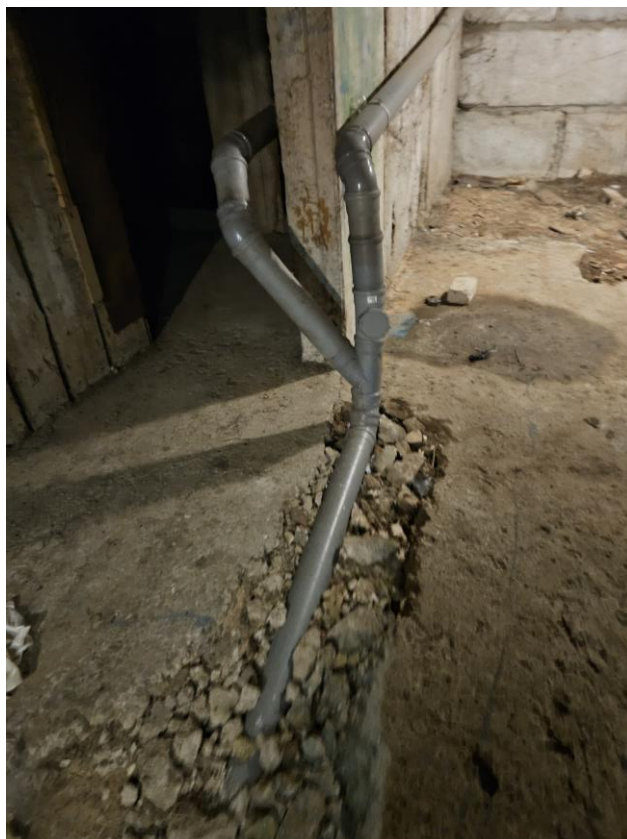
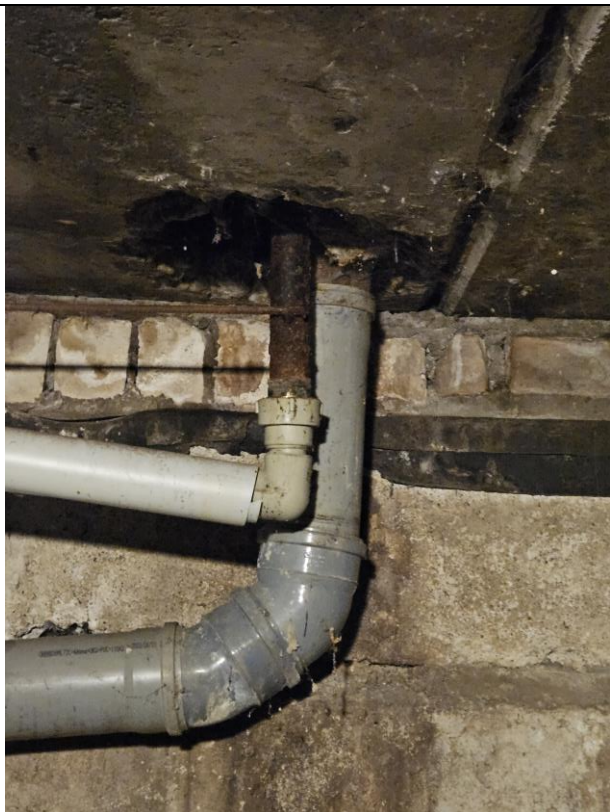
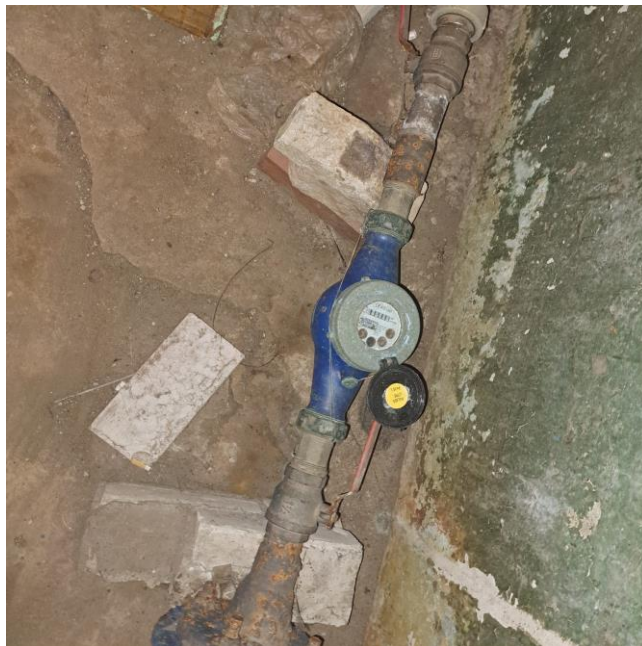
Foto 5.1.1.

Iekšējā aukstā ūdensvada tīkli ir pieslēgti pie pilsētas ūdensvada, izbūvēti no tērauda ūdensvada caurulēm (guļvadi 32 mm diametrā, stāvvadi – 25 mm diametrā. Ir trīs stāvvadi uz katru kāpņu telpu). Guļvadi ir nomainīti, nomainīta arī izolācija. Nav nomainīti stāvvadi - stāvoklis ir apmierinošs, bet tomēr kā ieteikums būtu tos nomainīt lielā ekspluatācijas laika dēļ. Kā arī veikt izolācijas nomaiņu. Ir uzstādīts ūdensskaitītājs. Uz aukstā ūdensvada stāvvadiem un guļvadiem ir uzstādīta jauna nepieciešamā noslēgarmatūra. Iekšējie kanalizācijas tīkli ir izbūvēti no čuguna caurulēm 110-150 mm diametrā. Guļvadi ir nomainīti, stāvvadi nav nomainīti. Stāvvadus ir nepieciešams nomainīt lielā ekspluatācijas laika dēļ. Ēkas kanalizācijas tīkli ir pieslēgti ārējiem maģistrālajiem kanalizācijas tīkliem, kas pieder SIA “Daugavpils ūdens”. Tualešu un dušas/vannas telpās ir uzstādīts nepieciešamais aprīkojums. Vispārējais stāvoklis ir apmierinošs.

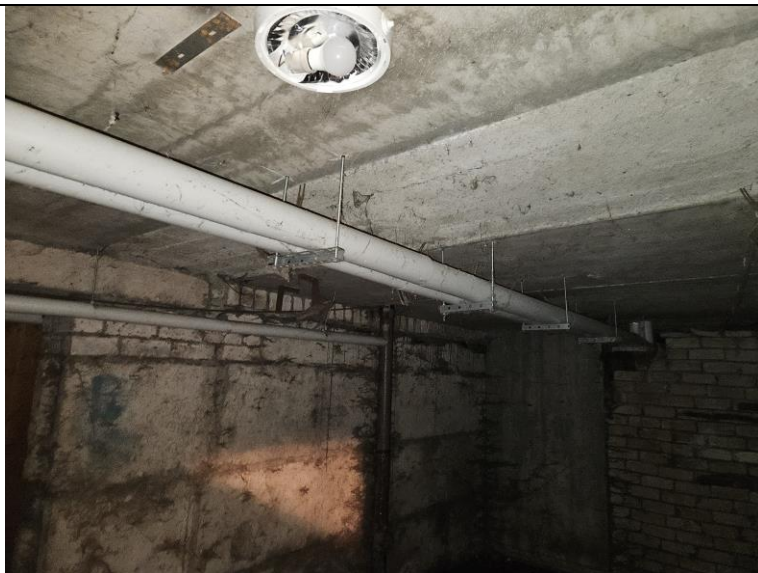
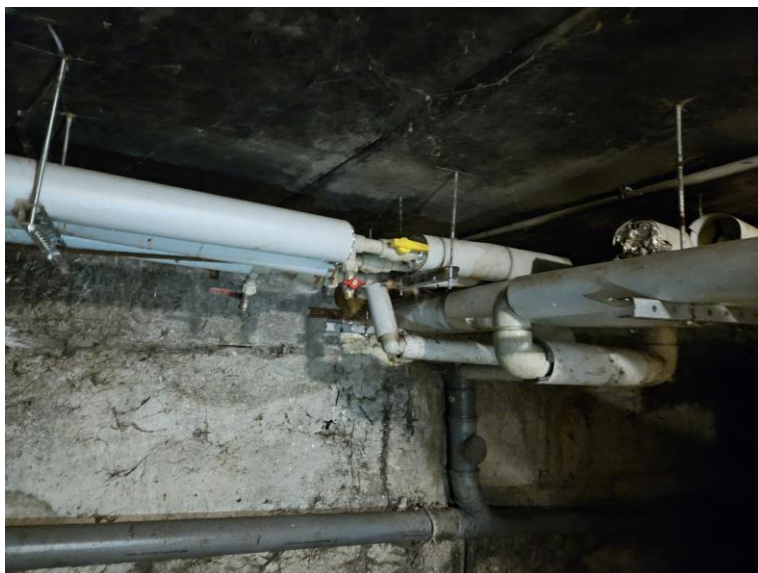
Foto 5.2.2.

| <p>Iekšējā karstā ūdens ūdensvada sistēma ar cirkulāciju ir izbūvēta no tērauda ūdensvada caurulēm (guļvadi 50-76 mm diametrā, cirkulācijas caurules – 50-57 mm diametrā. Ir četri stāvvadi uz katru kāpņu telpu: trīs stāvvadi – tā ir padeve; viens stāvvads – cirkulācija). Esošā cauruļvadu siltumizolācija – stikla vate ar azbesta – cementa javas izolāciju. Guļvadi ir nomainīti, nomainīta arī siltumizolācija. Stāvvadi nav nomainīti - stāvoklis ar apmierinošs, bet tomēr kā ieteikums būtu tos nomainīt lielā ekspluatācijas laika dēļ. Nomainīt arī siltumizolāciju. Ūdens uzsildīšana notiek no siltummezgla caur siltummaiņiem.</p> | | |

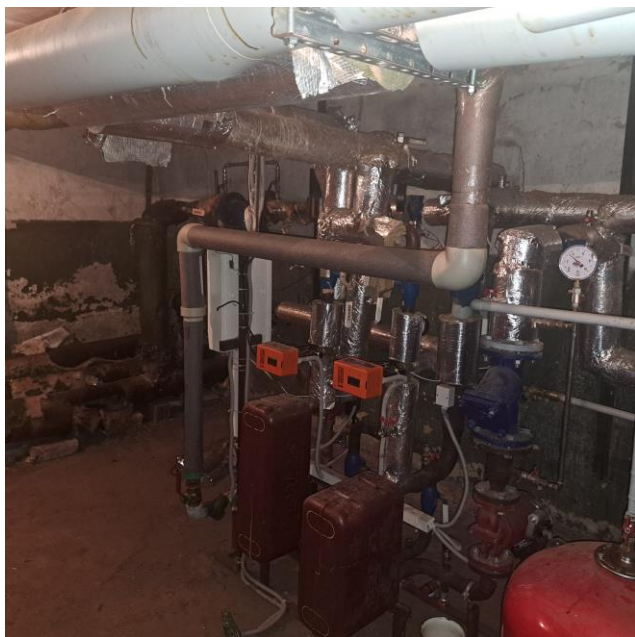
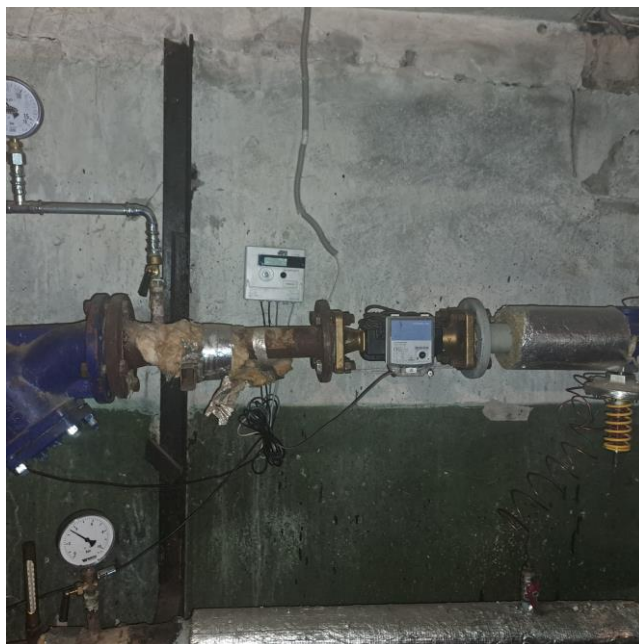
| <p>Siltumapgāde pieslēgta pie pilsētas siltumapgādes tīkliem. Ir uzstādīts mūsdienīgs siltummezgls, kas atbilst visām prasībām, tajā skaitā nomainīti arī siltummaiņi un cirkulācijas sūkņi, elektroniskā vadība. Apkures sistēmas veids: viencauruļu “n” tipa sistēma ar apakšējo sadali. Maģistrālie tīkli ir izolēti atbilstoši normatīvām prasībām. Guļvadi un stāvvadi izpildīti no melnā metāla caurulēm (guļvadi 40-50 mm diametrā, stāvvadi – 20 mm diametrā). Apsekojot ēkas apkures sistēmu var redzēt, ka tās stāvoklis ir apmierinošs. Notecējumu pēdu nav.</p> | | |

Foto 5.4.1. Siltummezgls

Foto 5.4.2. Siltummezgls

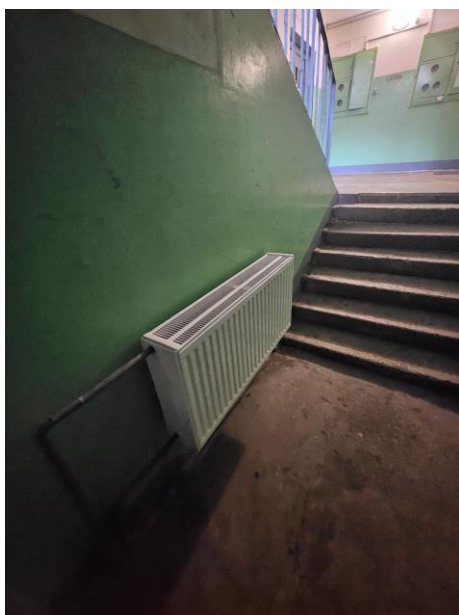
Apsekojamajā ēkā pārsvarā ir uzstādīti radiatori bez siltuma regulatoriem. Nav zināms, vai ir veikta apkures sistēmas skalošana. Centrālapkures radiatori – apmierinošā stāvokli. Notecējumu pēdu nav.

Foto 5.5.1. Radiatori kāpņu telpās

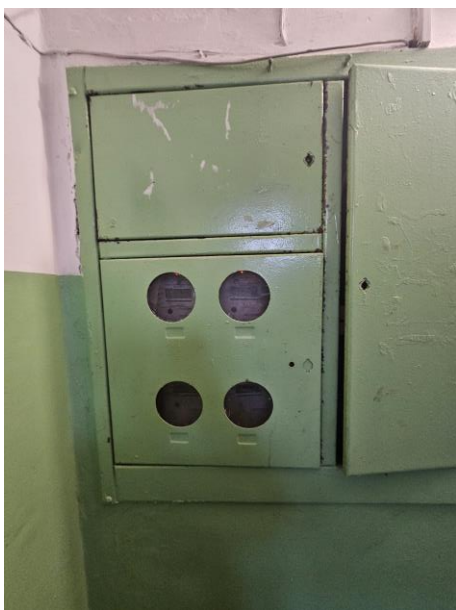
Foto 5.9.1.

Elektroapgādes sistēma daļēji mainījās, pārsvarā dzīvokļos. Elektrosadales skapjos nomainīti elektroskaitītāji.
