Daudzdzīvokļu dzīvojamā māja

Jātnieku iela 14, Daugavpils

Tehniskās apsekošanas atzinums – TAA

TEHNISKĀS APSEKOŠANAS ATZINUMS

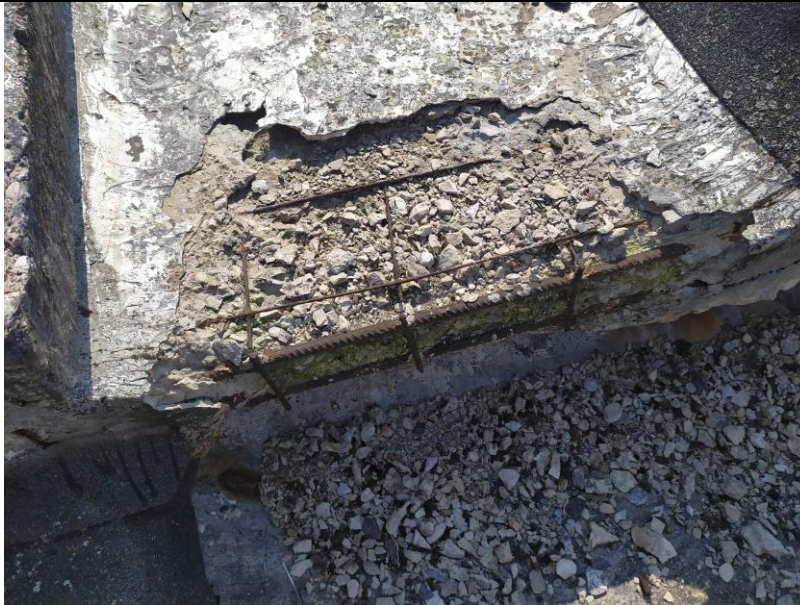
4.8.1. att. Jumta paneļu betona sļāna bojājumi. Stiegrojuma korozija

4.7.	Būves telpiskās noturības elementi	
Ēku telpisko noturību nodrošina pamati, nesošās mūra sienas, pārseguma paneļi, kas savstarpēji veido statiski noturīgu konstrukciju.		
4.8.	Jumta elementi: nesošā konstrukcija, jumta klājs, jumta segums, lietussūdens novadsistēma	45 %
(Jumta konstrukcijas, ieseguma un ūdens noteku sistēmas veids, konstrukcija un materiāls. Savietotā jumta konstrukcija un materiāls. Konstatētie defekti un to iespējamie cēloņi. Gaisa apmaiņa, temperatūras un gaisa mitruma režīms bēniņos. Tehniskā stāvokļa novērtējums kopumā pa atsevišķiem konstrukciju veidiem)		
Nesošo jumta konstrukciju veido KPN dzelzsbetona paneļi. Dažās vietās konstatēts betona bojājums un stiegrojuma korozija. Jāveic stiegrojuma attīrīšanu no rūsas un pārklāšanu ar pretkorozijas sastāvu un ar betona remonta masu veikt lokāla bojājuma remontu.

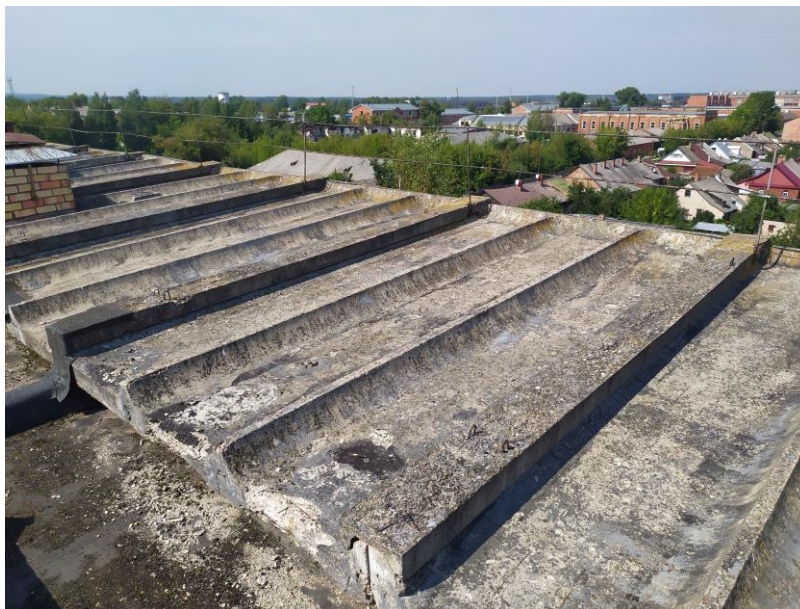
4.8.2. att. Jumta paneļu betona sļāna bojājumi. Stiegrojuma korozija

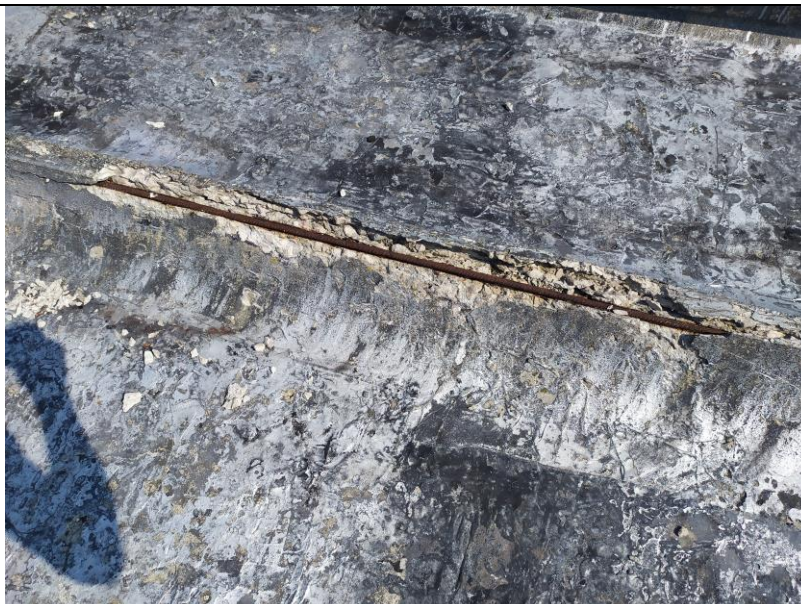
4.8.3. att. Jumta paneļu betona slāņa bojājumi. Stiegrojuma korozija

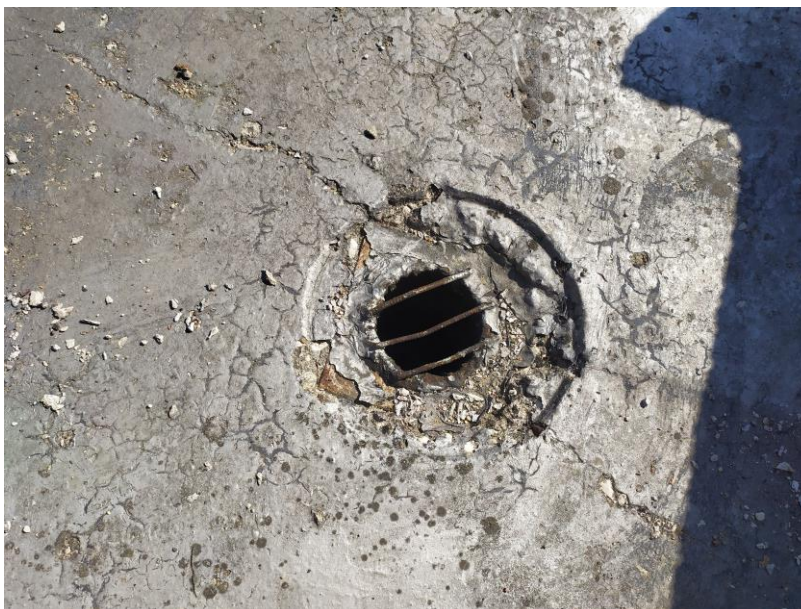
4.8.3.att. Lietus ūdens notek sistēmas piltuvēm (tērauda izstrādājums) ir korozijas pazīmes. Rekomendējams nomainīt uz mūsdienīgām konstrukcijām ar aizsargnorobežojošām konstrukcijām pret piesārņošanu.

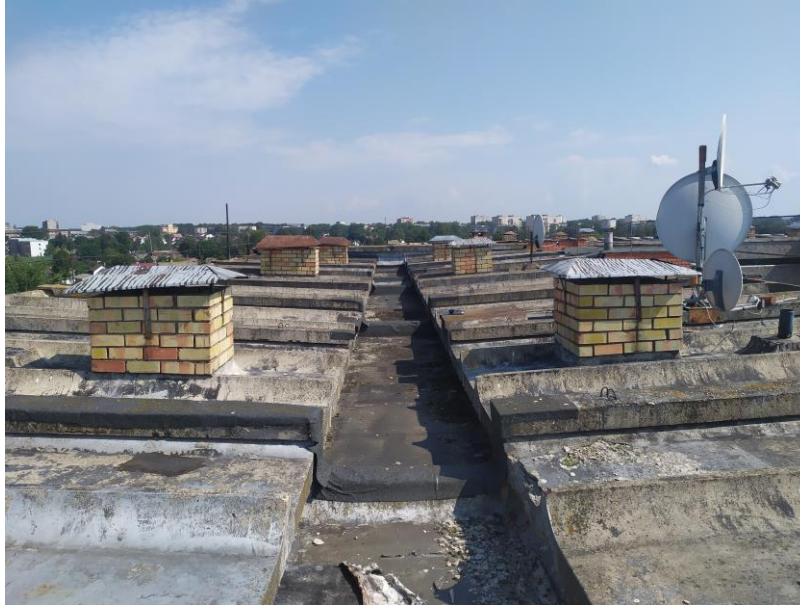
4.8.4. att. Jumta seguma bojājumi

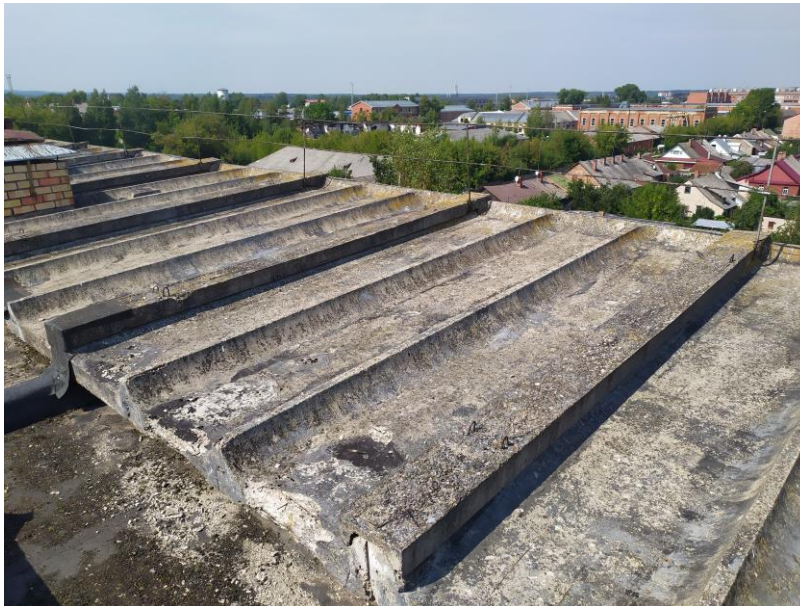
4.8.5. att. Jumta seguma bojājumi

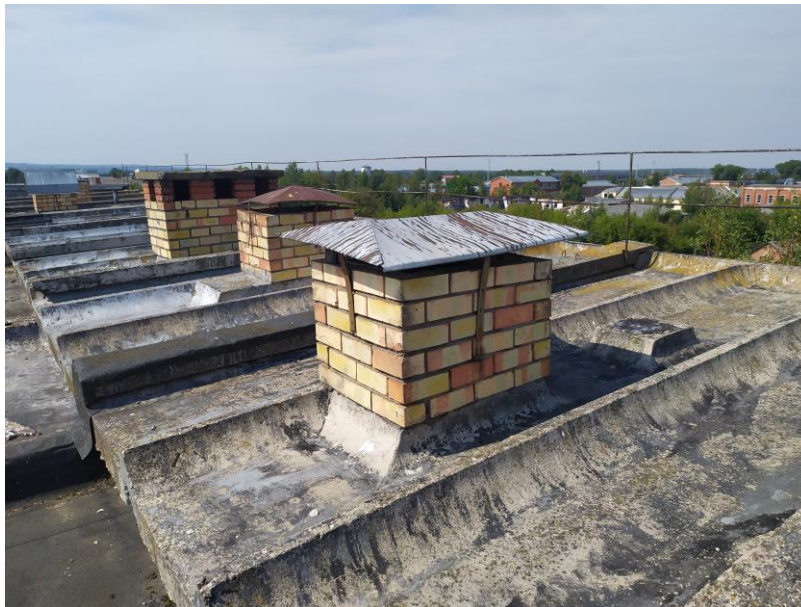
Jumta vedināšanas kanāla izvadi mūrēti no dzeltena māla ķieģeļa. Mūris ir labā stāvoklī. Aizsargjumtiņi ir apmierinošā stāvoklī.

4.8.6. att. Jumta vedināšanas kanāla izvadi ar skārda jumtiņu

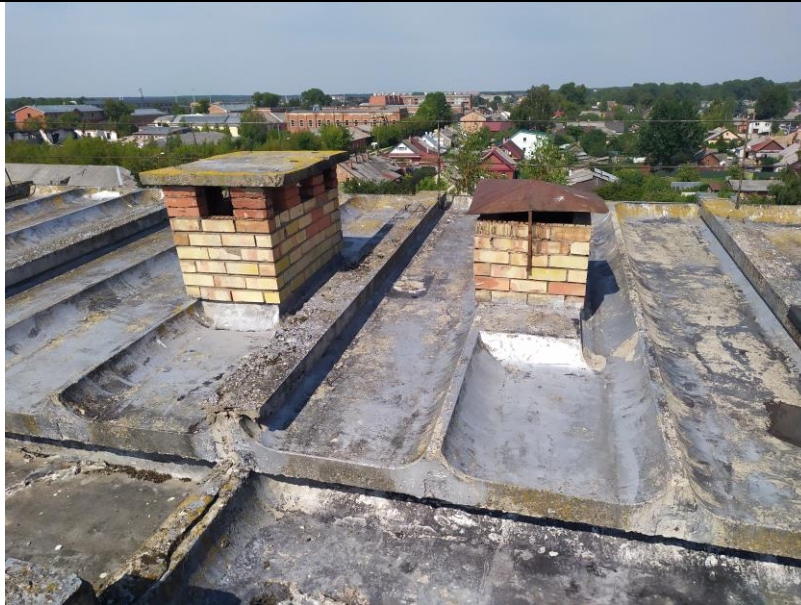
4.8.7. att. Jumta vedināšanas kanāla izvadi ar skārda jumtiņu un betona vāku.

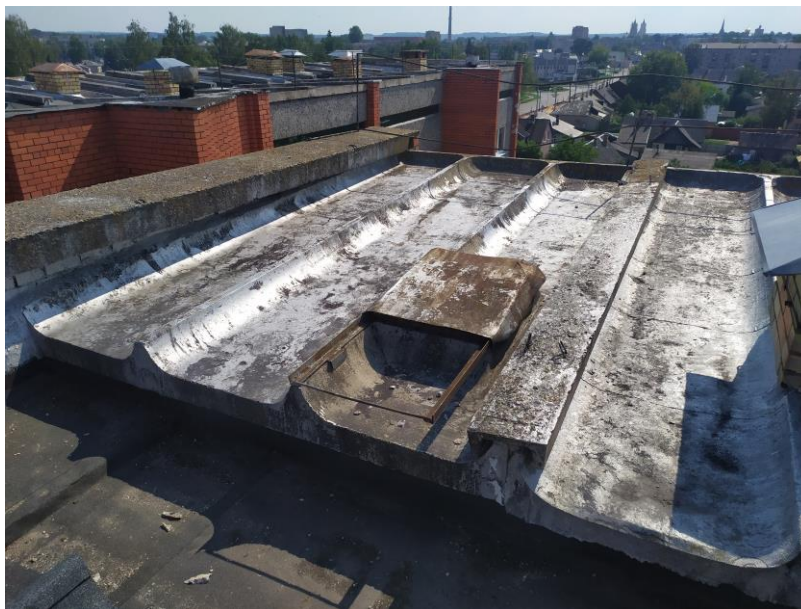
4.8.8.att. Jumta lūka ir sarūšējuša un nav ergonomiska ekspluatācijai.
Nepieciešama nomaiņa

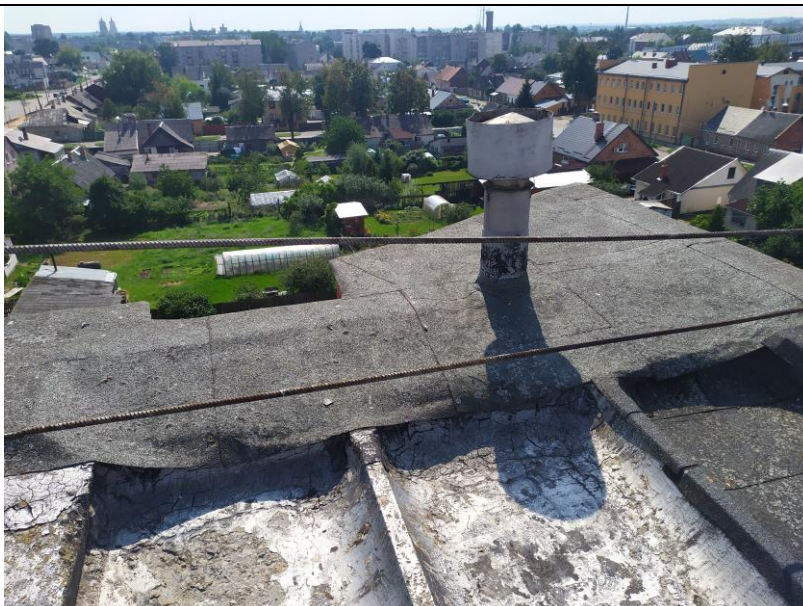
4.8.7. att. Skārda izvads no atkritumu stāvvada. Apmierinoša stāvoklī..

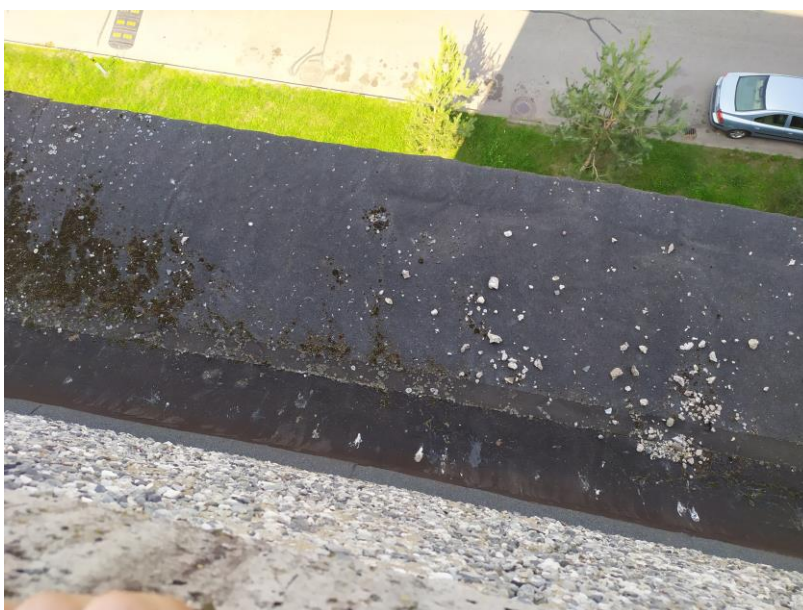
4.9.1.att. Jumts virs lodžijām. Ir jumta seguma bojājumi – ruberoīda plaisas

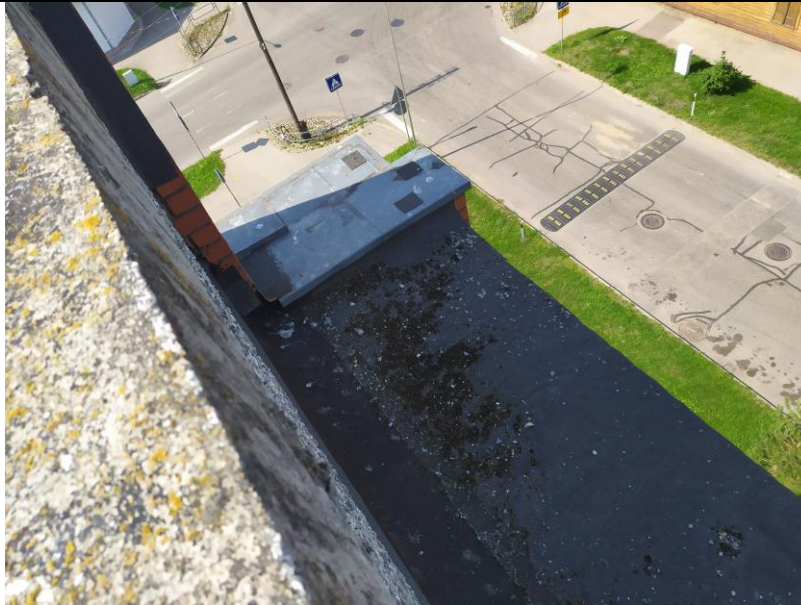
4.9.2.att. Jumts virs lodžijām. Ir jumta seguma bojājumi – ruberoīda plaisas

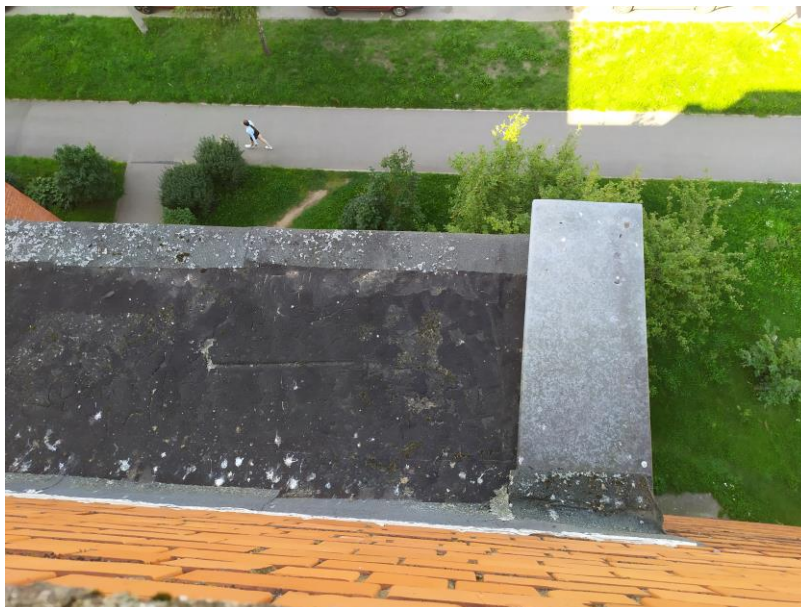
4.9.3.att. Jumts virs lodžijām. Ir jumta seguma bojājumi – ruberoīda plaisas

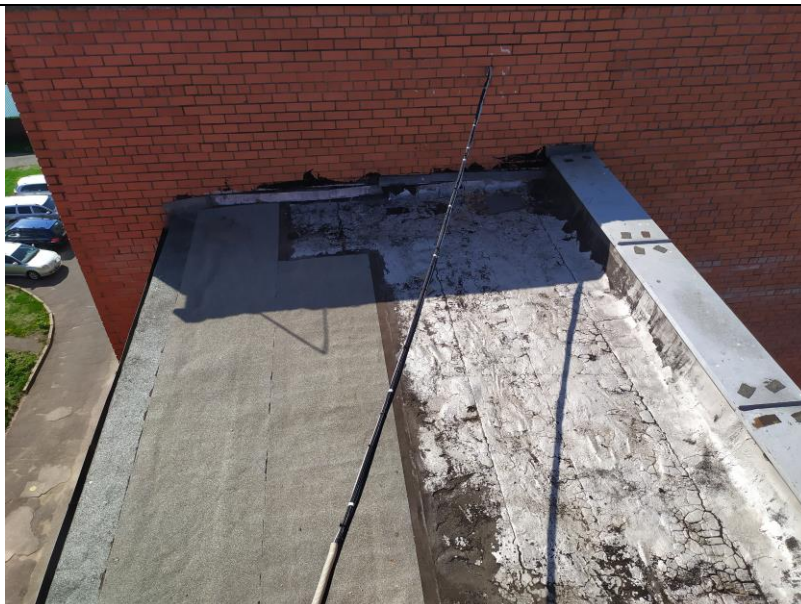
4.9.4.att. Jumts virs lodžijām (lodžiju bloks starp divām ēkas sekcijām). Ir jumta seguma bojājumi – ruberoīda plaisas

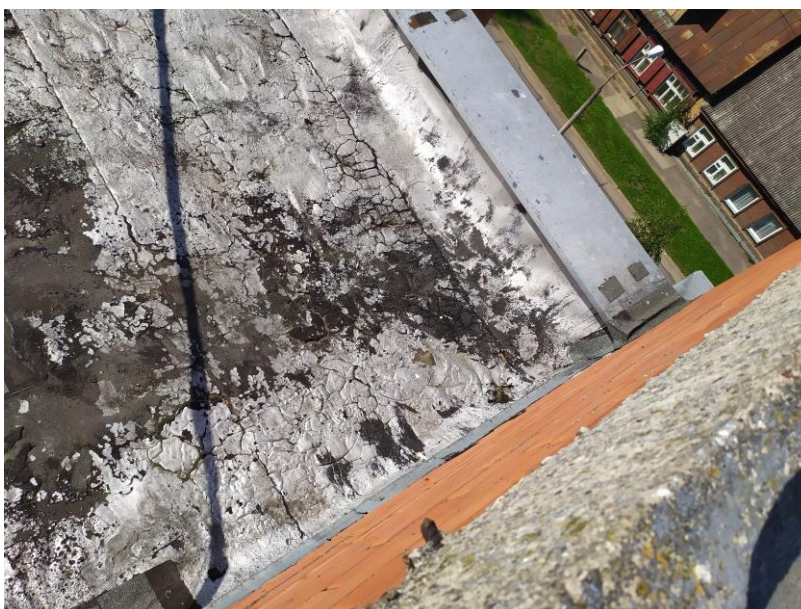
4.9.4.att. Jumts virs lodžijām (lodžiju bloks starp divām ēkas sekcijām). Ir jumta seguma bojājumi – ruberoīda plaisas

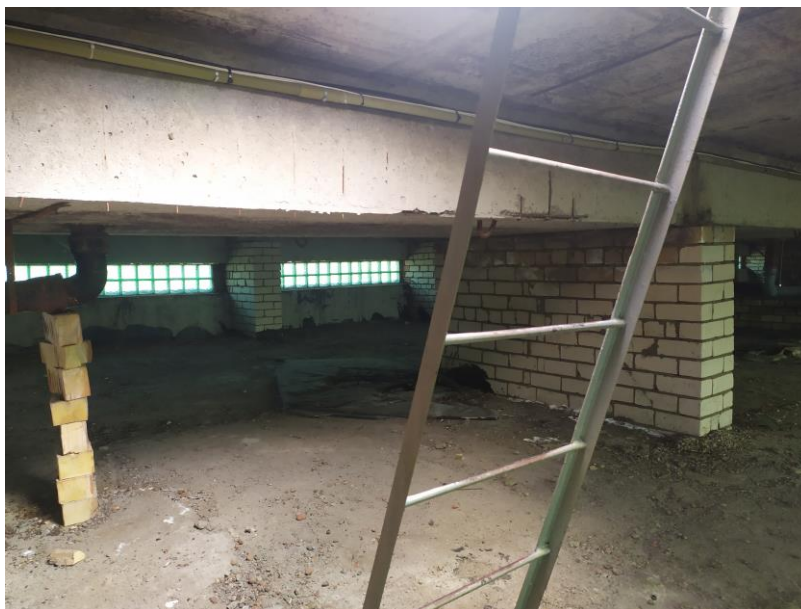
4.10.1. att. Bēniņu kāpnes

Bēniņu kāpnes ir metāla. Apmierinošā stāvoklī. Ir nelielas korozijas pazīmes. Rekomendējama pretkorozijas apstrāde.

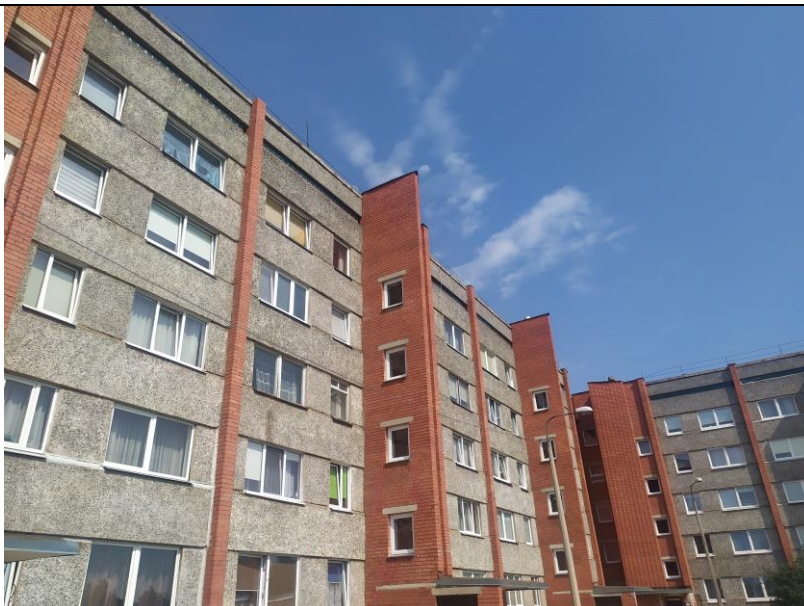
4.13.1. att. Ailu aizpildījums – PVC un koka konstrukcijas logi

Esošo PVC konstrukcijas logu un ārdurvju tehniskais stāvoklis vērtējams kā apmierinošs.

Ēkas pārbūves vai atjaunošanas gadījumā leteicams veikt esošo koka durvju nomaiņu pret mūsdienīgām un energoefektīvām, logiem veikt nosiltināšanas darbus pa perimetru, koka konstrukcijas logus nomainīt pret PVC.

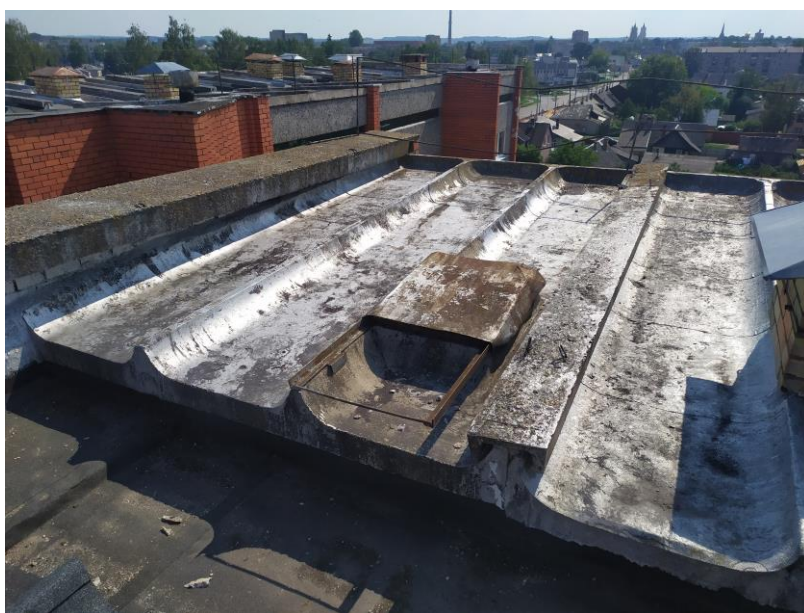
Jumta lūkas ir norūsējušas un nav ergonomiskas. Jāmaina uz mūsdienīgo konstrukciju.

4.13.2.att. Jumta lūka ir sarūsējuša un nav ergonomiska ekspluatācijai.
Nepieciešama nomaiņa

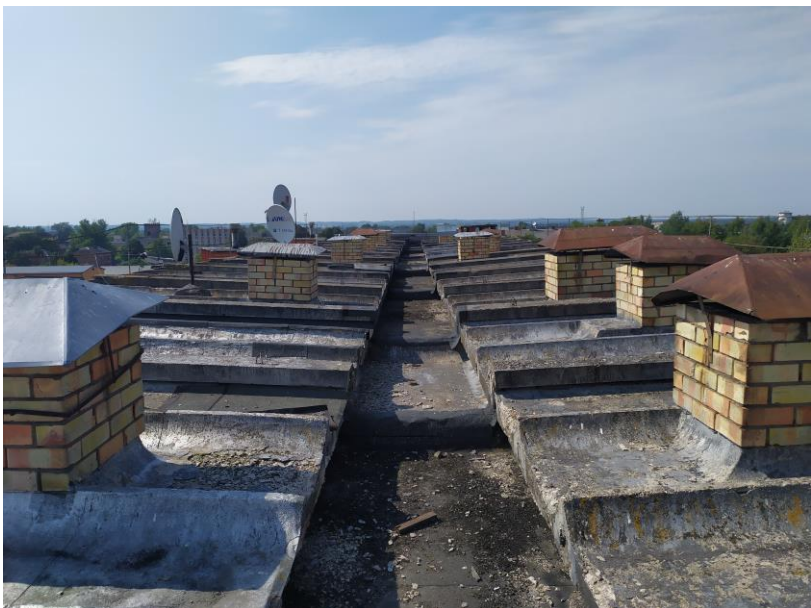
4.16.1. att. Dabīgās ventilācijas šahtas - izvadi uz jumta		
<p>Ēkas atjaunošanas vai pārbūves gadījumā ieteicams veikt piespiedu ventilācijas sistēmas izbūvi. Nepieciešams veikt esošo dabīgo ventilācijas kanālu tehniskā stāvokļa pārbaudi un tīrīšanu.</p>		
4.17.	Liftu šahtas	—
Nav izbūvētas.

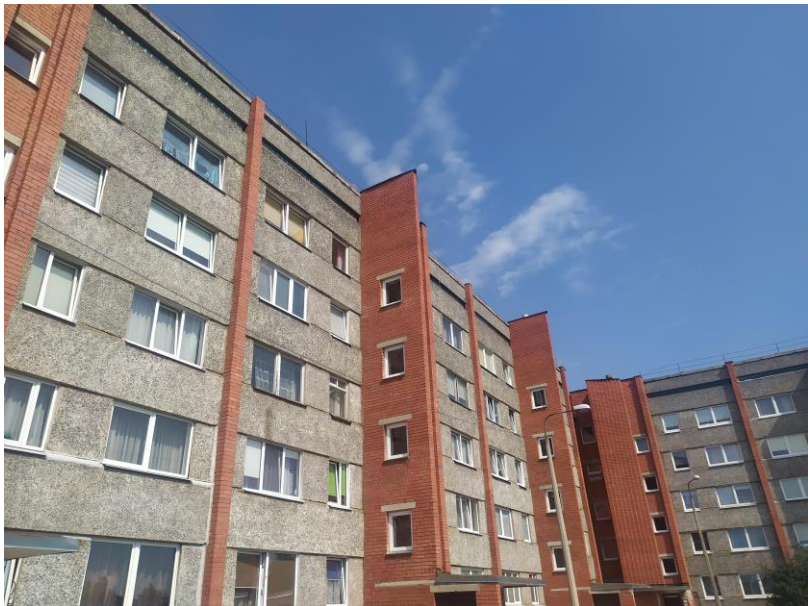
4.19.1. att. Fasādes fragments, ķieģeļu un paneļu virsmas		
<p>Pārbūves vai atjaunošanas gadījumā ieteicams atjaunot ēkās ārējās fasādes dekoratīvo apdari, vispirms izlīdzinot virsmu un aizpildot plaisas ar remontmasu.</p> <p>Ēkas pārbūves vai atjaunošanas gadījumā nepieciešams veikt ārsienu virsmas atjaunošanu atbilstoši fasādes atjaunošanas tehnoloģijai.</p> <p>Vēlams veikt arī sienu siltināšanu</p>		
4.20.	Citas būves daļas	-
Nav izbūvētas

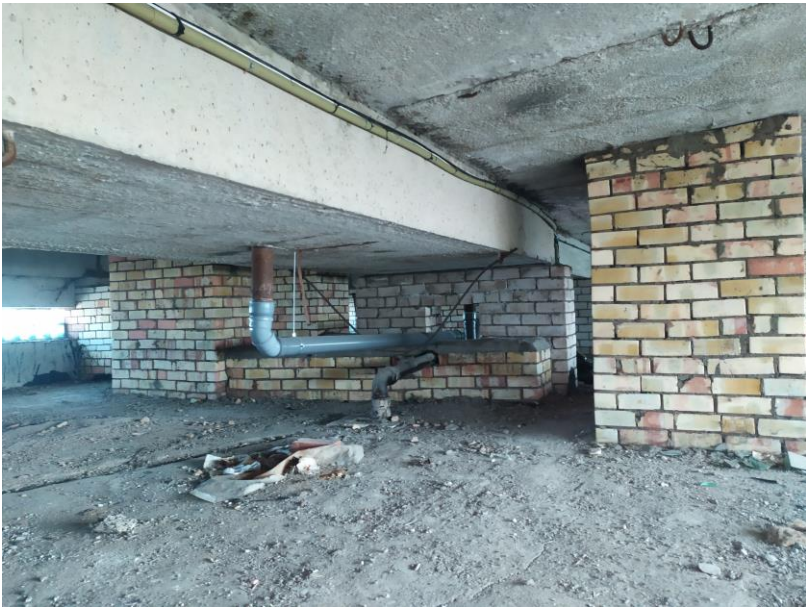
6.2.1.att. Mūsdienīga PVC caurule pievienota pie esošas tērauda sarūsējošas piltuves		
6.3.	Drenāžas sistēmas	—
Nav izbūvēta		
6.4.	Siltumapgāde	—
(Siltumapgādes avots, siltumtīkli, pievienojuma vieta)		
Siltumapgāde centralizēta, pieslēgums pilsētas tīklam.
