TEHNISKĀS APSEKOŠANAS AKTS

Būves nosaukums:	Daudzdzīvokļu dzīvojamās mājas Inženieru ielā 7, Daugavpilī, jumta seguma nomaiņa
Pasūtītājs:	SIA „Daugavpils dzīvokļu un komunālās saimniecības uzņēmums” (LĪGUMS Nr. SIA DDzKSU 2023/251P)
Apsekošanas uzdevums:	Daudzdzīvokļu dzīvojamās mājas Inženieru ielā 7, Daugavpilī, jumta nesošo pamatkonstrukciju un jumta seguma tehniskās apsekošanas akts

Atzinums izsniegts 2024.gada 13. oktobrī

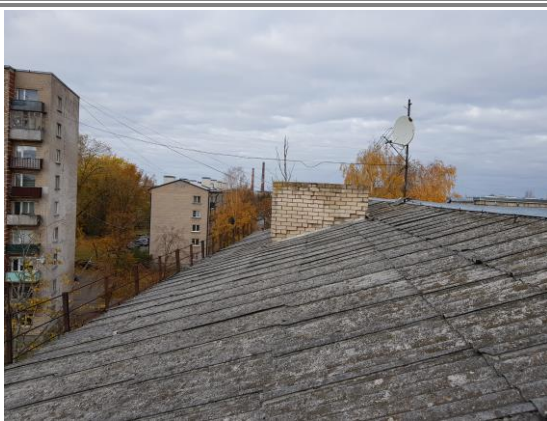
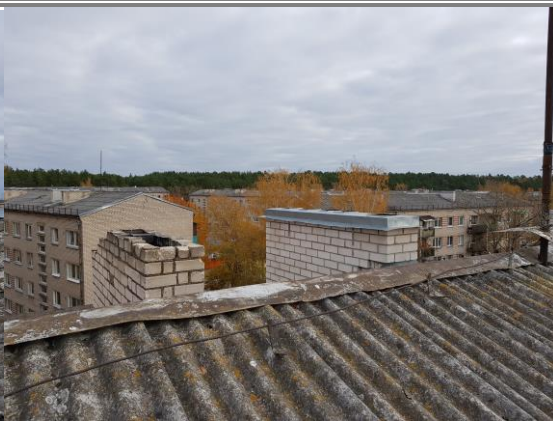
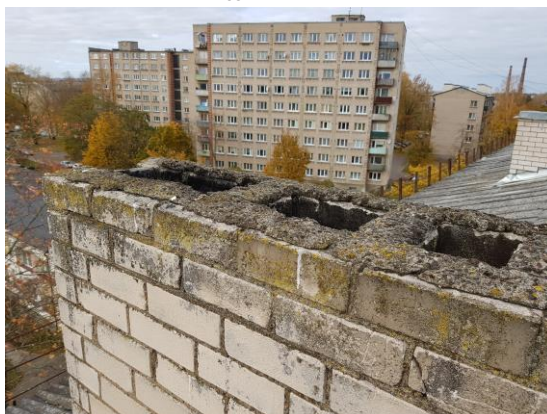
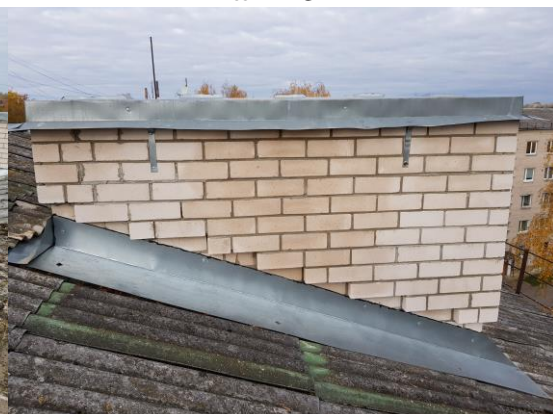
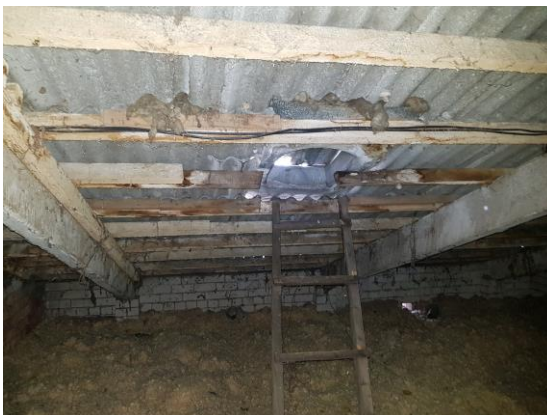
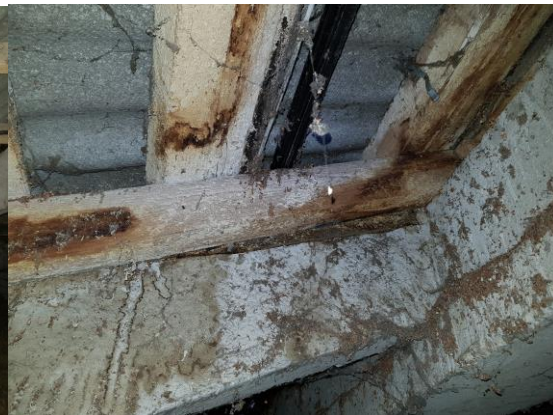
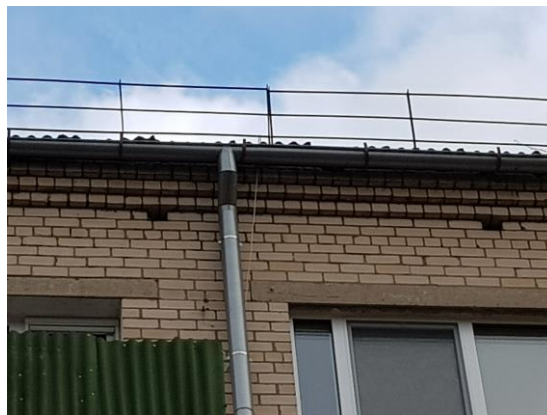
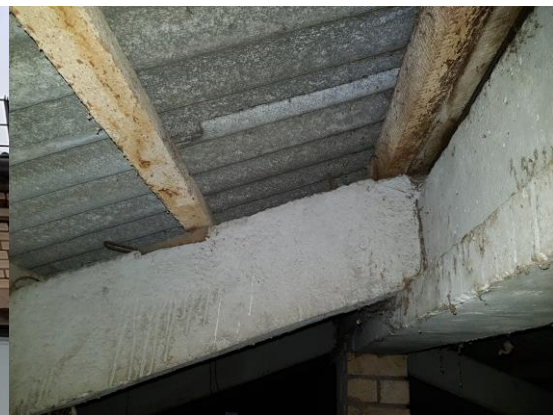
3.1.	jumta elementi: nesošā konstrukcija, jumta klājs, jumta segums, lietussūdens novadsistēma	Nolietojums 65*
<p>Nesošās konstrukcijas veidotas no rūpnieciski ražotām dz/betona sijām, virs kurām ir ierīkots koka latojums. Koka elementiem ir konstatēti puves un trūpes izraisīti bojājumi. Ir konstatēti jumta seguma viļņoto lokšņu plīsumi. Jumta seguma tehniskais stāvoklis atrodas NEAPMIERINOŠA tehniskā stāvoklī un nenodrošina jumta hidroizolāciju, arī jumta koka konstrukcijai nepieciešama esošo spāru pastiprināšana lai nodrošināt jauno seguma konstrukciju.</p> <p>Esošais jumta segums – azbestcements loksnes. Jumta segums nav hermētisks un nenodrošina lietussūdens novadīšanu.</p> <p>Lietussūdens novadīšanas sistēma (ārēja) – atjaunota, labā tehniskā stāvoklī.</p> <p>Ventilācijas kanāli - no 11 gab., 7 gab. vajag pārbūvēt un atjaunot.</p> <p>Fotofiksāciju skat. FF – daļā.</p>

Pēc apsekošanas, no jumta un bēniņu puses, bija konstatēts, ka jumta segums ir **NEAPMIERINOŠA** tehniskā stāvoklī un nenodrošina jumta hidroizolāciju, arī jumta koka konstrukcijai nepieciešama esošo spāru pastiprināšana lai nodrošināt jauno seguma konstrukciju. No 11 gab. ventilācijas kanālam, 7 gab. vajag pārbūvēt un atjaunot. **Fotofiksāciju skat. FF – daļā.**
