## TEHNISKĀS APSEKOŠANAS AKTS

Būves nosaukums:	Daudzdzīvokļu dzīvojamās mājas Dobeles ielā 22, Daugavpilī, balkonu atjaunošana
Pasūtītājs:	SIA „Daugavpils dzīvokļu un komunālās saimniecības uzņēmums” (LĪGUMS Nr. SIA DDzKSU 2024/057P)
Apsekošanas uzdevums:	Daudzdzīvokļu dzīvojamās mājas Dobeles ielā 22, Daugavpilī, balkonu nesošo pamatkonstrukciju un balkonu tehniskās apsekošanas akts

*Atzinums izsniegts 2024.gada 25. novembrī*

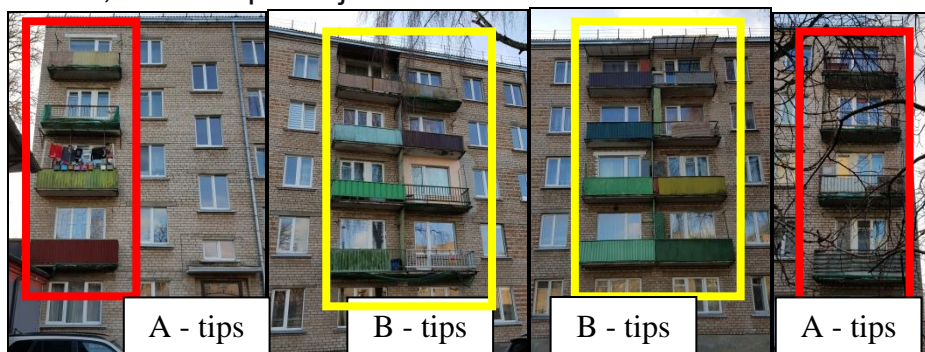
Att.Nr.2.

**Balkonu kopējais skaits: 64 gab.**  
Uz ēkas ārsienām no 2.stāva līdz 5.stāvam tika konstatēti 2 tipveida balkoni (Att.Nr.2.).  
**A – tips (32 gab.)**  
**B – tips (16\* gab.)**  
\* Divi apvienoti balkoni ar kopēju starpsienu un tēr.konstrukcijām (16 + 16 gab.)  
Pēc tipa - 16 gab. Pēc daudzuma - 32 gab.

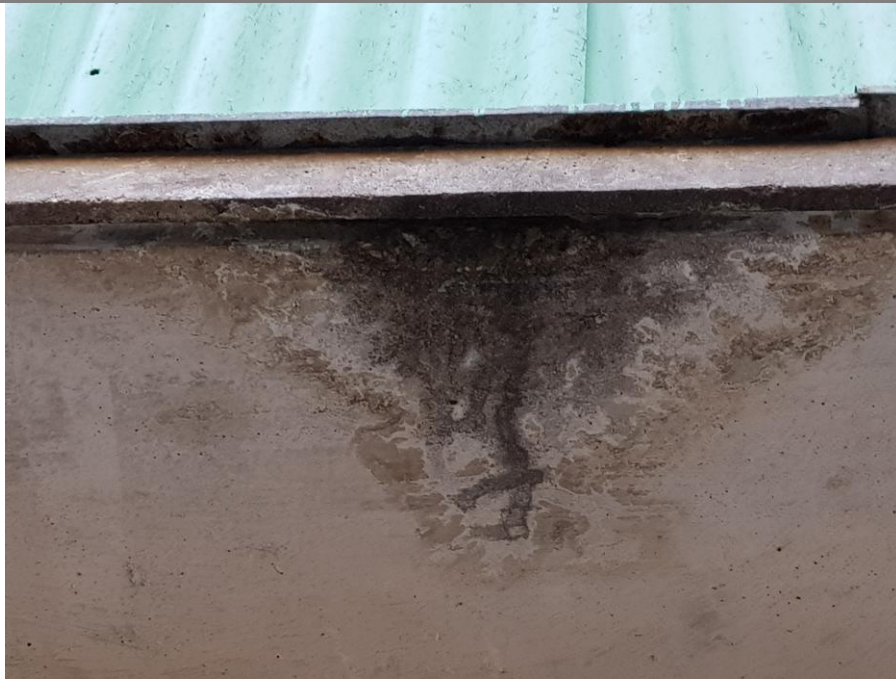
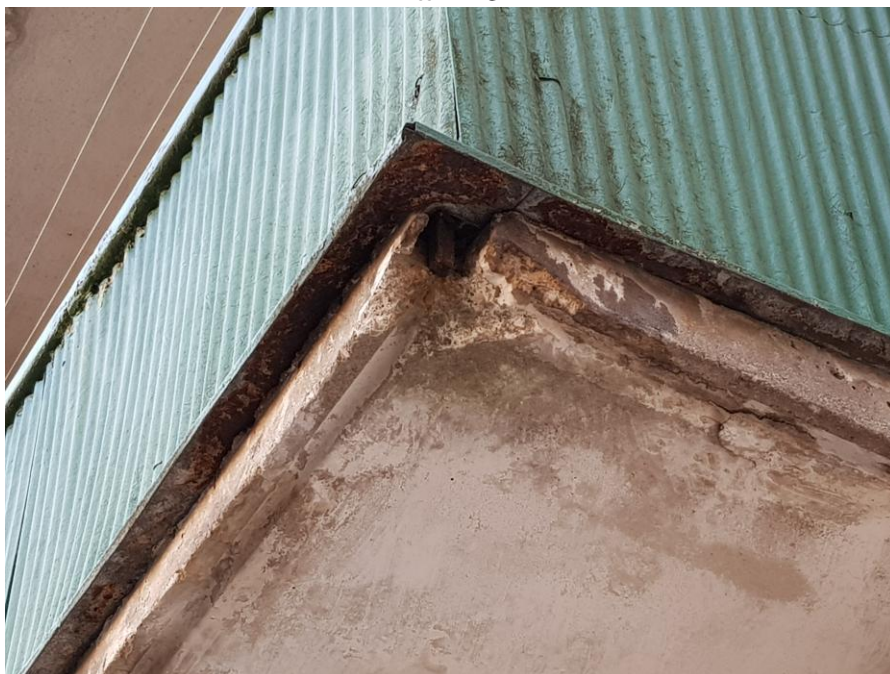
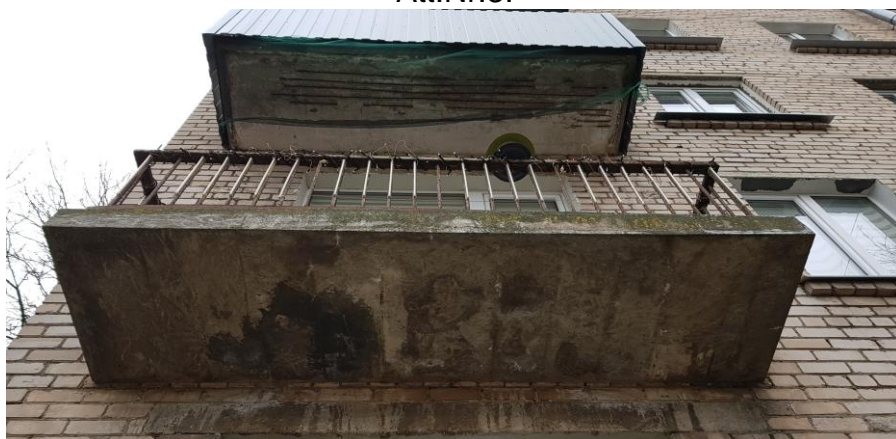
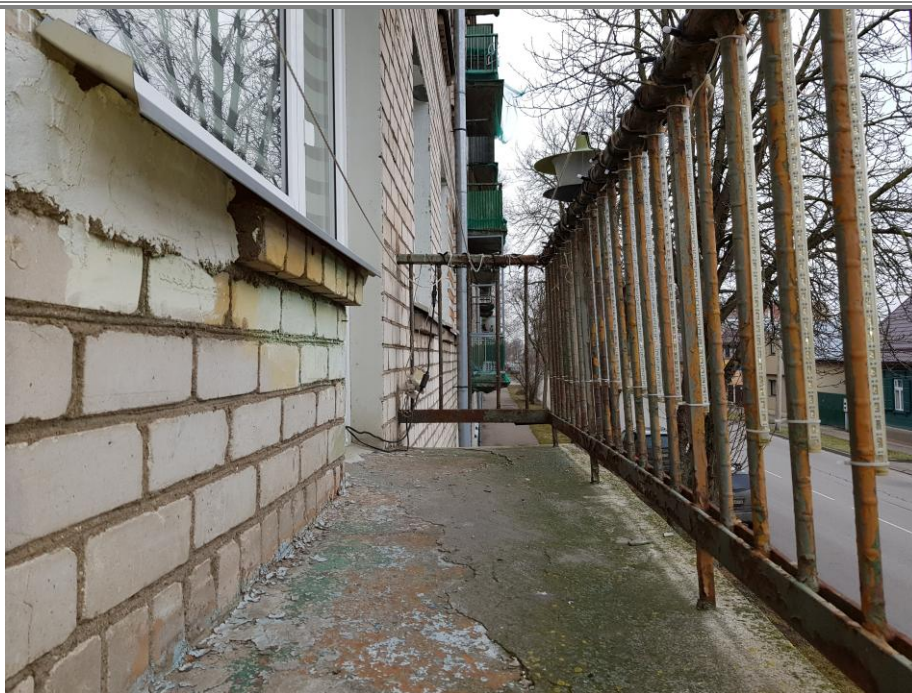
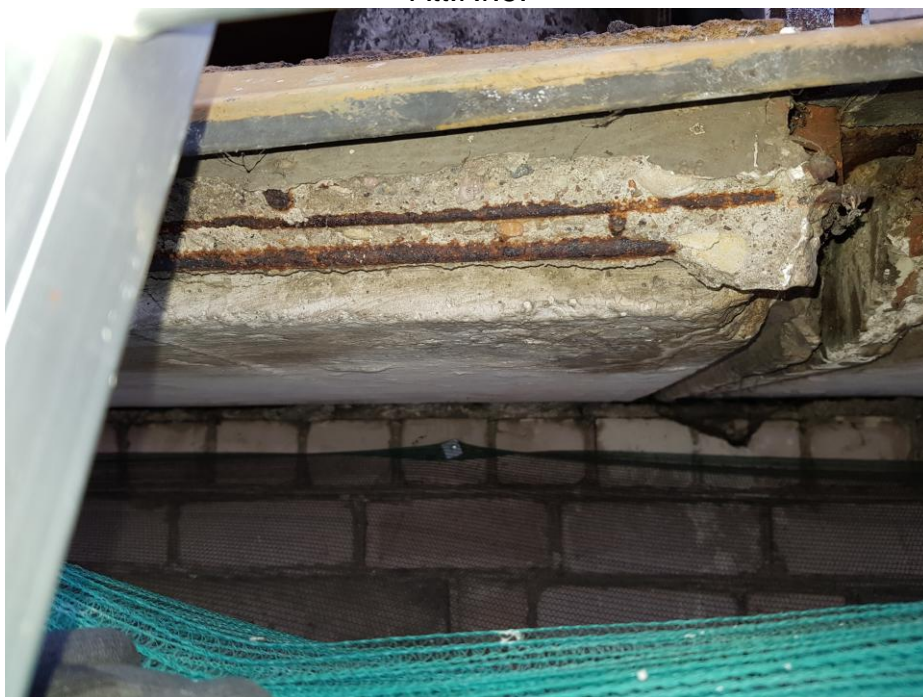
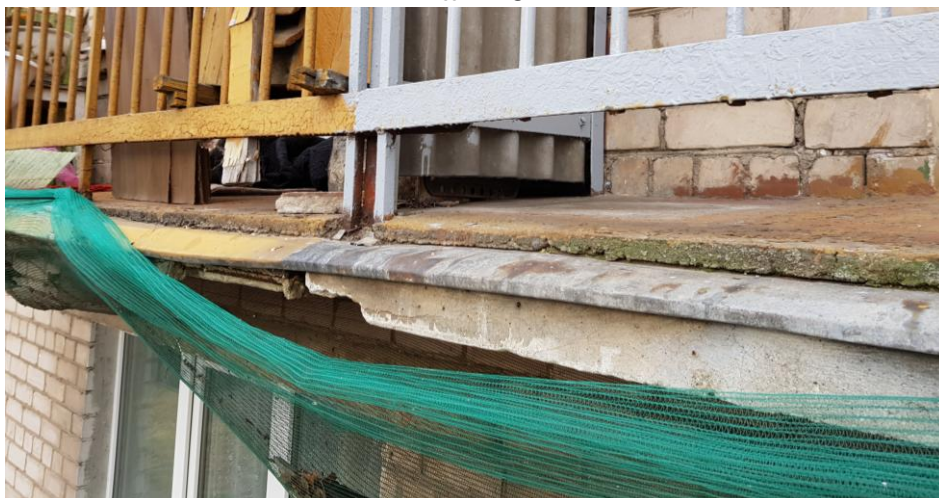
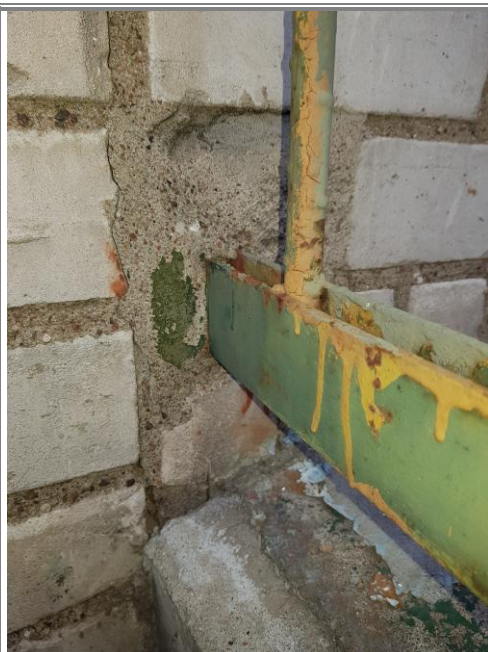
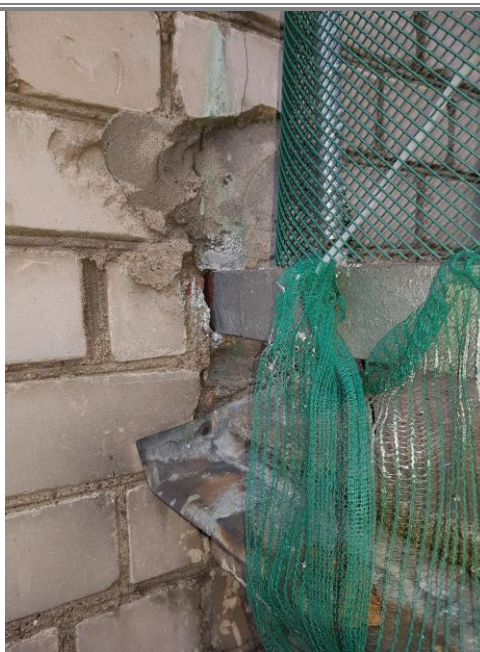
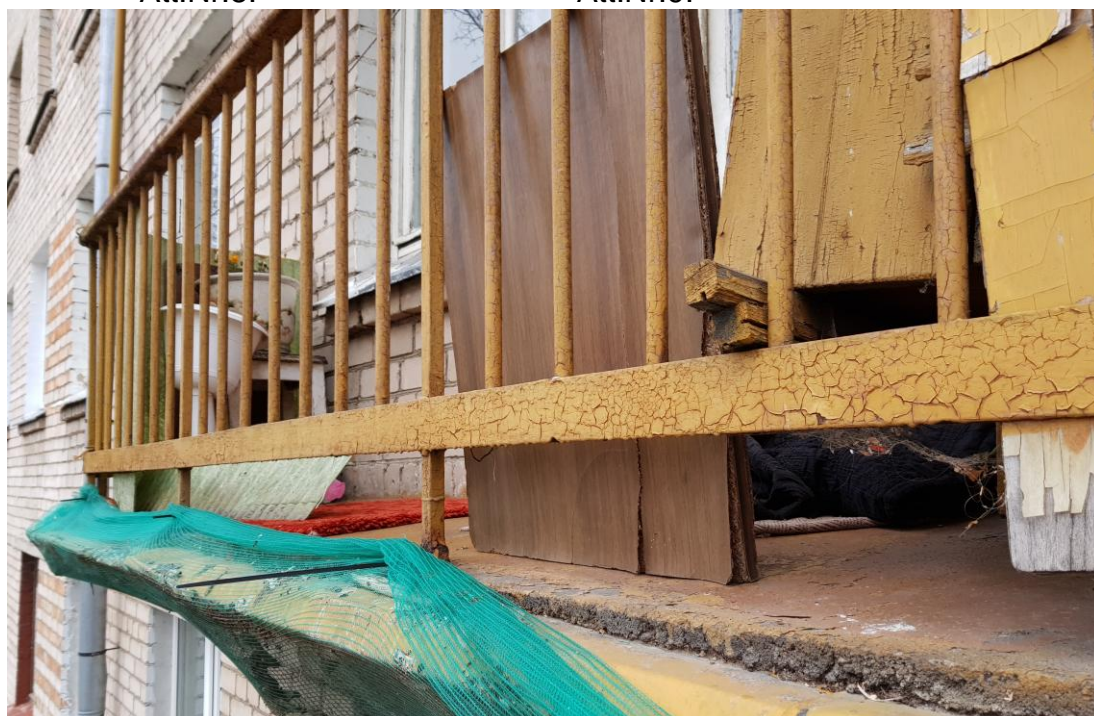
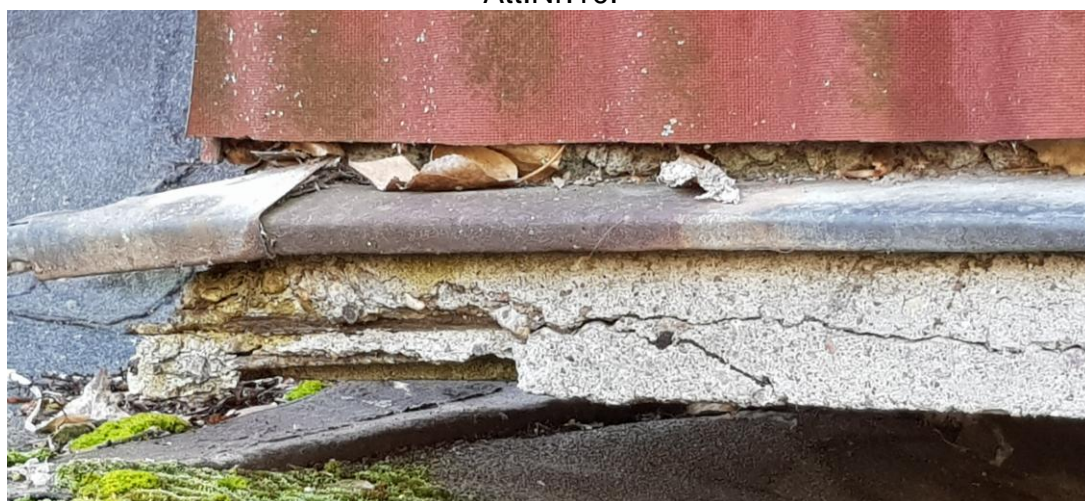
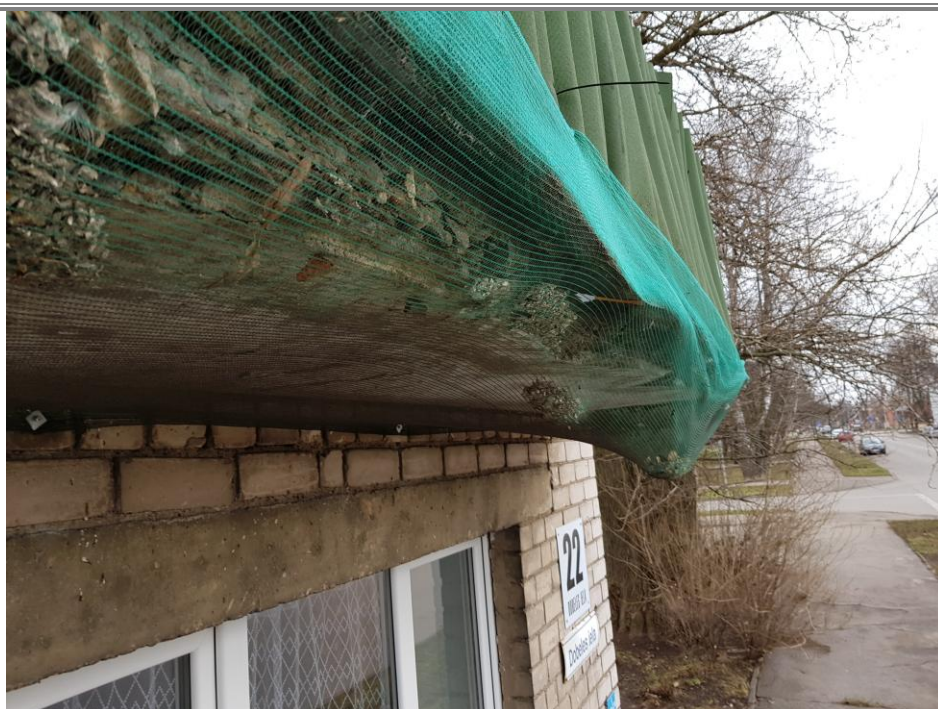
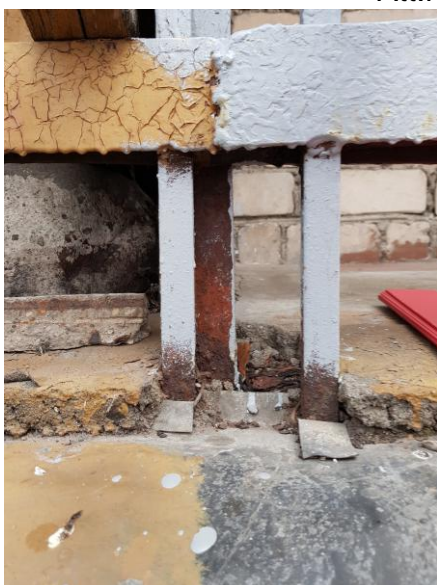
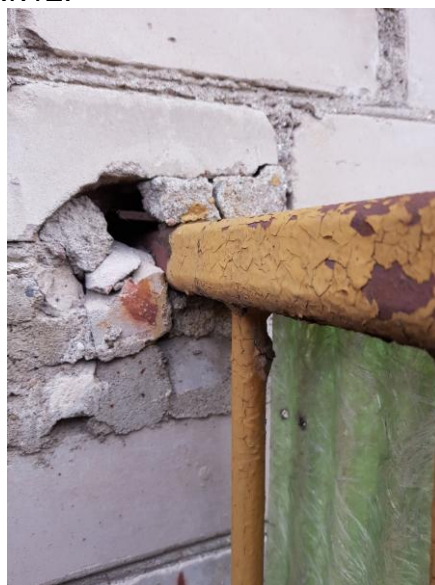
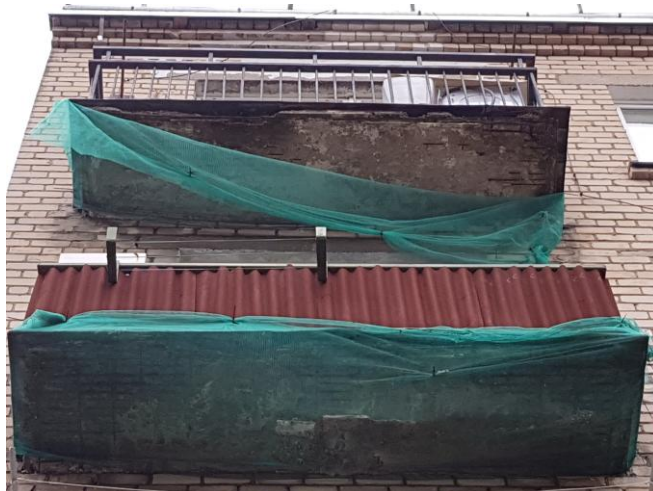
- Sakara ar to, ka esošos balkonos nav paredzēta ūdens novadīšana (nav lāseņu), visa balkona konstrukcijas plātne ir mitra no sāniem un daļēji apakšējā balkona plātnes virsma (skat. Att.Nr.: 3...15), mitruma ietekmes rezultātā, notiek betona plaisāšana un sadrupšana;

- Novērojami izsāļojumi, mitri plankumi, balkona plātnes apakšējās daļas bojājumi (skat. Att.Nr.: 3...15).
- Nožogojuma elementi ir bojāti ar koroziju, īpaši apakšējais stūrenis, kas piemetināts pie balkona monolītas dzelzsbetona plātnes ieliekamam detaļām;

- Demontēt balkona margu metāla konstrukcijas un apšuvumu, kā arī grīdas nolietoto betona segumu;
- Veikt balkona plātnes apakšējās daļas nodrupušo betona gabalu demontāžu;
- Attīrīt atsegto balkona plātņu stiegrojumu no korozijas un apstrādāt ar pretkorozijas aizsarglīdzekļiem;
- Izmantojot remontjavu, atjaunot balkona plātnes ģeometriju nodrupušās vietās;
- Balkona plātnei ieklāt ruļļveida hidroizolāciju no augšējās daļas;
- Atjaunot grīdas segumu no betona izveidojot slīpumu 1° leņķī;
- Veikt balkona margu metāla konstrukciju montāžu un piemetināšanu pie plātnes stūreņa un esošām ieliekamajām detaļām ārsienā. Paredzēt metināto vietu antikorozijs apstrādi;
- Aprīkot plātņi ar cinkota tērauda lāsmenītiem.
