TEHNISKĀS APSEKOŠANAS AKTS

Būves nosaukums:	Daudzdzīvokļu dzīvojamās mājas Kandavas ielā 23, Daugavpilī, jumta seguma nomaiņa un bēniņu pārseguma siltināšana
Pasūtītājs:	SIA „Daugavpils dzīvokļu un komunālās saimniecības uzņēmums” (LĪGUMS Nr. SIA DDzKSU 2024/092P)
Apsekošanas uzdevums:	Daudzdzīvokļu dzīvojamās mājas Kandavas ielā 23, Daugavpilī, jumta nesošo pamatkonstrukciju un jumta seguma tehniskās apsekošanas akts

Atzinums izsniegts 2024.gada 28. decembrī

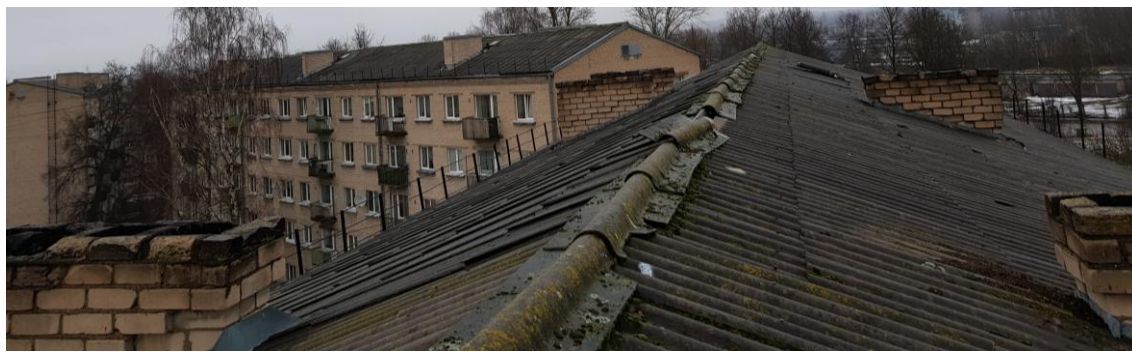
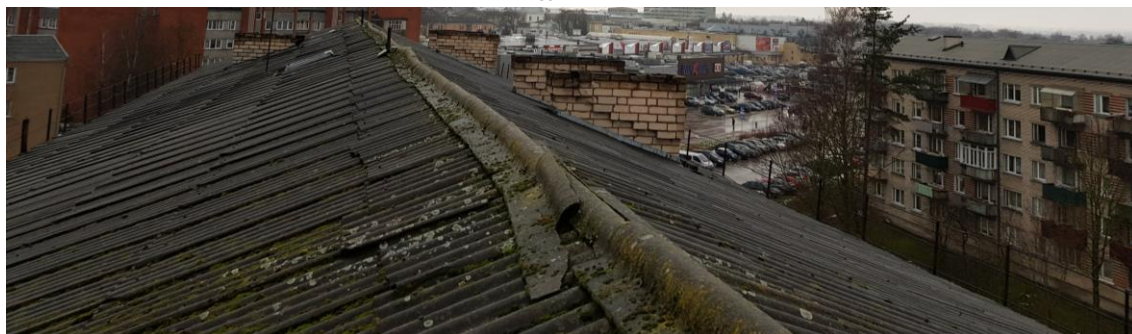
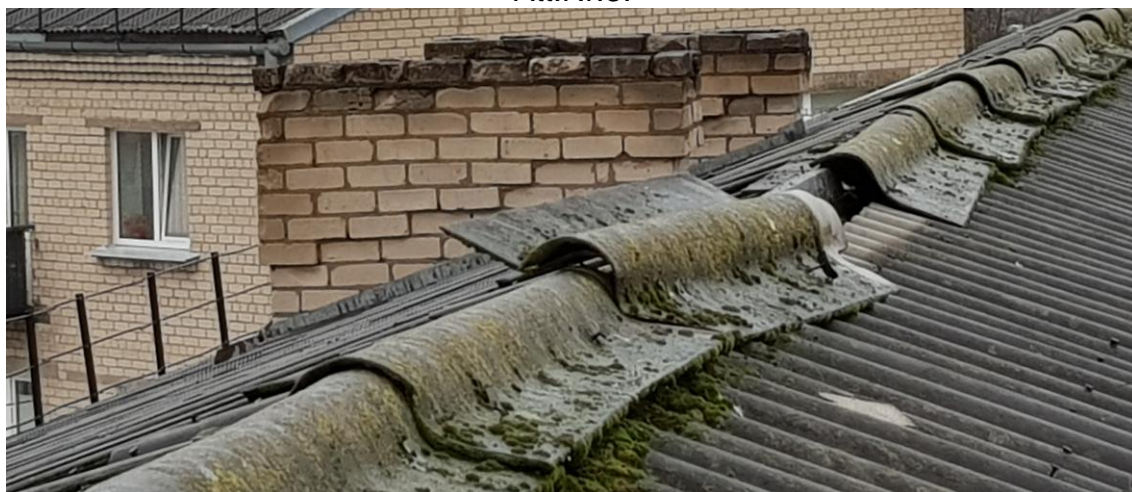
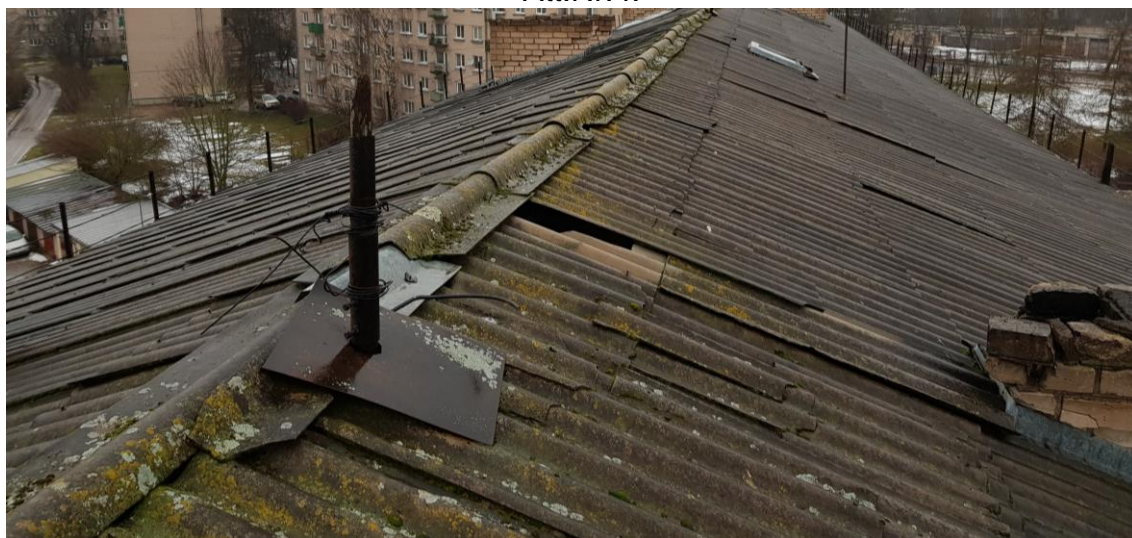
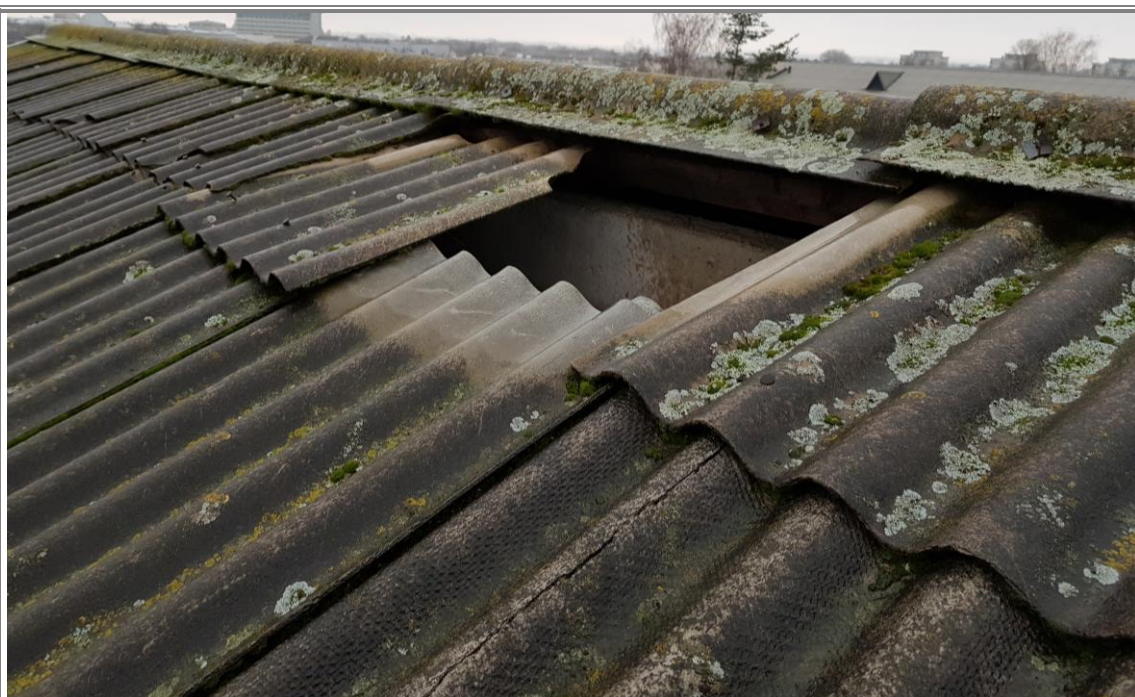
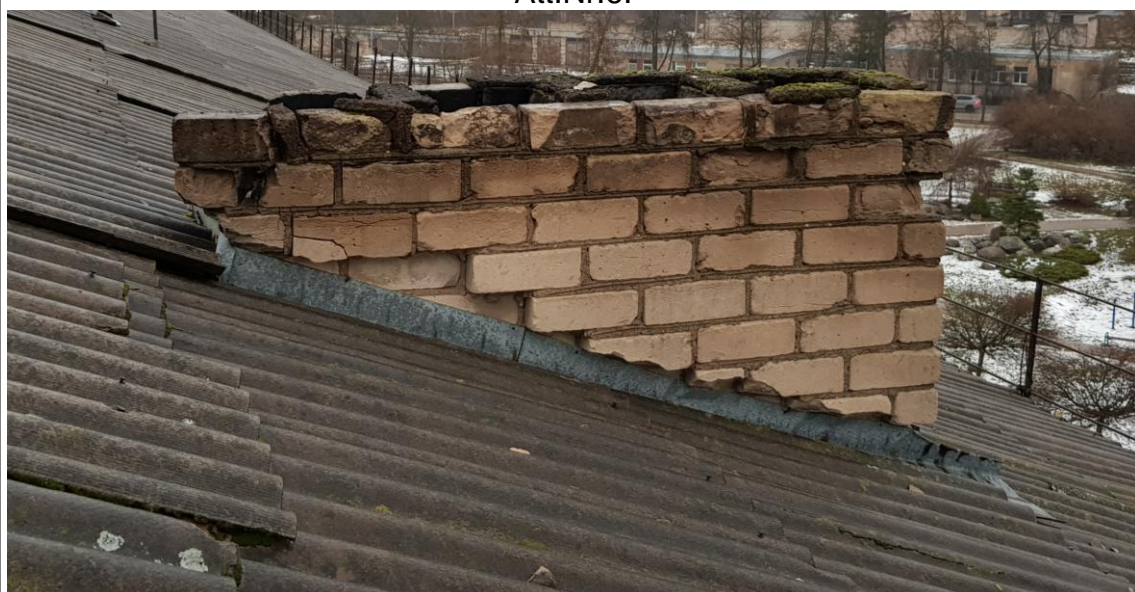
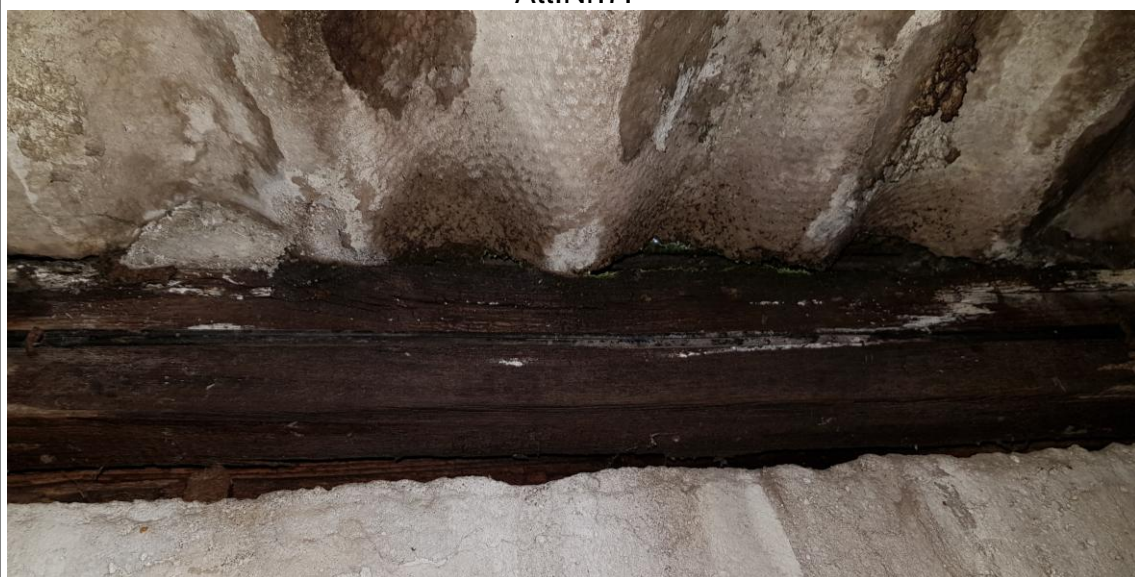
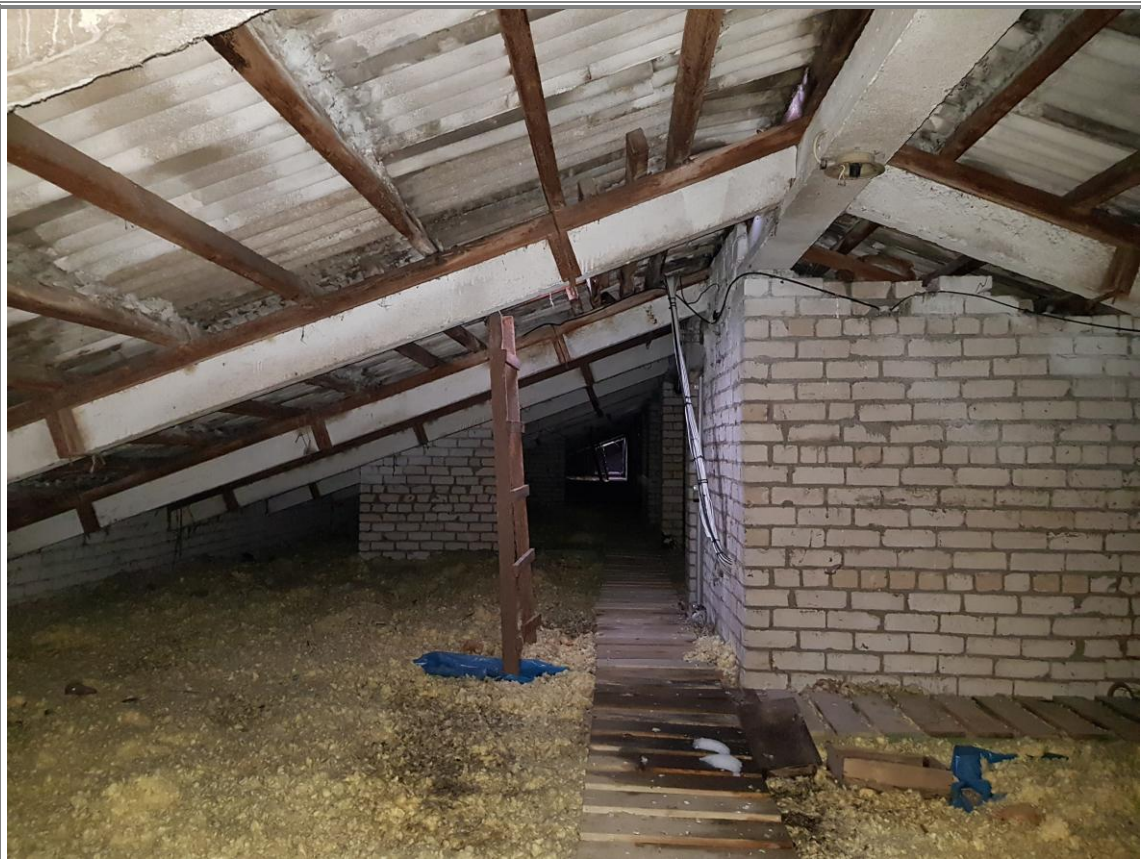
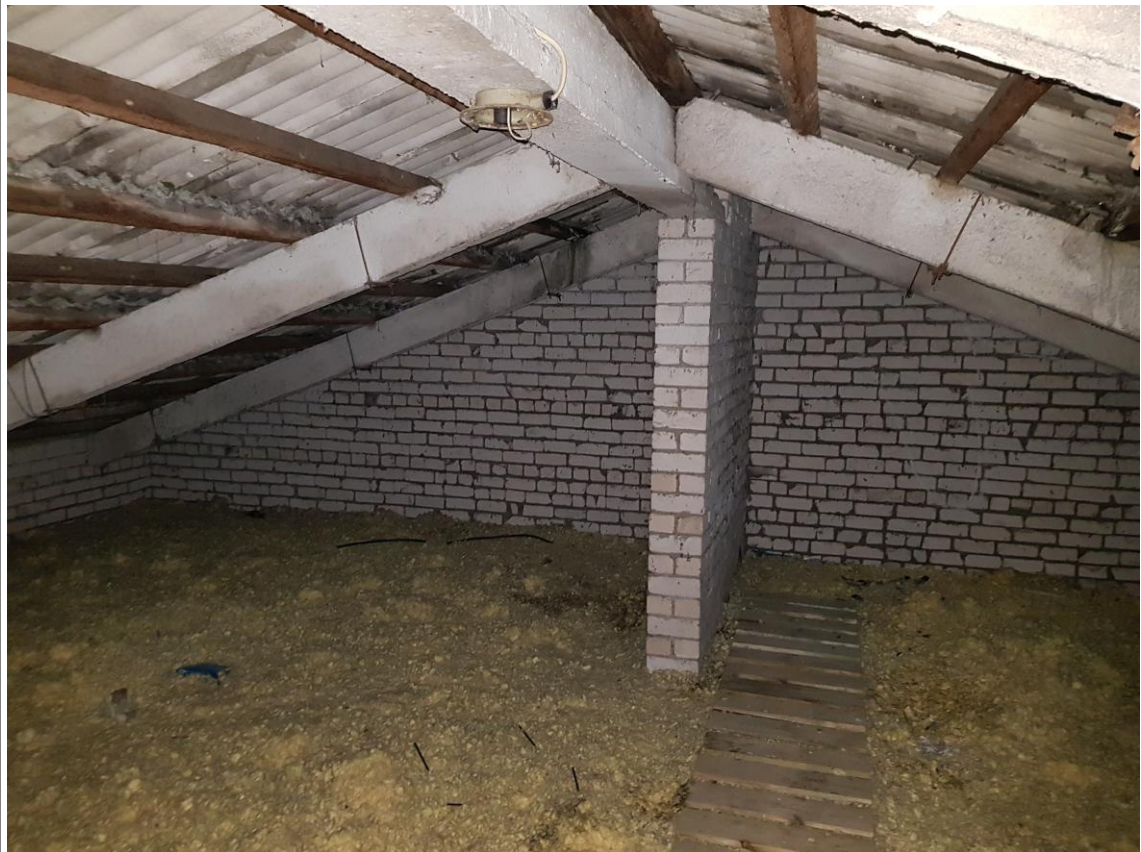
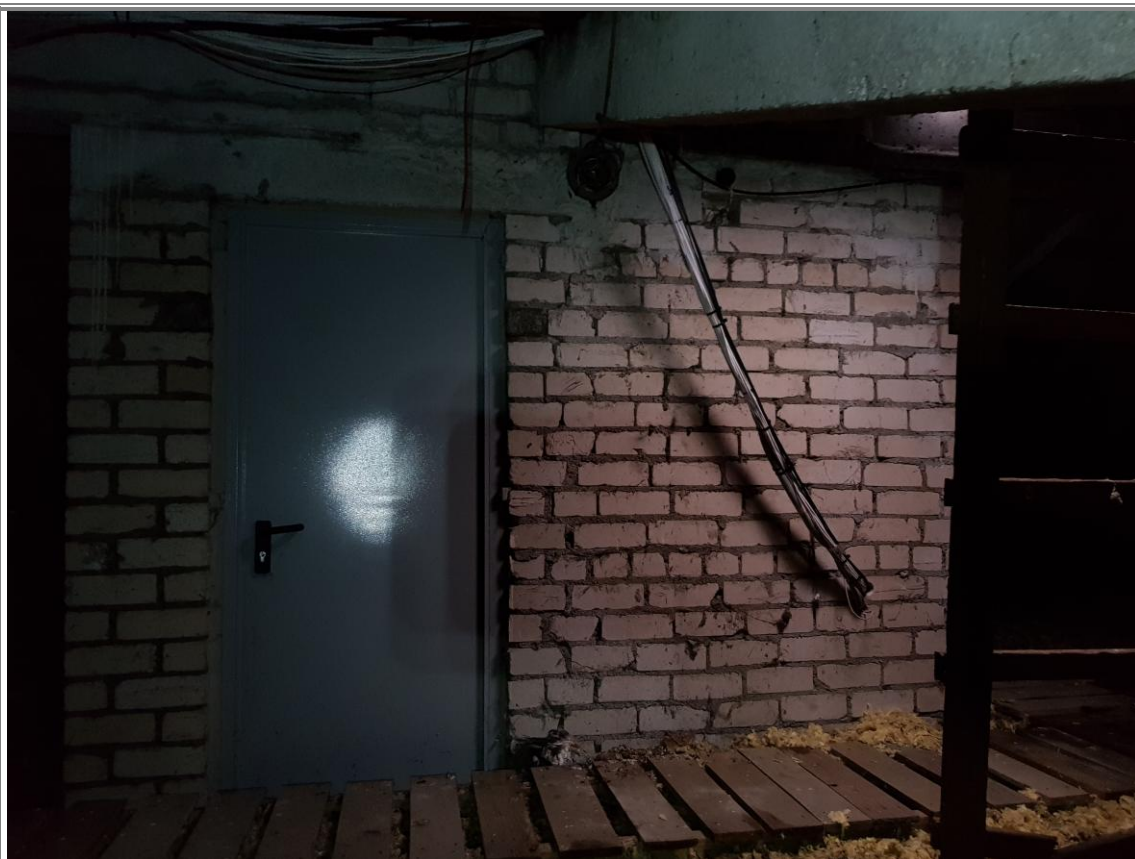
3.1.	jumta elementi: nesošā konstrukcija, jumta klājs, jumta segums, lietussūdens novadsistēma	Nolietojums 65*
<p>Nesošās konstrukcijas veidotas no rūpnieciski ražotām dz/betona sijām, virs kurām ir ierīkots koka latojums. Koka elementiem ir konstatēti puves un trupes izraisīti bojājumi. Ir konstatēti jumta seguma viļņoto lokšņu plīsumi. Jumta seguma tehniskais stāvoklis atrodas NEAPMIERINOŠA tehniskā stāvoklī un nenodrošina jumta hidroizolāciju, arī jumta koka konstrukcijai nepieciešama esošo spāru pastiprināšana lai nodrošināt jauno seguma konstrukciju. Esošais jumta segums – azbestcements loksnes. Jumta segums nav hermētisks un nenodrošina lietussūdens novadīšanu. Lietussūdens novadīšanas sistēma (ārēja) – apmierinošā tehniskā stāvoklī. Ventilācijas kanāli (11 gab.) ir bojāti un atrodas neapmierinošā tehniskā stāvoklī, nepieciešami remontdarbi un atjaunošana.</p> <p>Pēc bēniņu apsekošanas tiek konstatēts, ka esošās pārseguma sijas ir apmierinošā tehniskā stāvoklī un nav nepieciešams esošās siltināšanas</p>

noņemšana. Tiek uzstādīti 4 jauni ugunsdrošības bēniņu durvis, kuri atbilst EI-30. Bēniņu siltumizolācija neatbilst LBN 002-19. **Fotofiksāciju skat. FF – daļā.**

Pēc apsekošanas, no jumta un bēniņu puses, bija konstatēts, ka jumta segums ir **NEAPMIERINOŠA** tehniskā stāvoklī un nenodrošina jumta hidroizolāciju, arī jumta koka konstrukcijai nepieciešama esošo spāru pastiprināšana lai nodrošināt jauno seguma konstrukciju, nepieciešams atjaunot visus ventilācijas kanālus.
