## TEHNISKĀS APSEKOŠANAS ATZINUMS

Tehniskās apsekošanas atzinums par dzīvojamās  
mājas nesošo konstrukciju stāvokli

Akadēmiķa Graftio iela 23, Daugavpils

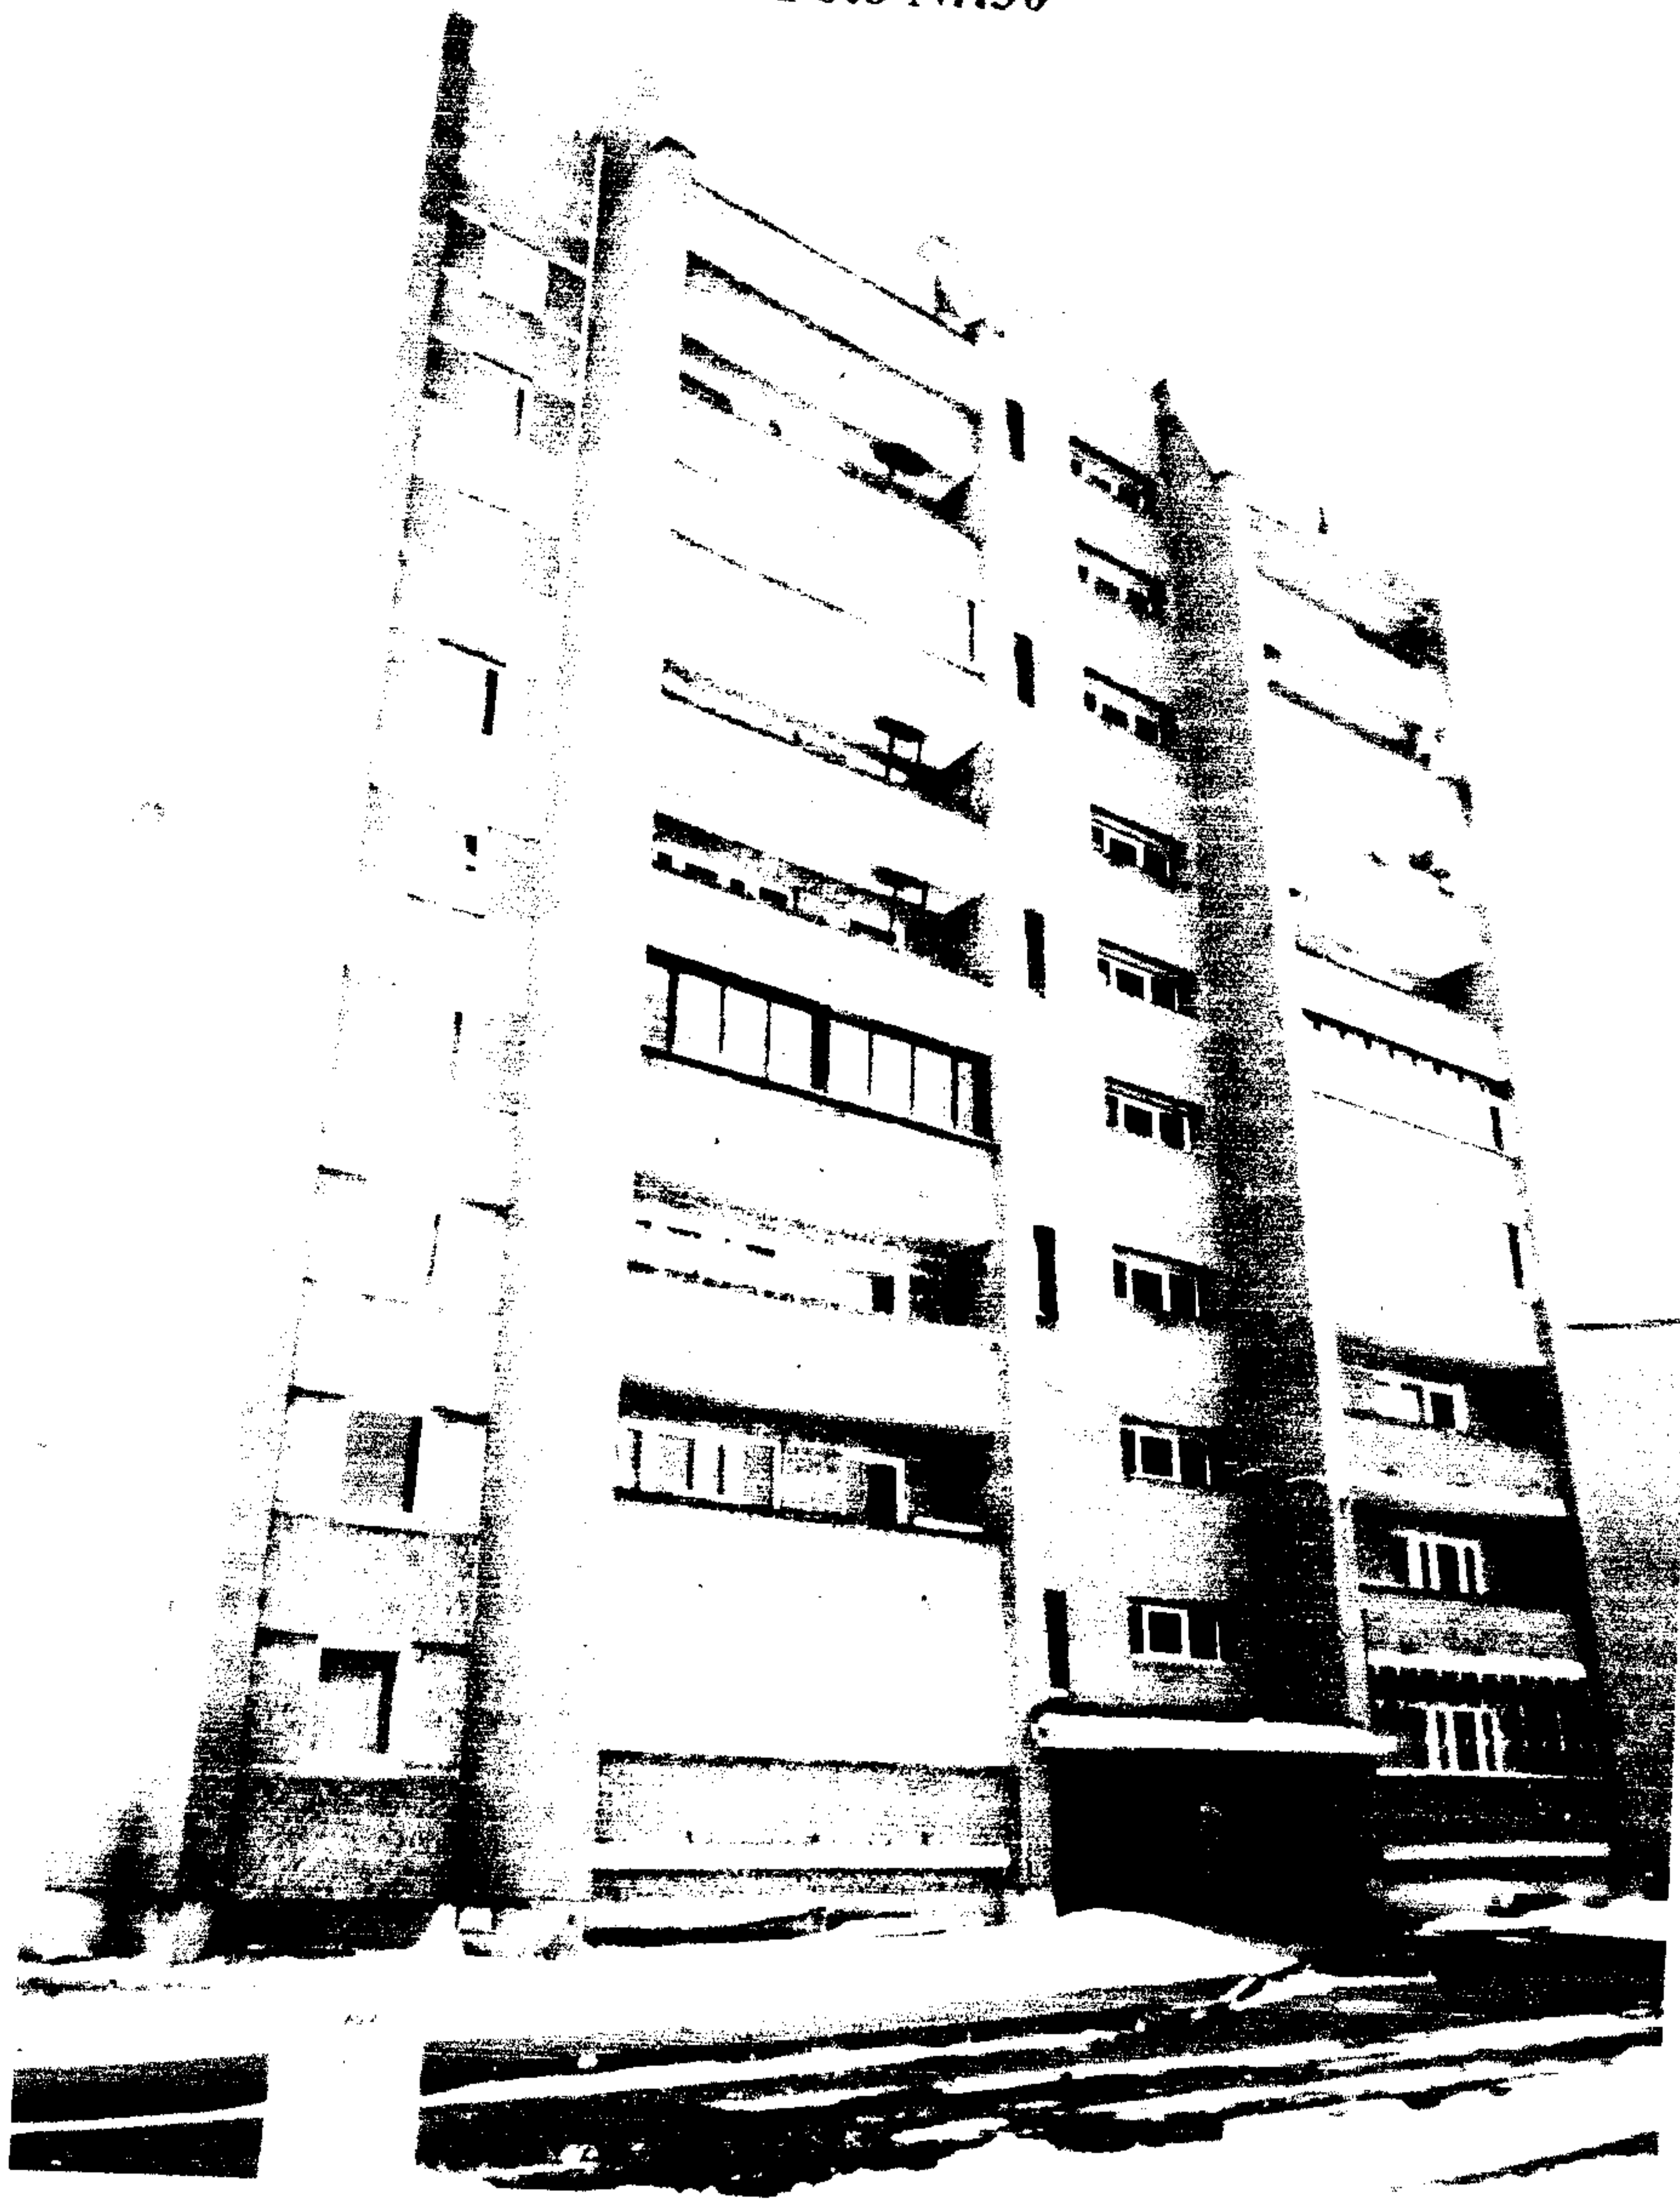
Saplaisājusi sienu  
plāne
