ĢIMNĀZIJAS IELA 25

DAUGAVPILS

BŪVLAUKUMA

ĢEOTEHNISKĀS IZPĒTES

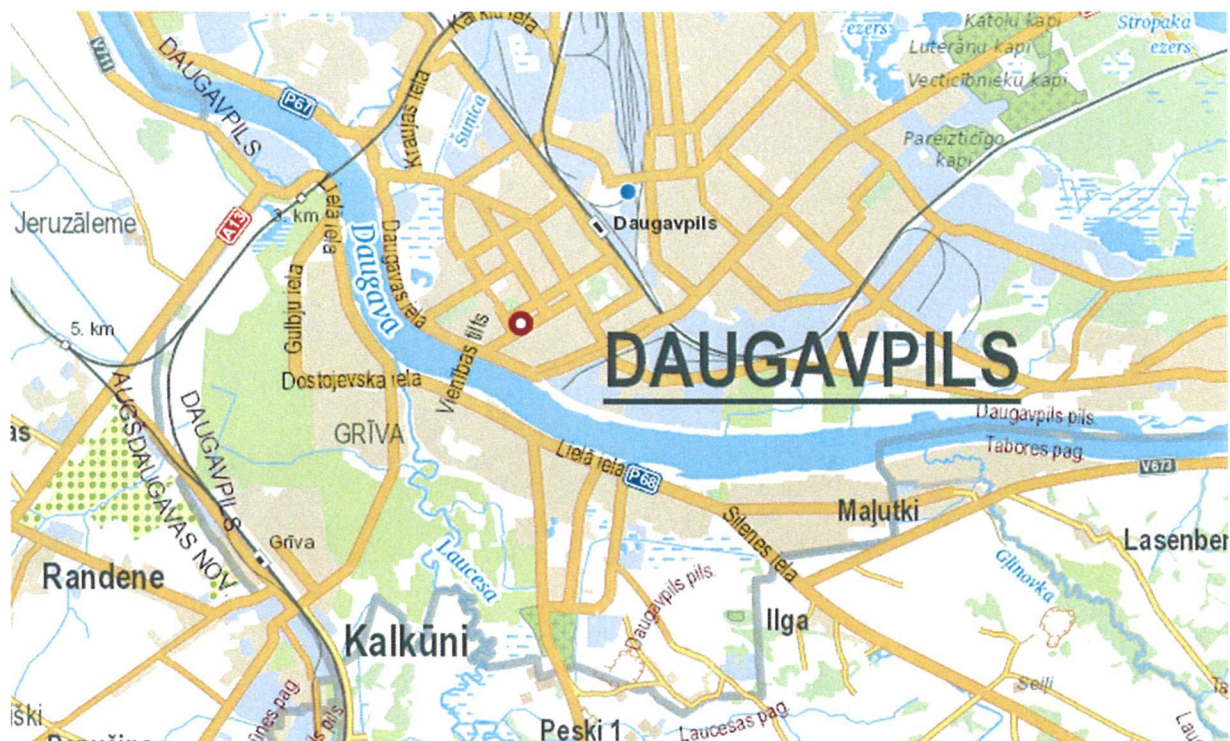
Būvlaukuma novietojuma shēma

Ģimnāzijas iela 25, Daugavpils

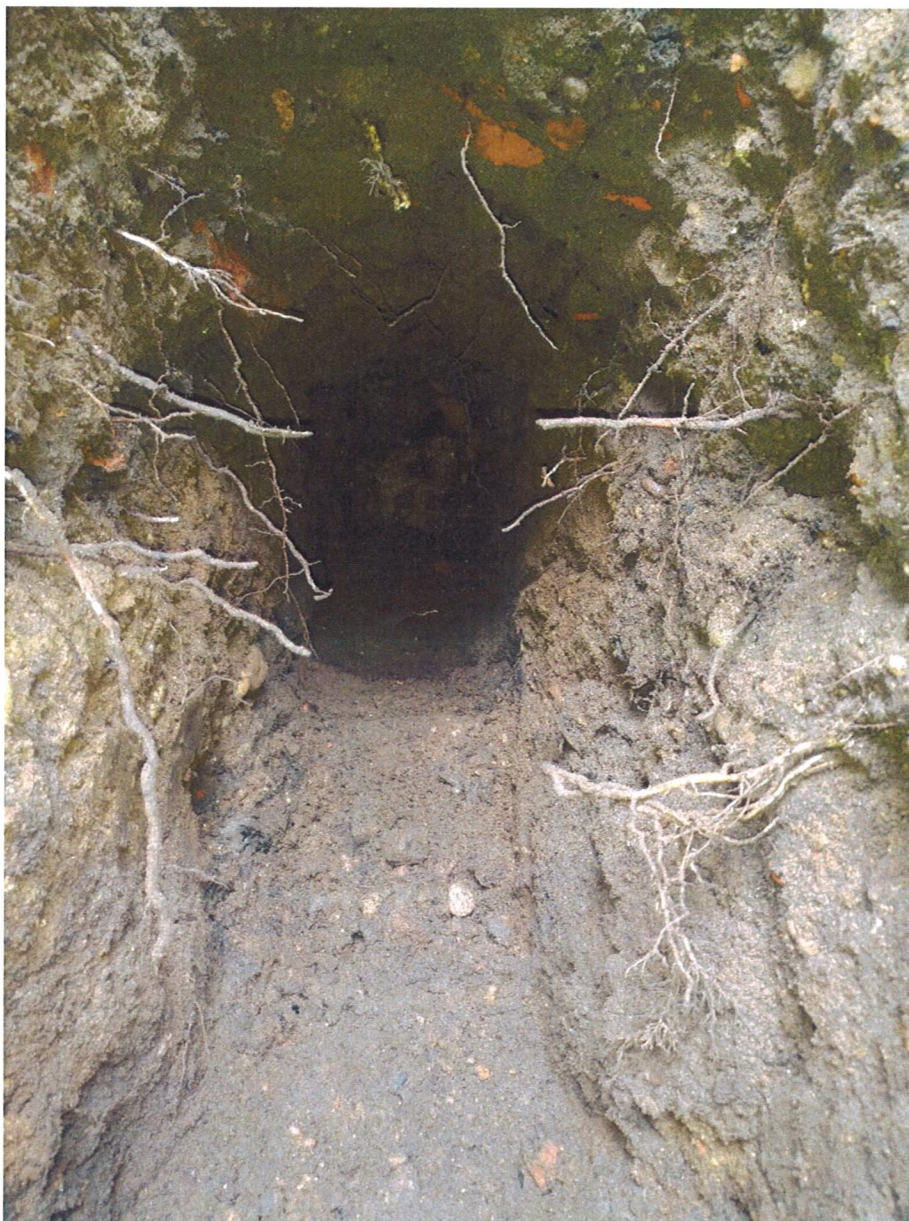
2.Foto. Pamatu siena

Pamati atsegti ar ierakšanas paņēmieni no sāniem. Pamati ir šaurāki nekā ārsiena un iegul 1.7 m dziļumā no tagadējās apmales, pamati laukakmeņu, ķieģeļu mūris (LK1), pamatu stāvoklis labs. Augstāk, 1 m dziļumā atsegta vecā grīda vai apmale 20 cm biezumā no betona virs kuras laukakmeņu, ķieģeļu krānums (LK2).

Pamati, iespējams, ir vecāki par ēku un siena uzbūvēta ar pārkari. Deformācijas iemesli:

1. Pārkare pār pamatiem
2. Vājas nestspējas, <10 MPa, ar robotu malu.
3. Iespējams, ka grīda vai vecā apmale vietām ir pārlūzusi un atdalījusies no sienas.
4. Agrīnās ēkas izbūves laikā sākumā iegūta grants un tās vietā izveidots smilts 1.8

1. Par pamatnes nesošiem slāņiem var izmantot ģeotehnisko elementu Nr.1.8; 10; 11.
2. Ēkas stabilitātei izvērtēt pamatu paplašināšanas iespējas.
