**Tehniskās apsekošanas atzinums**

Daudzdzīvokļu dzīvojamā ēka Turaides iela 51, Daugavpils  
(kadastra apzīmējums 0500 029 1103 001)

2025. gada novembrī

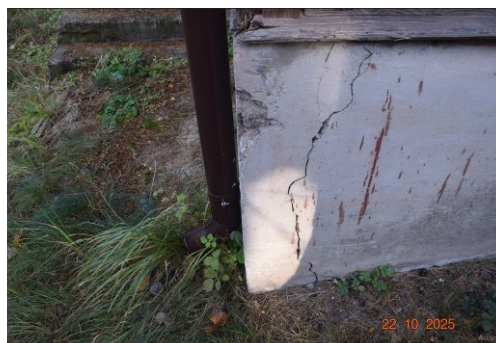
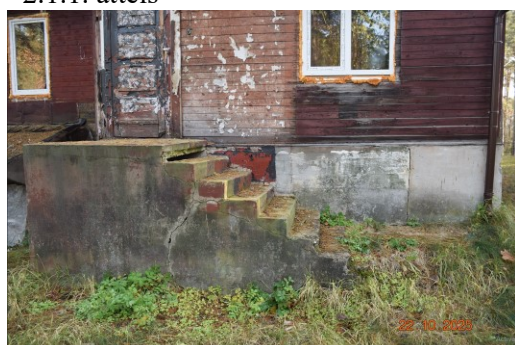
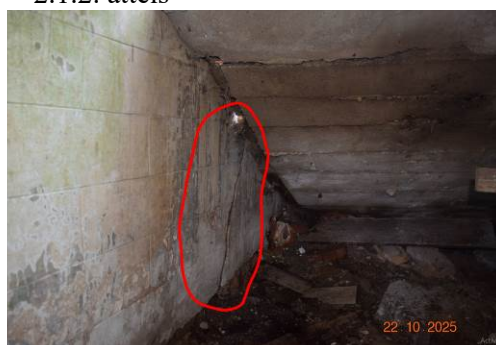
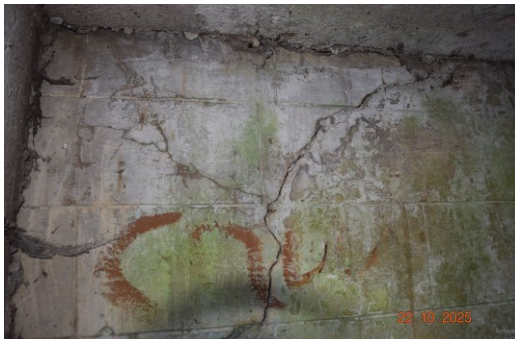
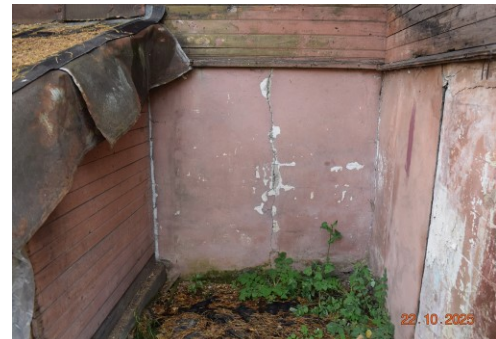
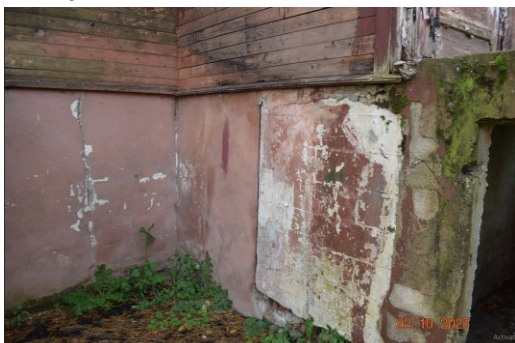
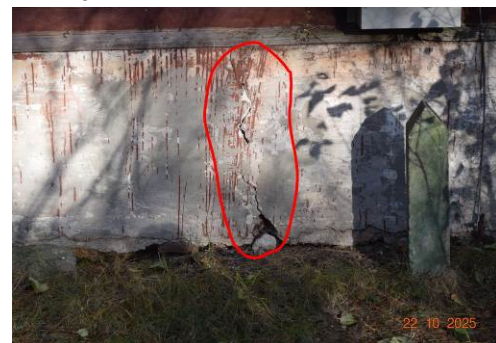
Kopumā pamati ar redzamām deformācijām, nevienmērīgas sēšanās bojājuma pazīmēm – plaisām, pamatu izdrupumiem. Pamatu tehniskais stāvoklis vērtējams kā **neapmierinošs**. **Nepieciešams veikt pamatu pastiprināšanu ar uguni neskartai daļai, ja ir plānots un tālāk daļēji ekspluatēt esošu ēku.**

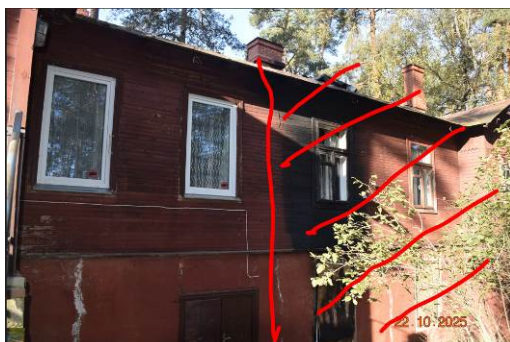
Pirmā stāva bojāto nesošo sienu apjoms vēl spēj nodrošināt nestspēju, bet tie ir kritiskā stāvoklī (pirmsavārijas stāvoklī). Otrā stāva nesošo sienu apjoms uz apsekošanas laiku vēl spēj saglabāt nestspēju, bet ugunsgrēka dzēšanas laikā tika nopietni bojātas nesošās konstrukcijas. Nesošās sienu konstrukcijas ir piesutinātās ar ūdeni. Ar mitruma piesutinātās konstrukcijas nekalpos ilgi, bet atjaunot bojājumus ir finansiāli neizdevīgi. Ugunsgrēkā bojātās nesošās sienas jādemontē. Koka sienas saglabājamās tikai mazāk cietušai daļai tas ir divi dzīvokļi D fasādes pusē. Bojātu apšuvumu un iekšējo aizpildījumu ieteicams likvidēt, lai maksimāli izvairīties no smakas un mitruma uzkrāšanās. Pēc demontāža darbiem jāparedz sienas atjaunošanu – apšūt ar impregnētiem koka dēļiem, jānokrāso. Palikušais ēkas daļai ieteicams lokāli atjaunot koka apšuvumu ar impregnētiem koka dēļiem, nokrāsot tos atbilstoši ēkas fasādes krasā.

2.2.2. attēls Demontējams apjoms

**Ugunsgrēkā bojātas nesošās sienas jādemontē pilnā apjomā.**

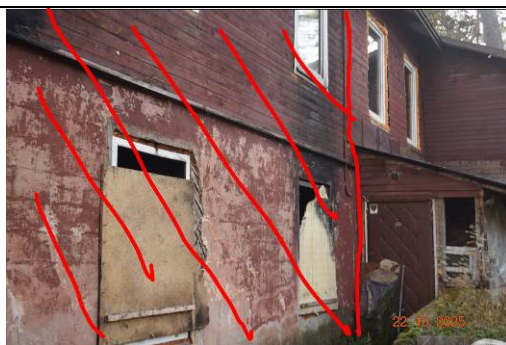
2.2.9. attēls Demontējams apjoms

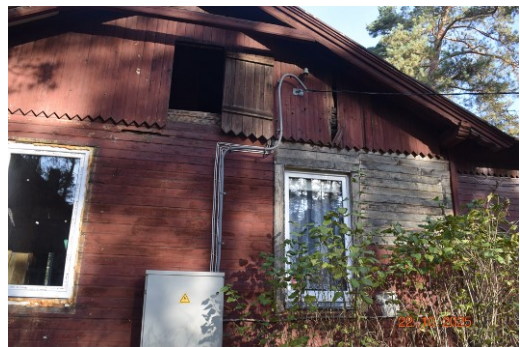
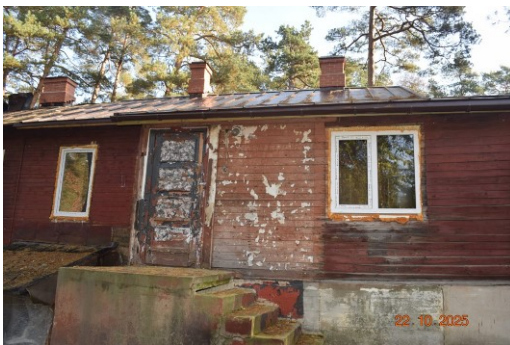
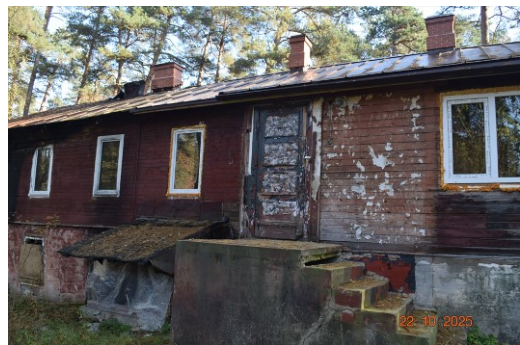
Ailu pārsedzes apsekošanas laikā ir labi saskatāmas. Visas pārsedzes ir veidotas no koka sijām. Ugunsgrēka laikā pārsedzes ir stipri bojātas no pagalma puses. No Turaidas ielas puses logu ailes pārsedzes ir daļēji bojātas. Ugunī neskartai ēkas daļai pārsedzes bez bojājumiem.

**Kopumā ēkas pārsedzes no pagalma puses ir neapmierinošā, daļa no tiem – avārijas stāvoklī. No ielas puses (fasāde) pārsedzes ir daļēji apmierinošā stāvoklī. Ugunsgrēkā neskartai ēkas daļai pārsedzes ir apmierinošā tehniskā stāvoklī.**

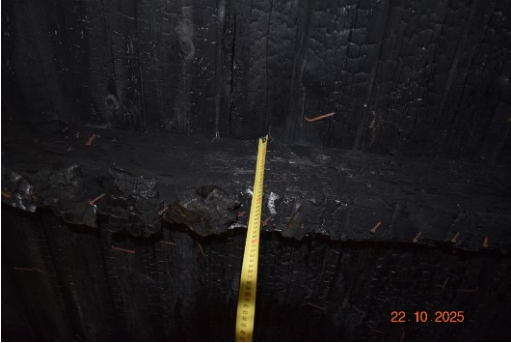
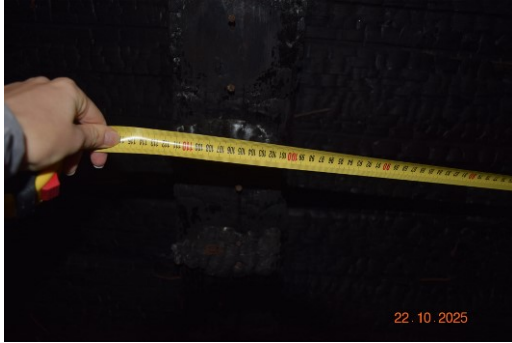
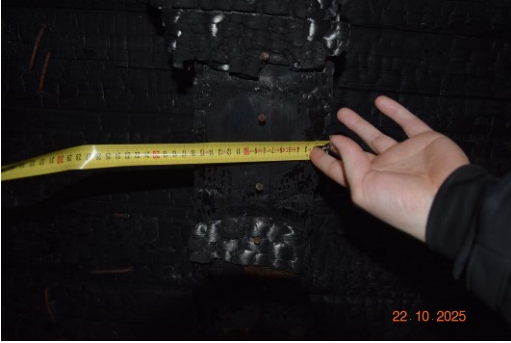
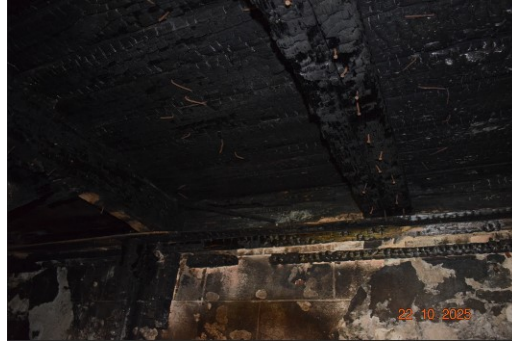
| <p>2.3.1. pagraba, starpstāvu un bēniņu pārsegumu aplēses shēmas, konstrukcija un materiāls. Nesošo elementu biezums vai šķērsgriezums</p> | <p>Visā ēkas apjomā pārsegumi izbūvēti no koka sijām ar šķērsgriezuma izmēriem 160(b)x200(h) mm un ar soli ~1060 mm. Pārseguma sijas orientētas perpendikulāri nesošām sienām. Sijām no augšā uzlikts koka grīdas segums – 30 mm biezumā. Sijām no apakšas veikts dēļu apšuvums (melnie griesti), kuriem veikta dažāda apdare. Otrajā stāvā virs dēļiem ierīkots siltumizolācijas slānis (izdedži). Lielākā ēkas apjomā apdare sastāv no dēļiem, daļēji no reģipša plāksnēm.</p> <div data-bbox="399 1209 912 1550"></div> <div data-bbox="379 1547 525 1576">2.3.1. attēls</div> <div data-bbox="928 1209 1442 1550"></div> <div data-bbox="938 1547 1082 1576">2.3.2. attēls</div> <div data-bbox="399 1583 912 1924"></div> <div data-bbox="411 1921 557 1951">2.3.3. attēls</div> <div data-bbox="928 1583 1442 1924"></div> <div data-bbox="943 1921 1086 1951">2.3.4. attēls</div> |

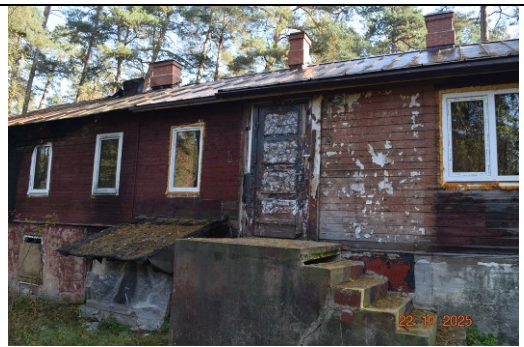
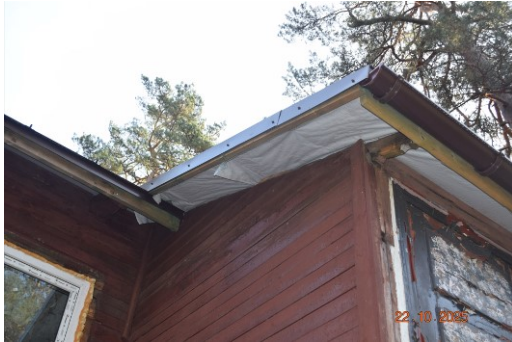
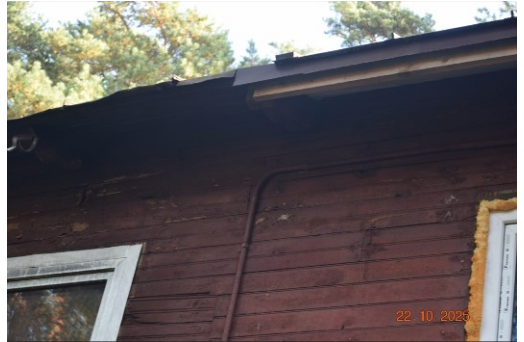
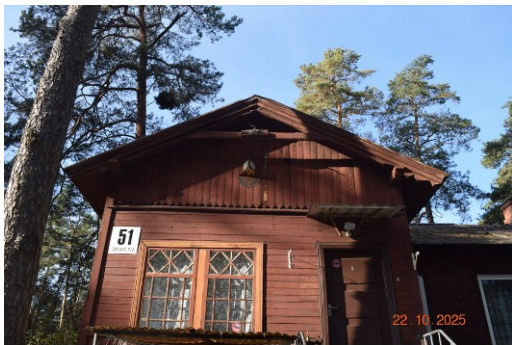
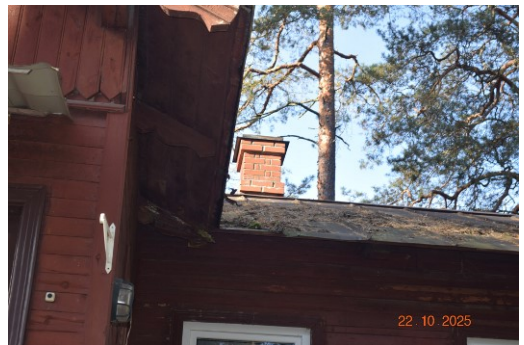
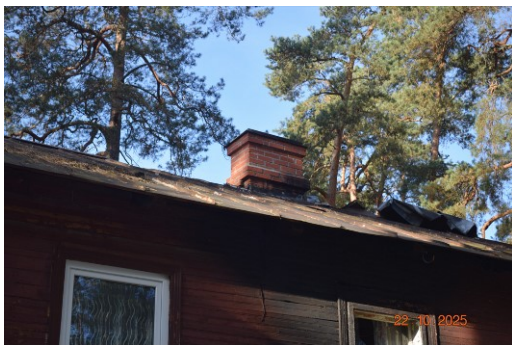
| 2.5.1 jumta konstrukcijas veids, konstrukcija un materiāls | <p>Ēkas jumts ir izbūvēts no koka konstrukcijām. Pēc ugunsgrēka daļēji nodedzis (bojāts) 1/3 ēkas jumts.</p> <p>Jumta konstrukcija – divslīpuma koka spāru konstrukcija kura balstās uz koka mūrlatu pa ēkas perimetru. Koka spāru šķērsriezuma izmēri – 130(b)x170(h) mm. Spāru solis – 1300 mm. Kores augstums – 2040 mm. Kā jumta segums ir izmantotas skārda loksnes (valcprofils). Nesen daļēji tika nomainīts jumta segums (virs viena dzīvokļa no pagalma puses). Pārējā ēkas apjomā ir vecs skārda valcprofila jumta segums. Vecam jumtam ir konstatēta rūsa, bet mitruma bojājumi bēniņos nav konstatēti. Zem jumta seguma ir izbūvēts šķērsdatojums ar izmēriem – 50(b)x45(h) ar soli 290 mm. Nomainītam jumtām ir konstatēta pretkondensāta plēve kurā tika bojāta ugunsgrēka laikā (no augstās temperatūras ietekmēs).</p> <p>Ēkas daļā, kur notika ugunsgrēks, nesošās spāres un šķērsdatojums ir daļēji bojātas (apdegušas). Jumta segums tika bojāts ugunsgrēka likvidēšanas procesā.</p> <p>Esošām jumtam daļēji uzstādīta lietus ūdens noteksisstēma (atjaunotām jumta segumam). Pārējā jumta apjomā lietus ūdens novadīšana neeksistē vai demontēta pēc ugunsgrēka.</p> <p>Kopumā ēkas nesošās jumta konstrukcijas ugunsgrēkā neskārtās vietās ir apmierinošā tehniskā stāvoklī, savukārt ēkas daļā kur notika ugunsgrēks – nesošās jumta konstrukcijas ir daļēji apmierinošā stāvoklī. Veicot ēkas demontāža darbus uzmanīgi demontēt nesošās jumta konstrukcijas – jānogriež šķērsdatojumu, jādemonē bojāto apjomu. Pēc demontāža darbiem jāatjauno jumta frontālo zonu – jāizbūvē koka konstrukciju – statņus un sijas kurus no ārpuses apšuj ar koka dēļiem. No demontētas puses jāveic vējmalas jumta apšuvumu. Jāizvērtē iespēju samainīt palikušo veco jumta segumu pret jaunu skārda segumu.</p> |

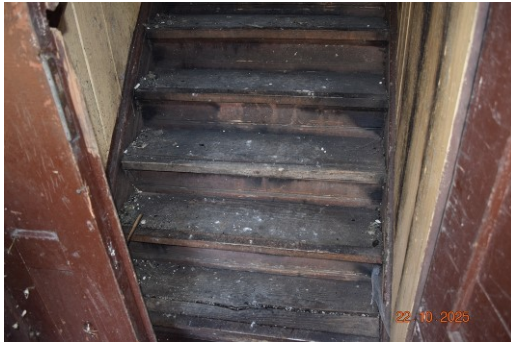
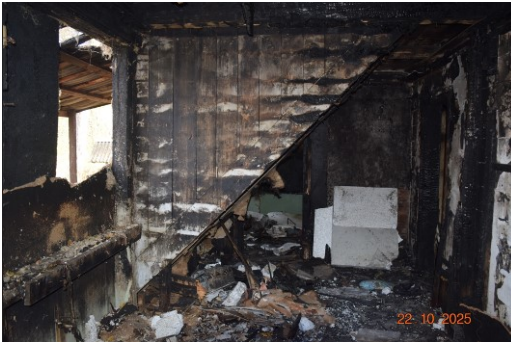
| <p>2.6.1 kāpņu veids, konstrukcija un materiāls; kāpņu laukumi (podesti), margas</p> | <p>Apsekošanas laikā tika konstatēta viena kāpņu telpa, kura tika izbūvēta no koka konstrukcijām un savieno pirmo un otru stāvu. Kāpnes veidotas no koka pakāpieniem, kas montēti uz koka konstrukcijas laidieniem.</p> <p>Apsekojot kāpņu konstrukcijas ir konstatēti bojājumi, kuras ir radītas augstas temperatūras rezultātā, bet bojājumi nav būtiski. Uz doto momentu kāpņu koka konstrukcijas ir daļēji apmierinošā tehniskā stāvoklī. Pa kāpnēm ir iespējams pārvietoties.</p> <div data-bbox="395 1581 908 1921"> <p>22. 10. 2025</p> </div> <div data-bbox="386 1917 526 1951">2.6.1. attēls</div> <div data-bbox="928 1581 1441 1921"> <p>22. 10. 2025</p> </div> <div data-bbox="935 1917 1086 1951">2.6.2. attēls</div> <p>Kopējais kāpņu tehniskais stāvoklis vērtējams kā <b>daļēji apmierinošs</b>. Ņemot vērā kā pārējais ēkas apjoms stipri bojāts ugunsgrēkā, kāpnes būs jādemontē kopā ar pārējo apjomu.</p> |

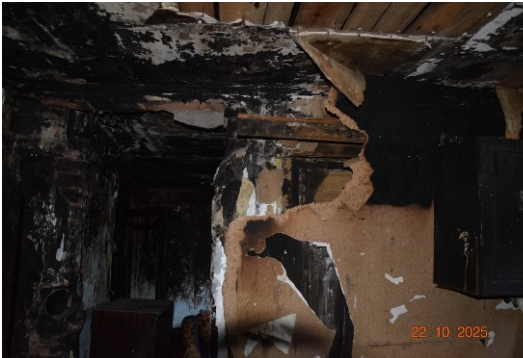
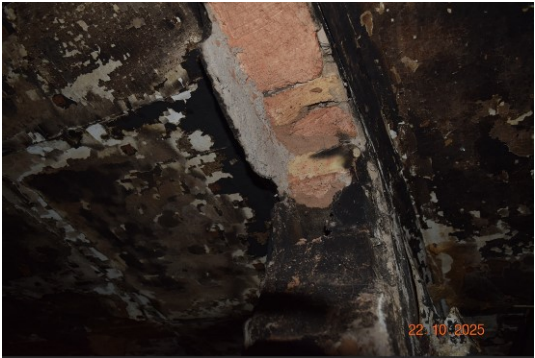
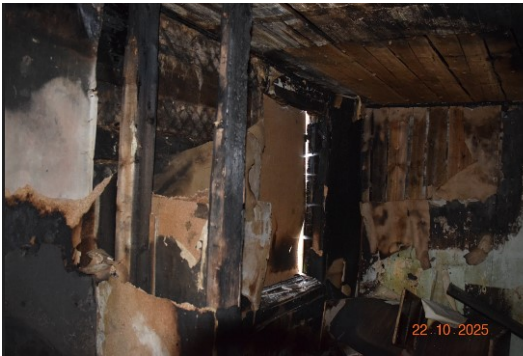
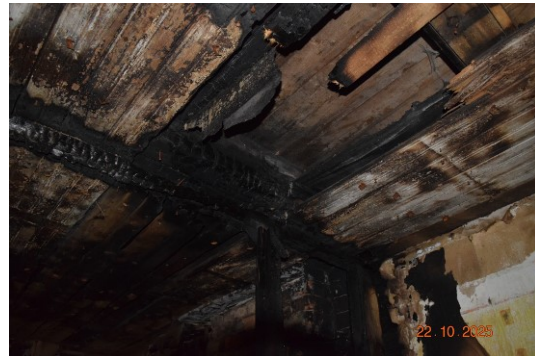
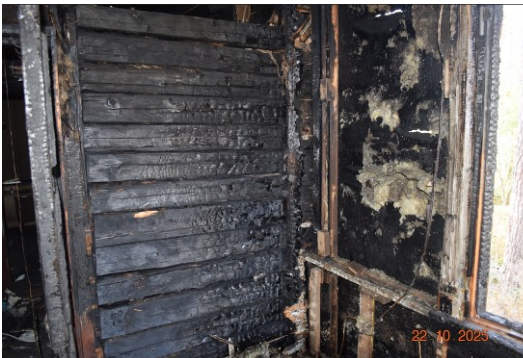
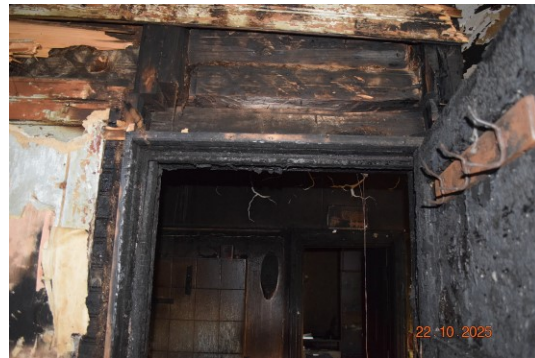
| 2.7.1<br>starp sienu<br>veidi un<br>konstrukcijas<br>, skaņas<br>izolācija | <p>Apsekojamāi ēkai starpsienas ir gan no ķieģeļiem, gan no koka konstrukcijām ar koka dēļu apsūvumu. Virs koka dēļu apsūvuma dzīvokļos ir dažāda veida apdares materiāli.</p> <p>Pēc ugunsgrēka starpsienas ir stipri bojātas pēc uguns ietekmēs un ugunsgrēka likvidācijas laikā (no ūdens ietekmēs). Ēkas apjomā, kuru nesaskarā uguns, starpsienas ir veselas. Notecējumi no ugunsgrēka likvidācijas laikā ir konstatēti tikai dzīvoklī kura robežojas ar bojāto ēkas apjomu. Bojājumiem nepieciešams dot iespēju izzūst no iekšpuses, pretējā gadījumā sienas sāks pūst no iekšpuses.</p> <p><b>Kopumā saglabātas pašnesošās sienas tehniski ir apmierinošā stāvoklī, bet ēkas daļā kur notika ugunsgrēks – starpsienas ir neapmierinošā tehniskā stāvoklī.</b></p> <div data-bbox="397 631 922 987"> </div> <div data-bbox="383 987 525 1016">2.7.1. attēls</div> <div data-bbox="928 631 1465 987"> </div> <div data-bbox="943 987 1085 1016">2.7.2. attēls</div> <div data-bbox="397 1019 922 1373"> </div> <div data-bbox="383 1373 525 1404">2.7.3. attēls</div> <div data-bbox="928 1019 1465 1373"> </div> <div data-bbox="943 1373 1085 1404">2.7.4. attēls</div> <div data-bbox="397 1406 922 1762"> </div> <div data-bbox="383 1762 525 1794">2.7.5. attēls</div> <div data-bbox="928 1406 1465 1762"> </div> <div data-bbox="943 1762 1085 1794">2.7.6. attēls</div> |

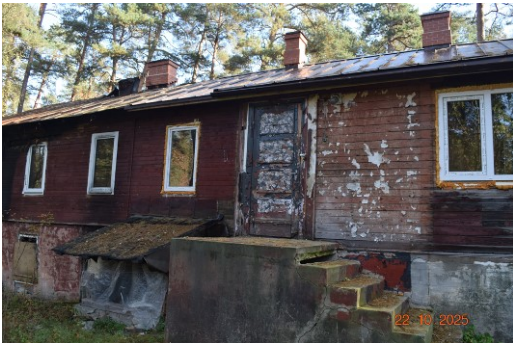
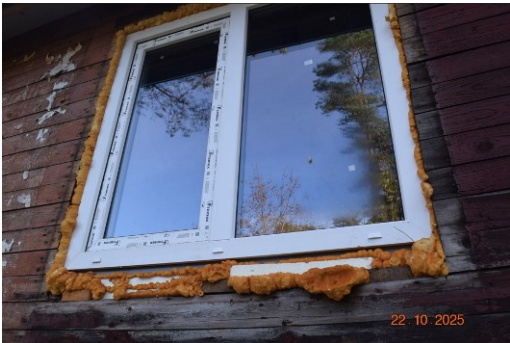
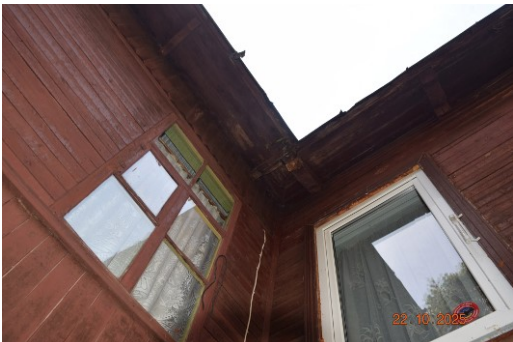
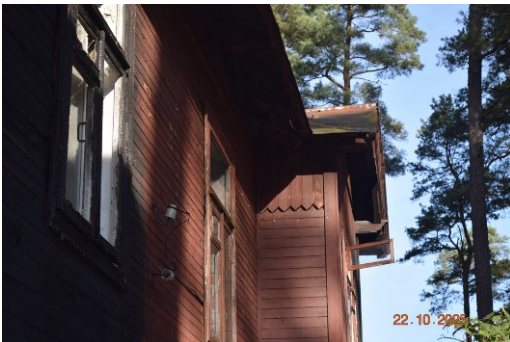
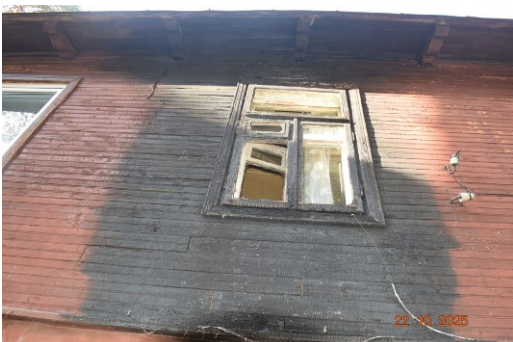
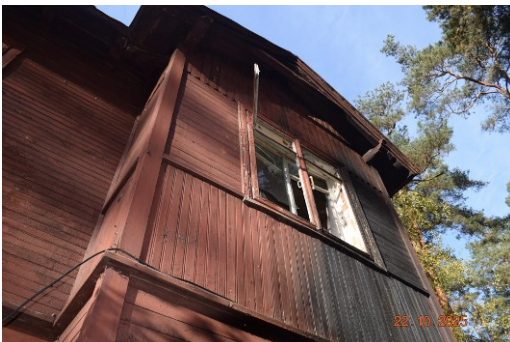
| 2.8.1<br>dzīvokļu un<br>koplietošana<br>s telpu logi,<br>veids,<br>materiāls | <p>Apsekojamai ēkai ~ 25 % ir no koka rāmjiem ar dubulto stiklojumu, kas gan fiziski, gan morāli ir novecojuši. Šie logi stipri bojāti klimatisko apstākļu ietekmē. Veco koka logu vērtnes nosēdušās, blīvi nepieveras, kā rezultātā radot dzīvokļos lielus siltuma zudumus. Apsekojamajai ēkai dzīvokļu lielākajai daļai koka logi ir nomainīti pret PVC logiem ar stikla pakešu pildījumu.</p> <p>Kopumā uzskatām, ka logi lielākoties <b>atbilst</b> LBN 002-19 “Ēku norobežojošo konstrukciju siltumtehnika” prasībām, izņemot <b>logus koka rāmjos, kas morāli un fiziski novecojuši un neatbilst LBN 002-19 “Ēku norobežojošo konstrukciju siltumtehnika” prasībām</b>, un kuru tehniskais stāvoklis vērtējams <b><u>kā neapmierinošs.</u></b></p> <div> <br/>2.8.1. attēls <br/>2.8.2. attēls </div> <div> <br/>2.8.3. attēls <br/>2.8.4. attēls </div> <div> <br/>2.8.5. attēls <br/>2.8.6. attēls </div> | |

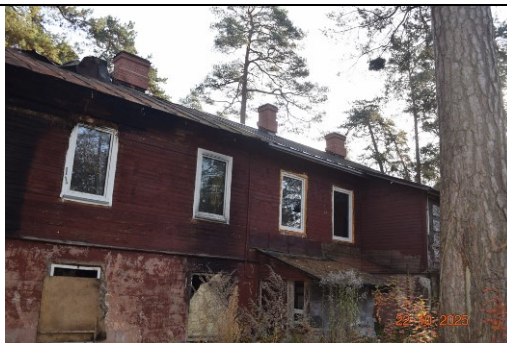
2.9.1. attēls

| | <div data-bbox="357 1603 1487 1794" data-label="Text"> <p>Apsekojamai ēkai jau no būvniecības laikiem ka apkures veids tiek izmantota malka apkure. Apsekošanas laikā netika iesniegta informācija par dūmvadu kanālu tīrīšanu. Paši dūmvada kanāli tikamūrēti no dūmvadu ķieģeļiem. Virs jumta segumā visi dūmvadi tika atjaunoti – pārmūrēti un tika ierīkoti skārda lūsēni lai pasargātu ķieģeļus no ārējam iedarbēm.</p> </div> <div data-bbox="357 1821 1487 1910" data-label="Text"> <p>Pirmā stāvā dzīvoklī, kur notika ugunsgrēks, ir konstatēts daļēji demontēts apkures skurstenis. Pārējā ēkas apjomā ir dažāda veida un izpildījumā.</p> </div> <div data-bbox="357 1937 1487 2027" data-label="Text"> <p><b>Kopumā dūmvadi lielākā ēkas apjomā ir daļēji apmierinošā stāvoklī, izņemot augstāk minēto dūmvadu – tās tehniskais stāvoklis vērtējams kā avārijas stāvoklis.</b></p> </div> |

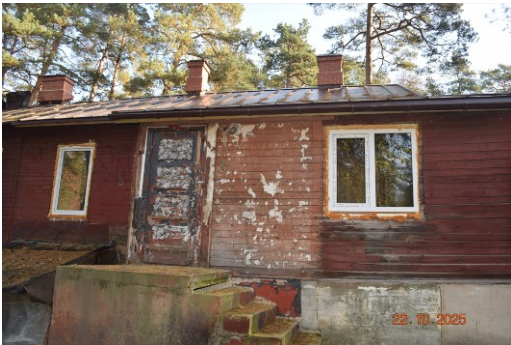
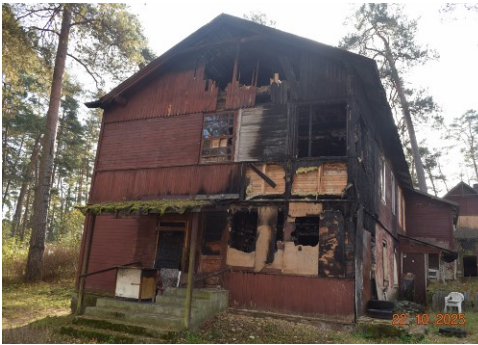
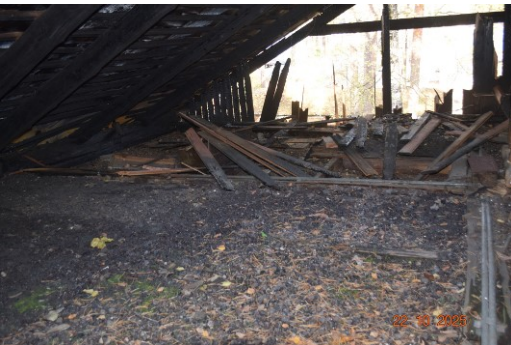
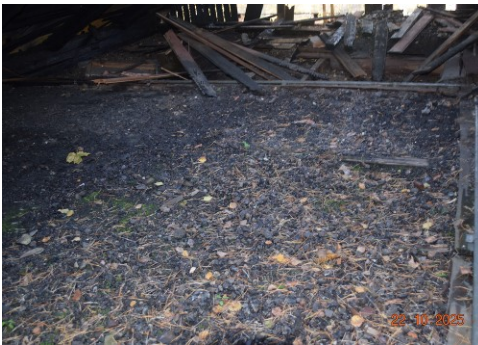
| <b>2.11</b> | <p><b>Siltumizolācija</b></p> <p>Ēkas fasādēm siltumizolācija nav ierīkota, kas šādai konstrukcijai, saskaņā ar mūsdienu prasībām nav efektīvi, tādējādi <u>ēkas norobežojošās konstrukcijas neatbilst LBN 002-19 „Ēku norobežojošo konstrukciju siltumtehnika” izvirzītajām prasībām.</u></p> <p>Bēniņos ir konstatēts izdedžu slāni kas savulaik kalpoja kā siltumizolācijas materiāls. Konstatēti risinājumi <u>neatbilst LBN 002-19 „Ēku norobežojošo konstrukciju siltumtehnika” izvirzītajām prasībām.</u></p> <div style="display: flex; justify-content: space-around;"> <div style="text-align: center;"> <p>2.11.1. attēls</p> </div> <div style="text-align: center;"> <p>2.11.2. attēls</p> </div> </div> <div style="display: flex; justify-content: space-around;"> <div style="text-align: center;"> <p>2.11.3. attēls</p> </div> <div style="text-align: center;"> <p>2.11.4. attēls</p> </div> </div> |
