## **Tehniskās apsekošanas atzinums**

Dzīvojamā māja

būves kadastra apzīmējums Nr. 05000013414001/05000013414002,

Saules iela 41, Daugavpils

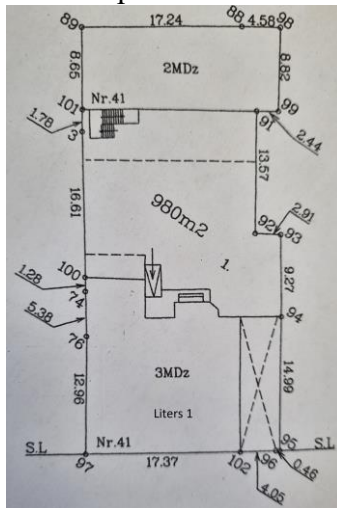
Dzīvojamā māja sastāv no 2 daļām – vēsturiskās daļas un vēlāk piebūvētās daļas no pagalma puses. 1.litera pamatu konstrukcija izveidota no akmeņiem, no iekšpuses papildus sarkano ķieģeļu mūrējums ar apmetumu. 2.litera pamatu konstrukcija izveidota betona pamatu blokiem, no iekšpuses veikts apmetums.

Pamatu nevienmērīgas sēšanās un deformāciju nav. Pamatu vispārējais stāvoklis ir apmierinošs. Mitruma pēdas konstatētas cokola stāvā pa vertikālām sienām, kas liecina par vertikālas hidroizolācijas neesamību vai atrašanos neapmierinošā stāvoklī.

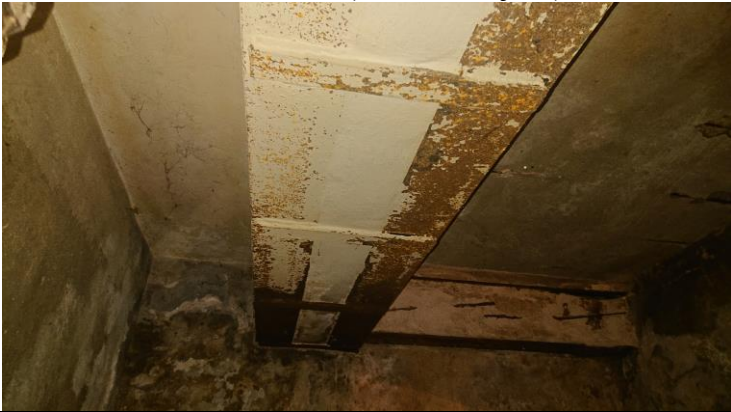
Ailu pārsedzes 2.literī ir izveidotas no betona gatavelementiem, bet 1. literī – no māla ķieģeļa mūrējuma. Deformācijas un plaisas virs ailām netika konstatētas un apsekošanas brīdī to tehniskais stāvoklis vērtējams kā apmierinošs. Aiļu ķieģeļu mūrējuma drupināšanas pēdu nav.		
<b>4.3</b>	<b>Karkasa elementi: kolonnas, rīģeļi un sijas</b>	<b>20%</b>
(Kolonnu, stabu, rīģeļu un siju konstrukcija un materiāls)		
Kolonnu nav. Apsekojami ēkai galvenās slodzes no pārsegumiem uzņem nesošās mūra sienas. Konstatēti trīs veidi rīģeļu un siju: rūpniecisks dzelzsbetona ražojums (bojājumi nav konstatēti), kombinētās sijas - nesošie tērauda elementi ar betona pildījumu uz vietas (konstatēta rūsa uz tērauda elementiem), tērauda sijas (konstatēta rūsa uz tērauda elementiem).

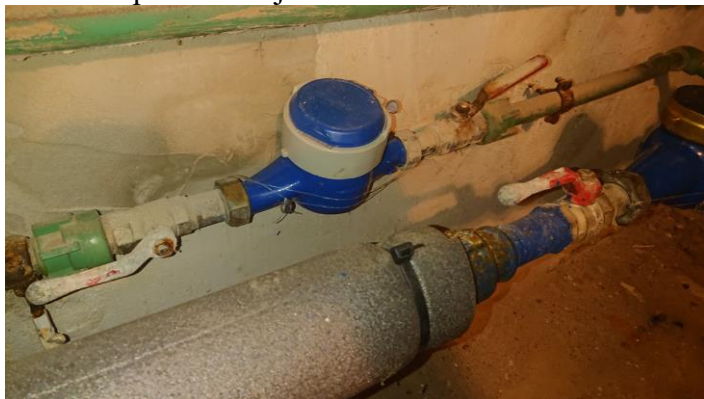
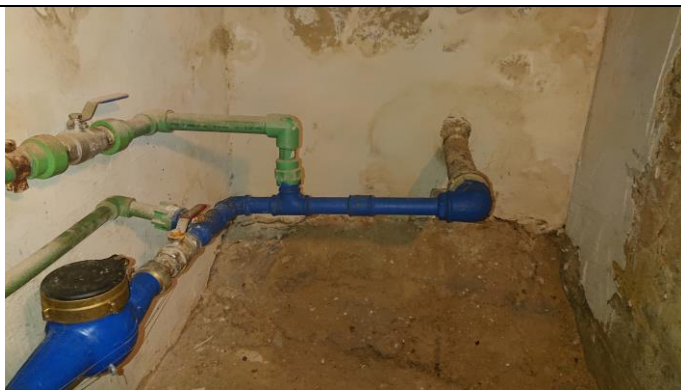
Iekšējā karstā ūdens ūdensvada sistēma ir izbūvēta no cinkotām ūdensvada caurulēm un ekspluatācijas laikā daļēji nomainīta uz PVC. Nomainīta arī siltumizolācija. Ūdens uzsildīšana notiek no pilsētas ārējiem ūdensvada tīkliem.

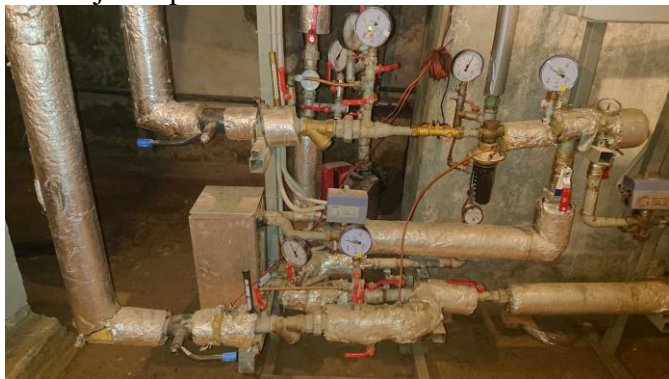
5.3	Ugunsdzēsības ūdensvads, automātiskās sistēmas un pretdūmu aizsardzības sistēmas	-
NAV		
5.4	Apkures sistēma, tās cauruļvadi, stāvvadi, cauruļvadu izolācija, apkures katli, siltummaiņi, mēraparāti, automātika un citi elementi	20%
<p>Siltumapgāde pieslēgta pie pilsētas siltumapgādes tīkliem. Ir uzstādīti divi jauni siltummezgli, kas atbilst visām prasībām, tajā skaitā nomainīti arī siltummaiņi un cirkulācijas sūkņi, elektroniska vadība. Maģistrālie tīkli ir izolēti atbilstoši normatīvām prasībām. Cauruļvadi un stāvvadi izpildīti no melnā metāla caurulēm vai metāla plastikāta. Apkures sistēmas veids – divcauruļu sistēma. Apsekojot ēkas apkures sistēmu var redzēt, ka tās stāvoklis ir apmierinošs. Notecējumu pēdu nav.</p>

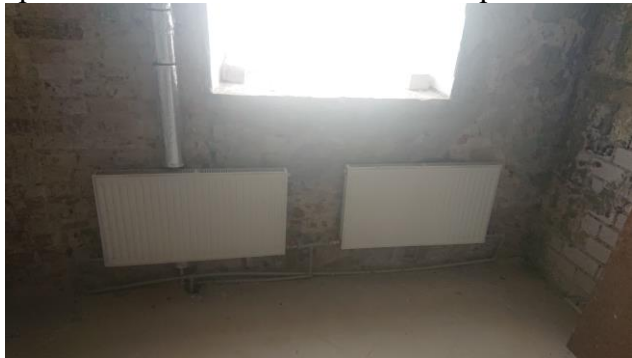
5.5	Centrālapkures radiatori, kaloriferi, konvektori un to pievadi, siltuma regulatori	30%
<p>Apsekojamajā ēkā pārsvarā ir uzstādīti radiatori bez siltuma regulatoriem. Nav zināms, vai ir veikta apkures sistēmas skalošana. Centrālapkures radiatori – apmierinošā stāvoklī. Notecējumu pēdu nav.</p>
