**Tehniskās apsekošanas atzinums**

Daudzdzīvokļu dzīvojamā ēka, kad. 05000015410001, Imantas iela 53, Daugavpils, LV5401

SIA “Daugavpils dzīvokļu un komunālās saimniecības uzņēmums”  
Liepājas ielā 21, Daugavpilī, LV-5417,  
Līgums nr. SIA DDzKSU-2021/207P no 01.11.2021.

Atzinums izsniegts 2021.gada 08.decembrī  
SIA „Baltic Contractor”

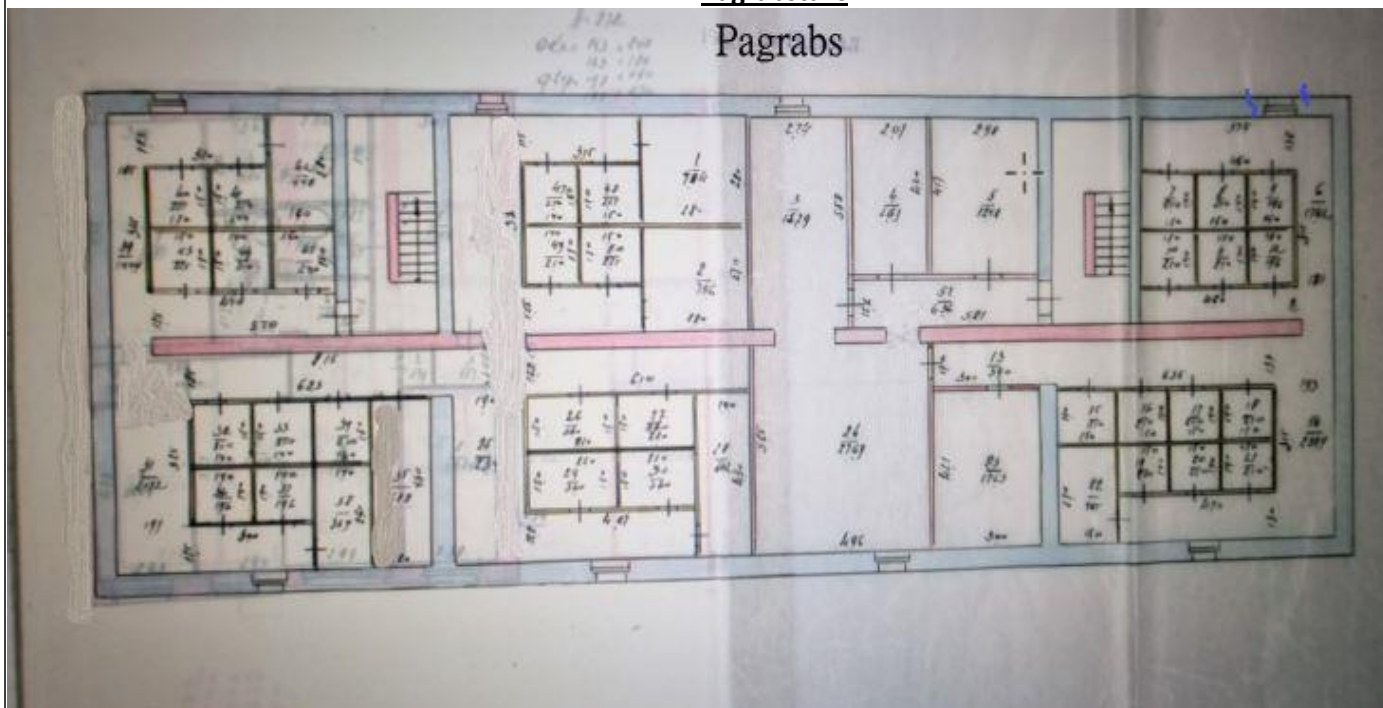
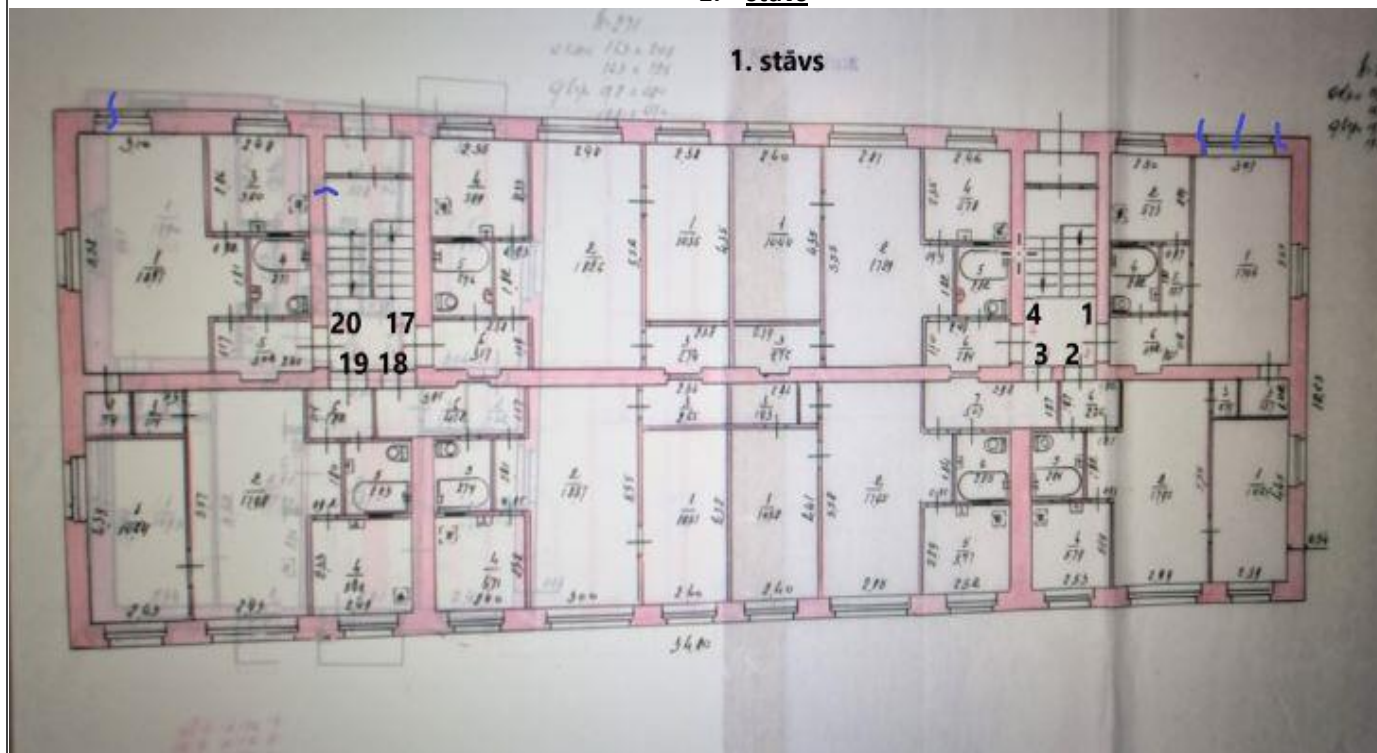
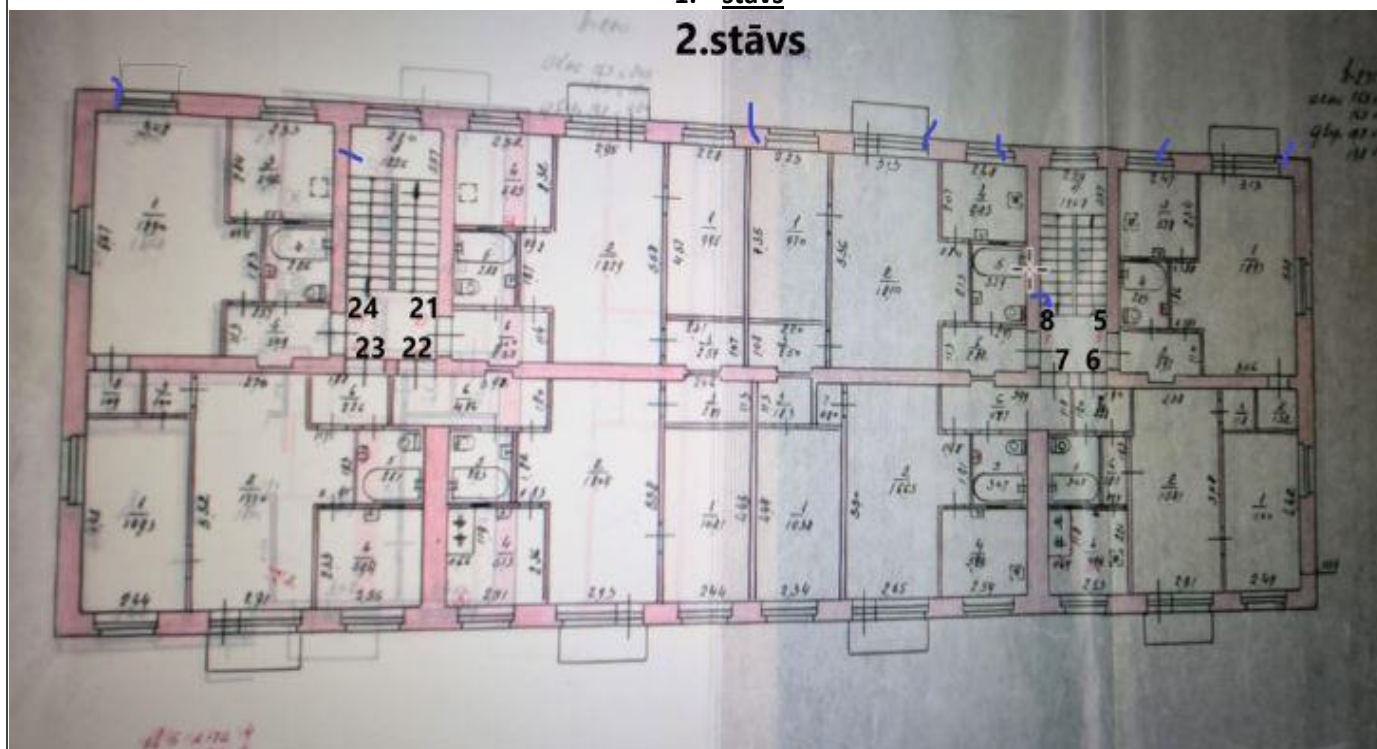
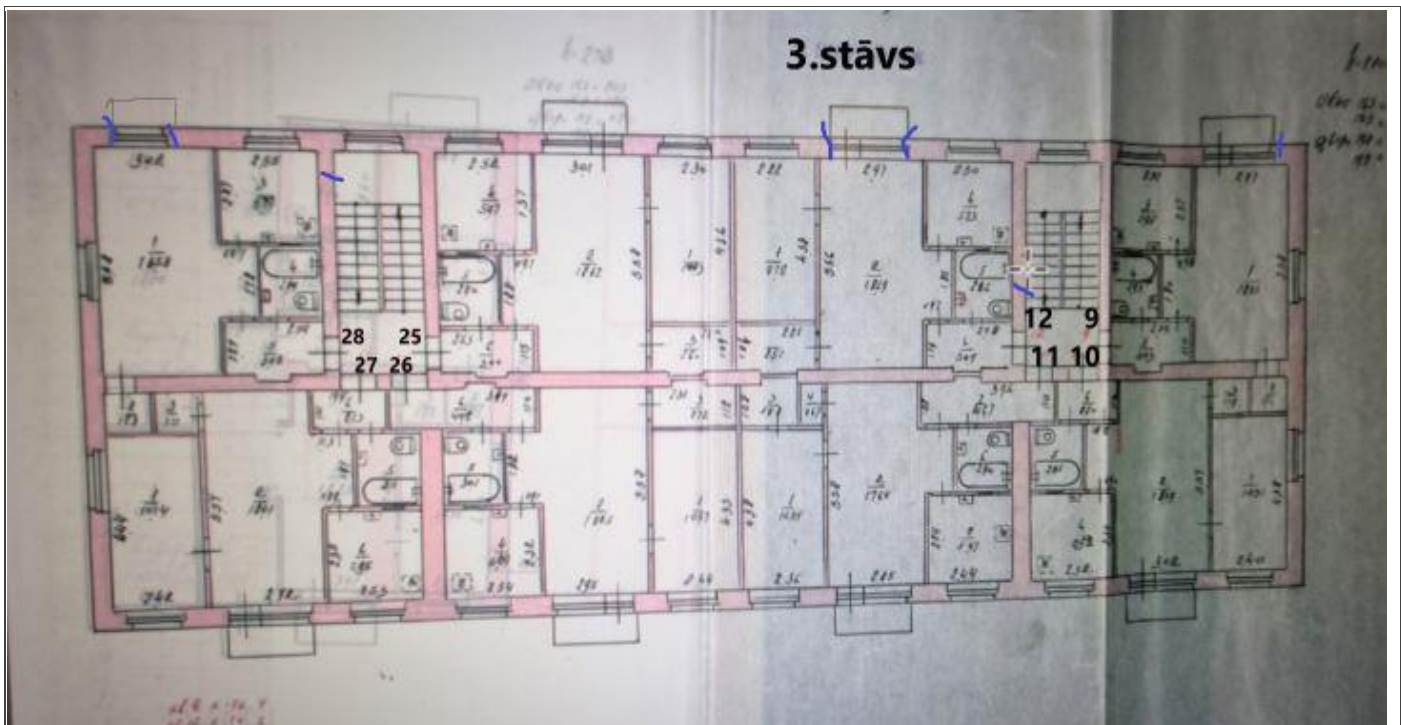
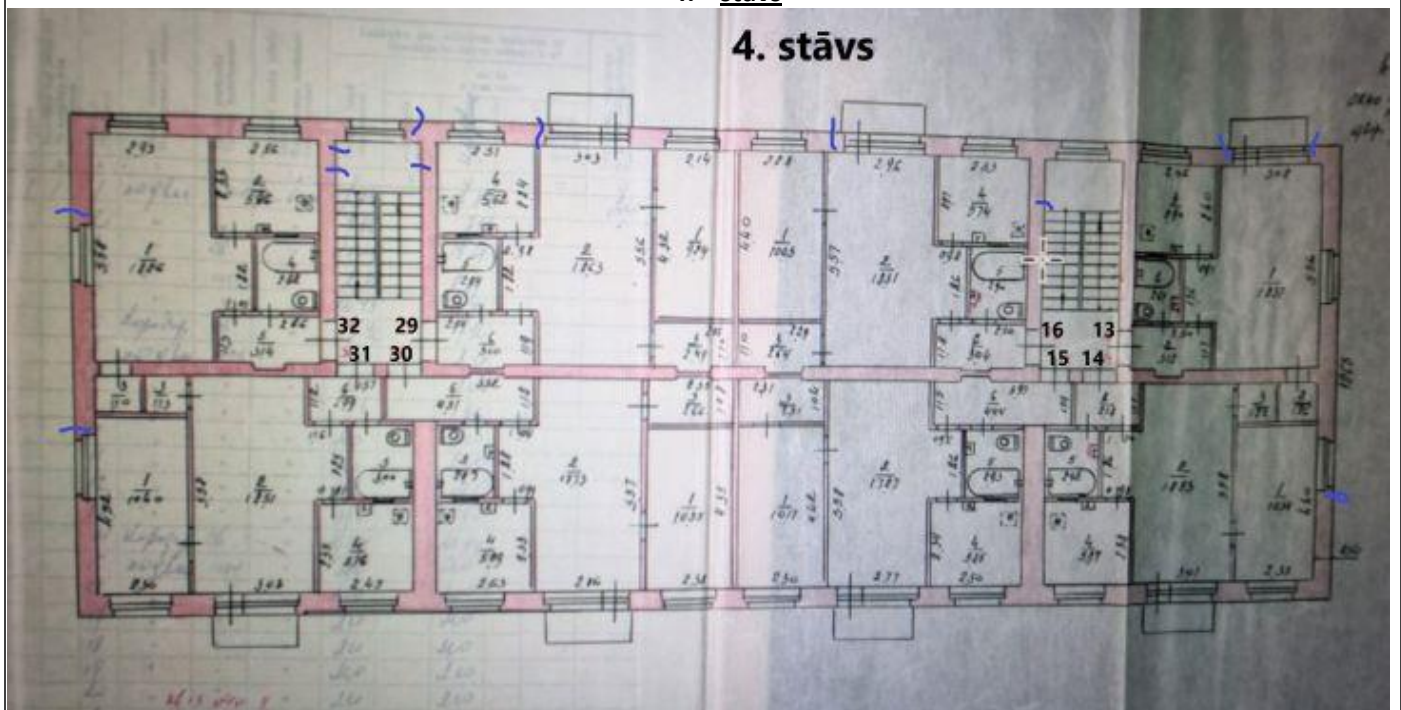
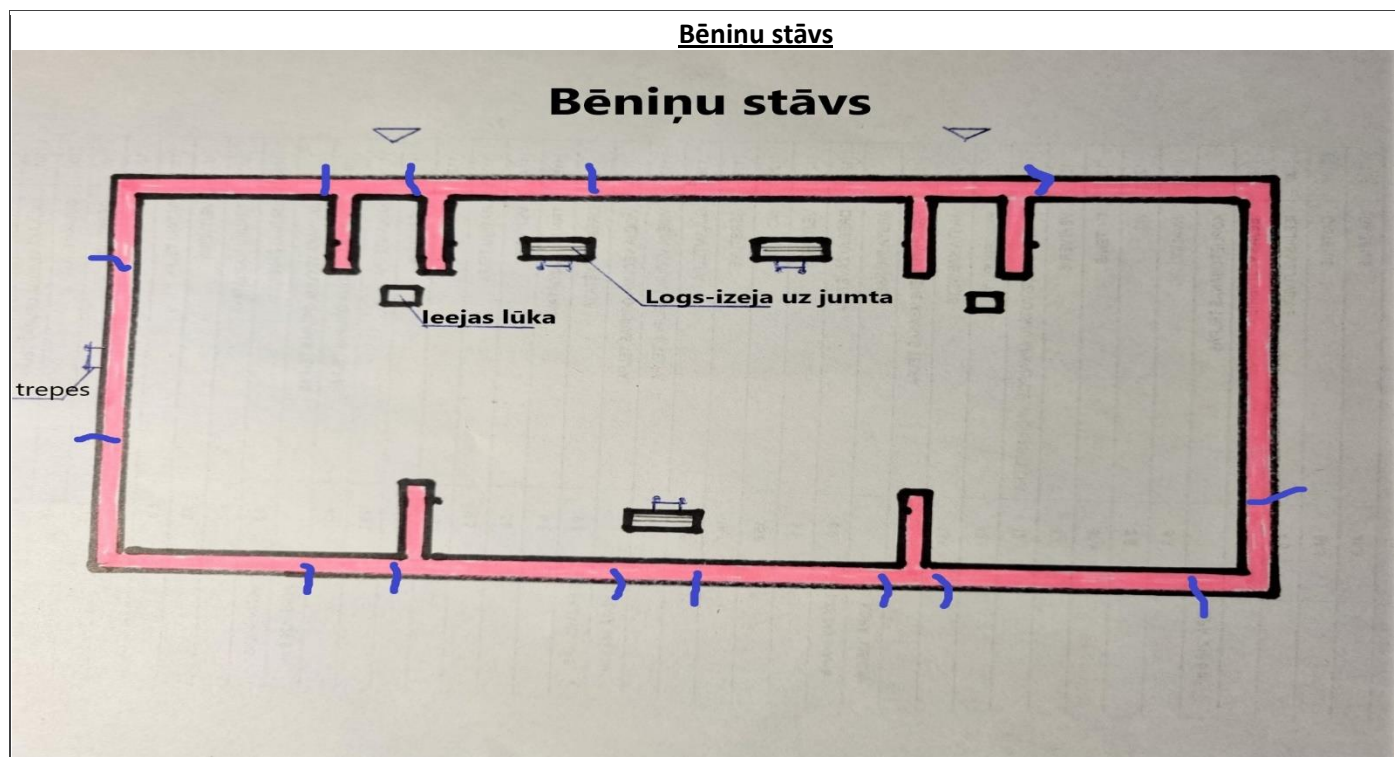
Uz visiem ēkas nosacītiem stāvu plāniem ir uzrādītas konstatēto plaisu vietas, kas aprakstītas atzinumā.

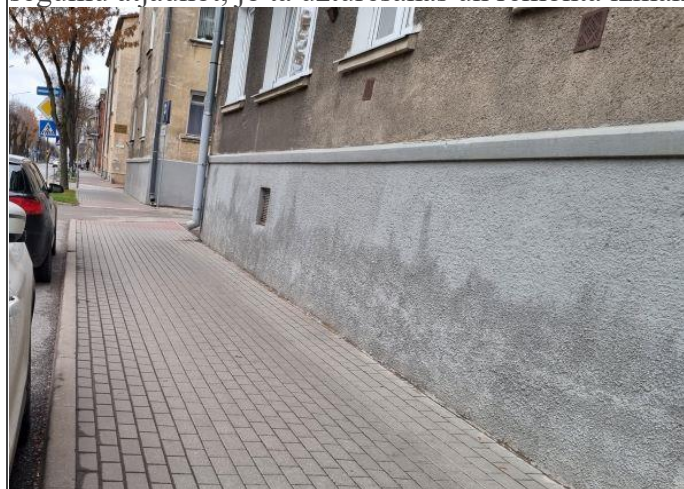
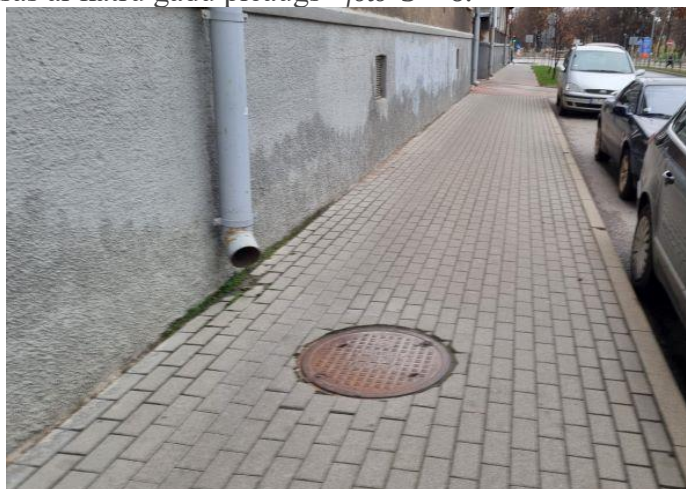
Pieguļošais asfalta segums, bruģis nepilda ēkas apmales funkcijas, jo nenovērš mitruma ietekmi uz ēkas pamatiem. Bruģētā ietve ir labā un apmierinošā stāvoklī, praktiski bez būtiskiem defektiem - *foto 1; 2*.

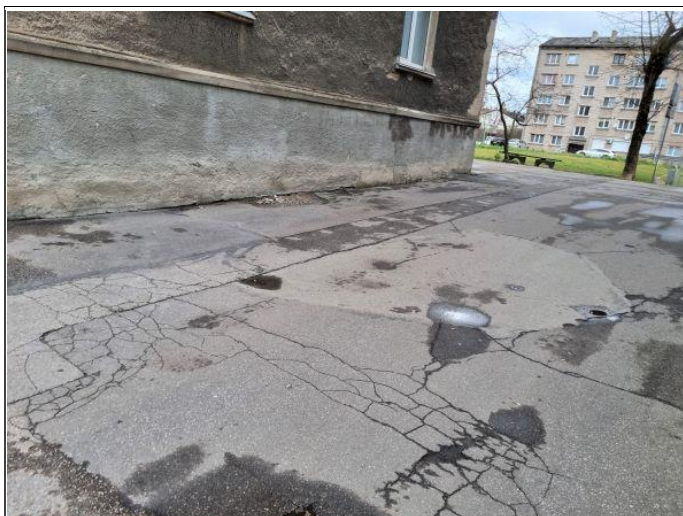
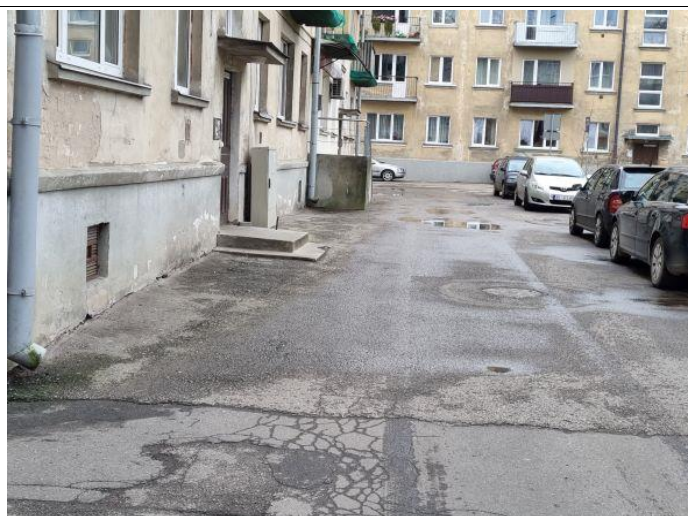
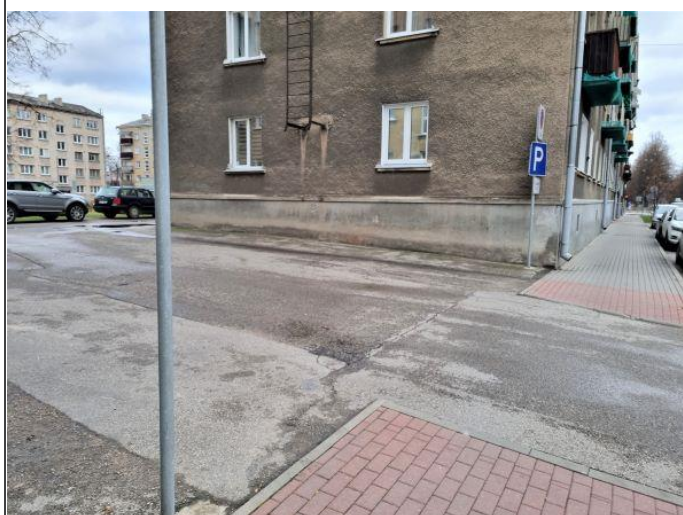
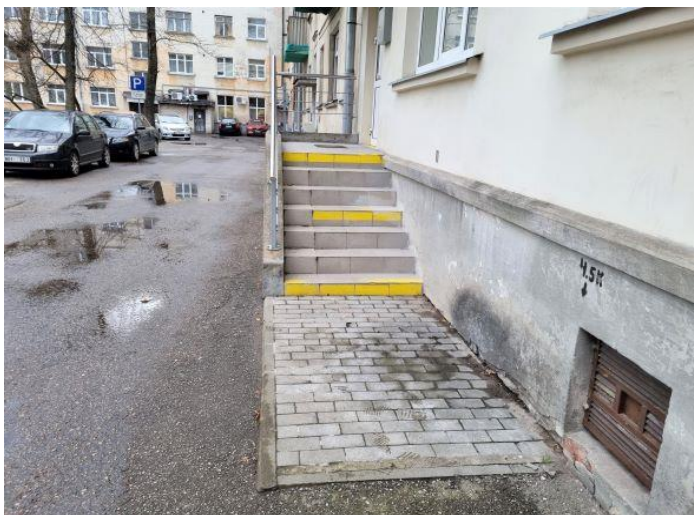
Pagalms un iebrauktuves ēkas galos pārsvarā ir no asfaltētām iebrauktuvē un laukumiem, kur tiek izvietoti auto - *foto 3 - 6*.

Asfalta segums ēkas galos un pagalmā ir saplaisājis, ar daudziem ielāpiem, nelīdzens ar nelieliem iesēdumiem, bet savu pamatfunkciju kā brauktuves un gājēju segums tas veic. Ieteicams pie iespējas asfalta segumu atjaunot, jo tā uzturēšanas un remonta izmaksas ar katru gadu pieaugs - *foto 3 - 6*.

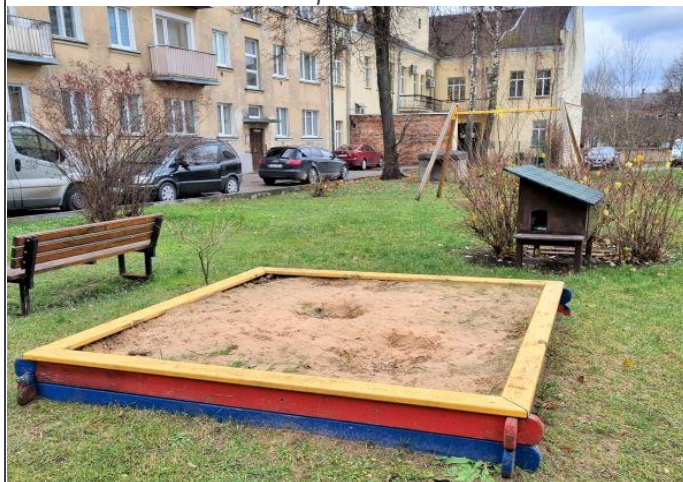
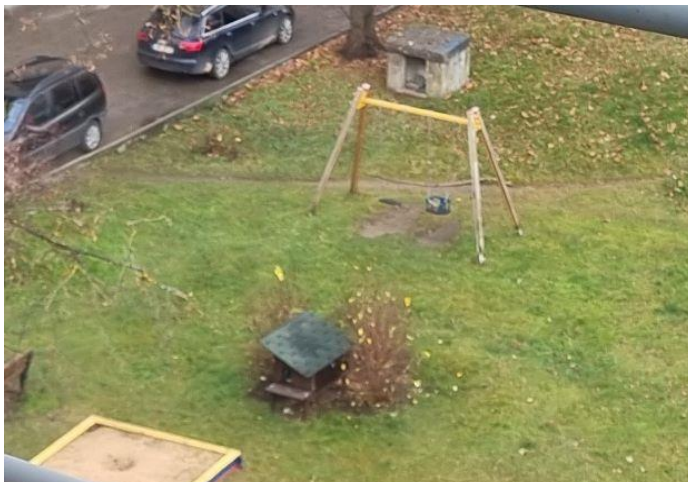
Pagalmā uz ēkas pieguļošās zemes ir ierīkoti bērnu rotaļlaukums t.sk. ar smilšu kastī un šūpolēm, atpūtas laukumi ar soliņiem, atkritumu urnām un sporta laukumi ar zālāju. Esošie objekti ir atjaunoti un uzturēti labā tehniskā stāvoklī - foto 7- 8.

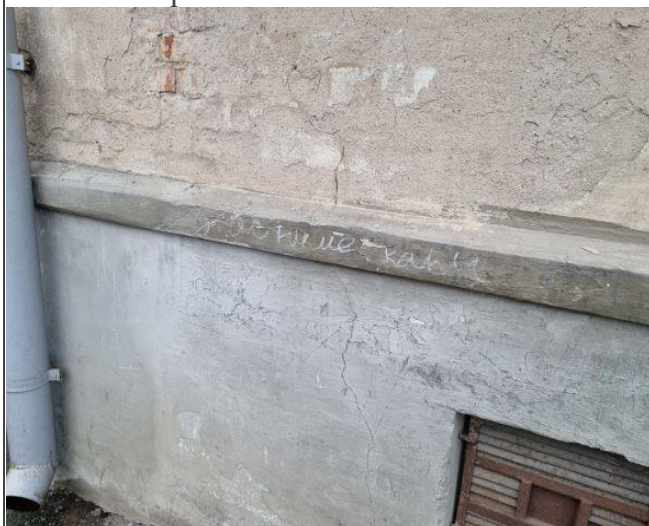
*foto 13*

Uz apsekošanas brīdi kopējais cokola tehniskais stāvoklis vērtējams kā apmierinošs, tika konstatēta pamatu bojājums vai deformācija plaisas veidā - *foto 13*, kas liecina par iespējamu nepietiekamu pamatu konstrukciju nestspēju, ko nepieciešams pārbaudīt. Kopumā apsekoto ēku pamatu atsevišķu konstrukciju tehniskais stāvoklis ir apmierinošs.

Pagrabu telpu un bēniņu telpu nesošās sienās plaisas ir konstatētas no ēkas ārpuses - *foto 13; 49; 50; 51*, ēkas iekšpusē pagraba un bēniņu daļā plaisas ēkas nesošās sienās nav konstatētas - *foto 26; 30; 31.*

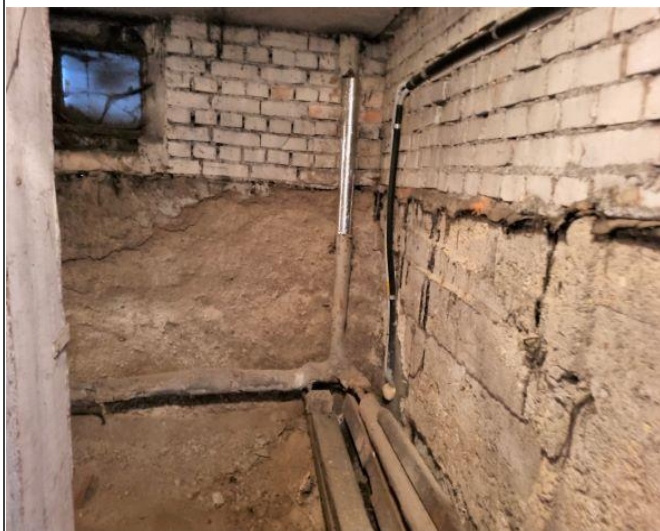
*foto 15*

izvietoti iedzīvotāju privātās pagrabtelpas - *foto 15*.

Drenāža ap ēku nav konstatēta, no pagraba telpas iekšpuses uz cokola sienu virsmām, grīdu gruntsūdeņu ietekme un citas mitruma būtiskas iedarbības pēdas nav konstatētas - *foto 15*.

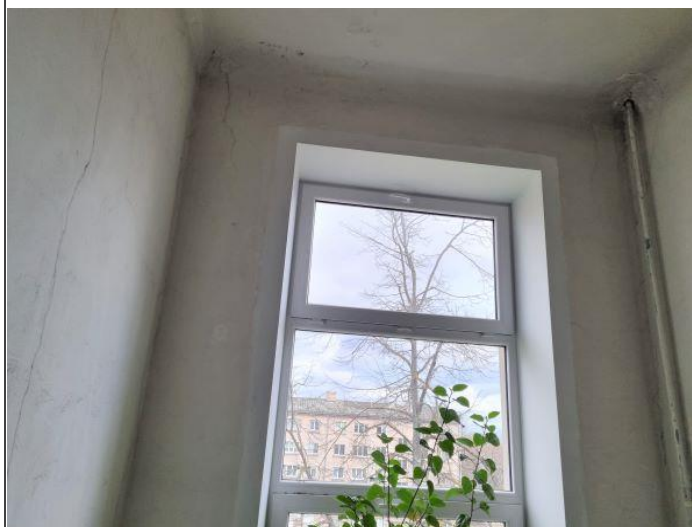
*Foto 23*

Nesošās iekšsienas kāpņu telpu rajonā veidotas no 38 cm biezām, apmestām ķieģeļu sienām, abās kāpņu telpu sienās konstatētas plaisas - *foto 22; 23; 27; 28; 29; 31; 32.*

Aiļu sijas un pārsedzes vizuāli ir apmierinošā stāvoklī, būtiskas neatbilstības nav konstatētas un tās savu nestspēju nav zaudējušas. Bēniņu, kāpņu telpu, tehnisko telpu sienas ir bez redzamiem būtiskiem bojājumiem - *foto 23; 24; 27; 28; 32.*

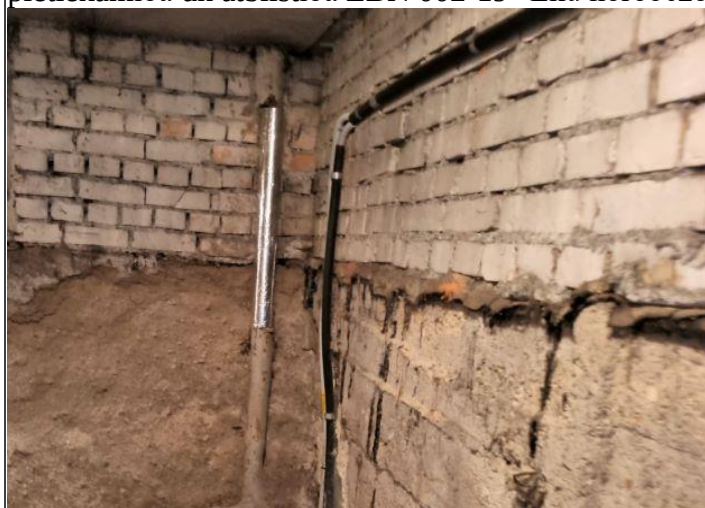
foto 33

Ēkas ārsienām no iekšpuses ir redzams, ka horizontālā hidroizolācija zem ārsienām uz pamatiem ir veikta un tā pilda savas funkcijas, kas ir vizuāli konstatējams - *foto 33*.

No pagraba puses redzams, ka pamatu vertikālā izolācija pilda savas funkcijas, mitruma ietekme uz sienām ēkas iekšpusē nav konstatēta- *foto 33; 39*.

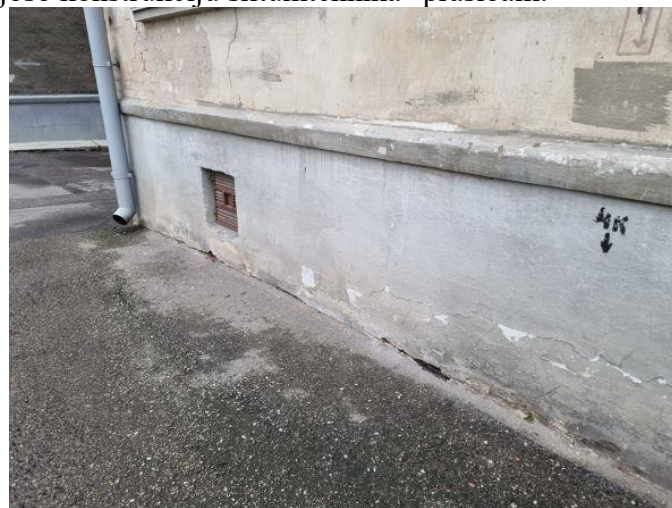
foto 34

Ēkas pagraba ārsienas augšējā cokola daļa veidota no ķieģeļu mūra, ir konstatēta nelabvēlīga mitruma ietekme uz cokola ārsienas daļu, tās apmetumu - *foto 34 - 38*.

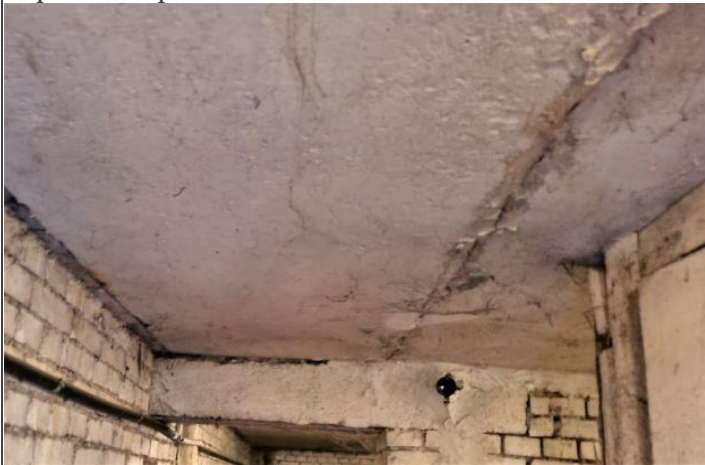
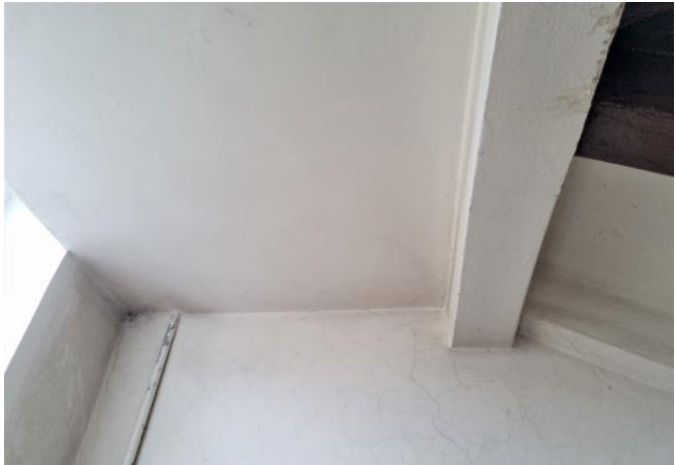
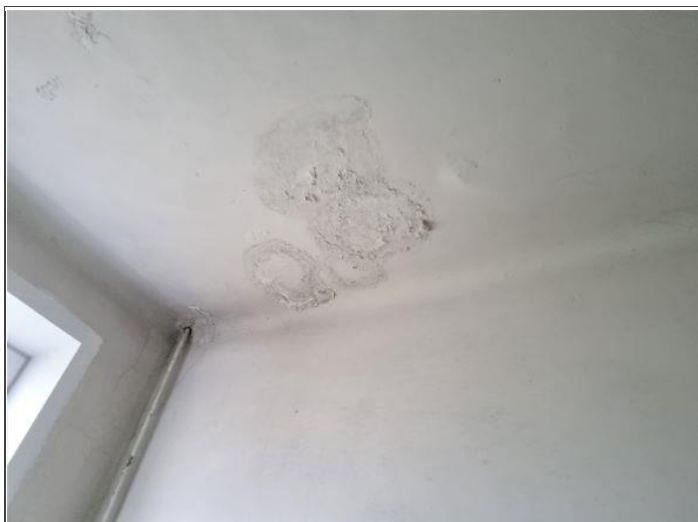
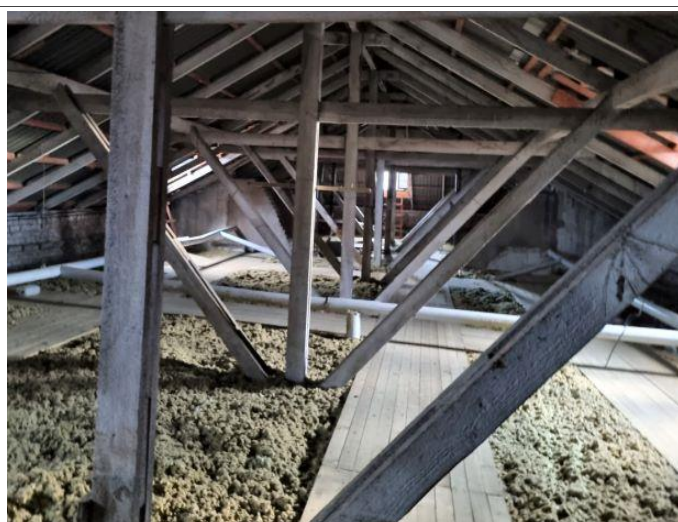
Starpstāvu pārsegumi ir veidoti no dzelzsbetona gatavo konstrukciju paneļiem un tie ir balstīti uz nesošajām ķieģeļu sienām. Pagrabstāva, starpstāvu pārsegumos būtiskas izlieces vai citi bojājumi paneļiem netika konstatēti - foto 41 - 44.

Plaisas paneļiem kāpņu telpās un pagrabtelpās nav konstatētas. Pārsegumu tehniskais stāvoklis uz apsekošanas brīdi vērtējams kā apmierinošs un tā nestspēja nav zudusi. Starpstāvu pārsegumu konstrukcijas kopumā ir apmierinošā tehniskā stāvoklī.

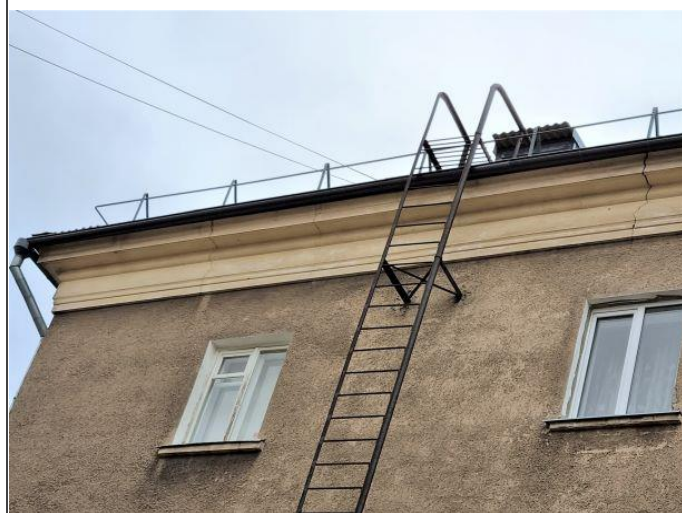
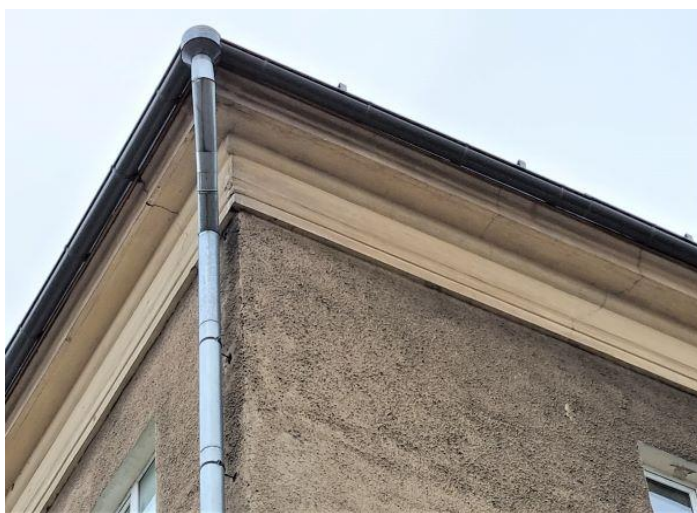
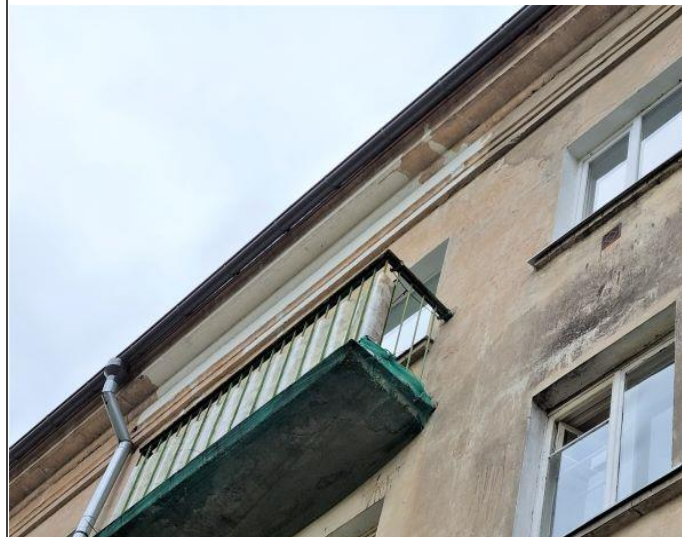
No ēkas ārpuses nesošās sienās un iekšējās šķērssienās ir redzamas plaisas (skatīt sadaļu 2.3. būves plānojums). Daļa plaisu ir remontētas un ir pamats secināt, ka plaisas turpina veidoties ēkas ekspluatācijas gaitā – foto 49 - 58.

Fasādes sienas ar sīkām plaisām apmetumā, kur plaisu tālāka progresija un to dziļums vizuāli nav novērojams, fasādes apmetums un krāsojums ir nolietojies, kur redzami defekti vai to labojumi – foto 51 - 58. Fasādes bojājumi nepieciešams regulāri novērst, lai tie neprogresētu un neveidotos negatīva mitruma ietekme. Ārsienu apdares stāvoklis ir tehniski neapmierinošā stāvoklī, nepieciešams fasādes remonts - foto 130; 131.

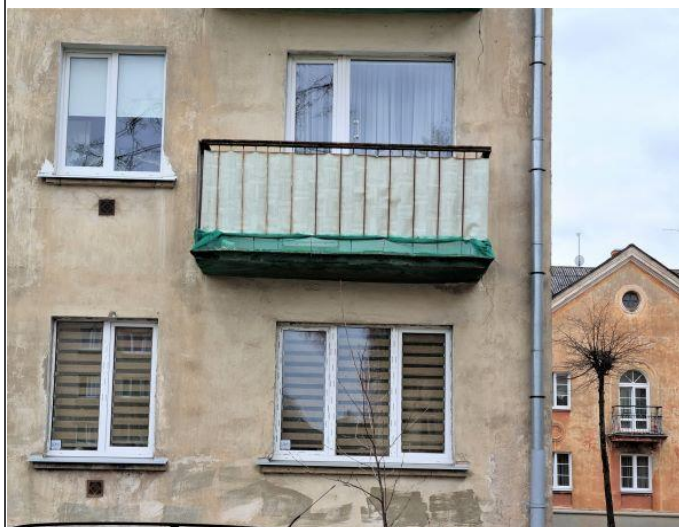
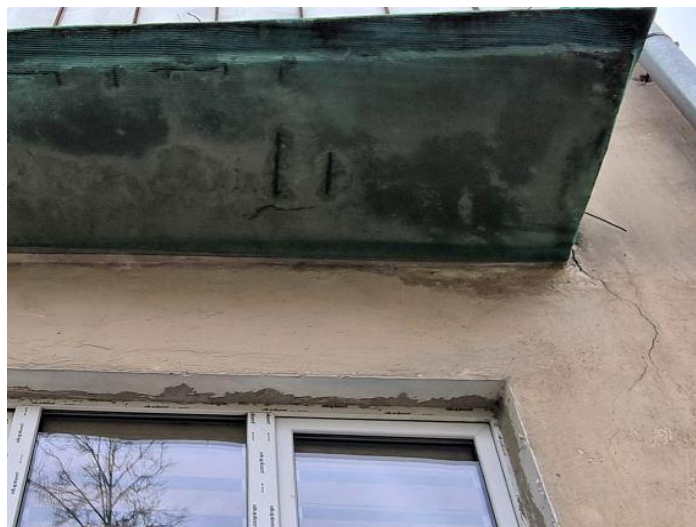
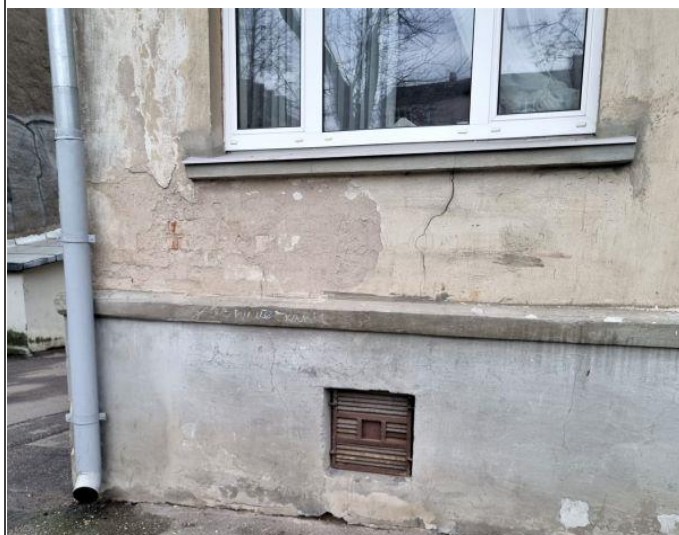
Veicot ēkas vizuālo apsekošanu konstatētas daudzās plaisas sevišķu bīstamību ēkai īstermiņā nerada, papildus izpēti jāveic pie balkonu atjaunošanas, tur kur plaisu vietās atrodas balkonu nesošo plātņu stiprinājuma vieta ēkas sienās - foto 52; 54; 56.

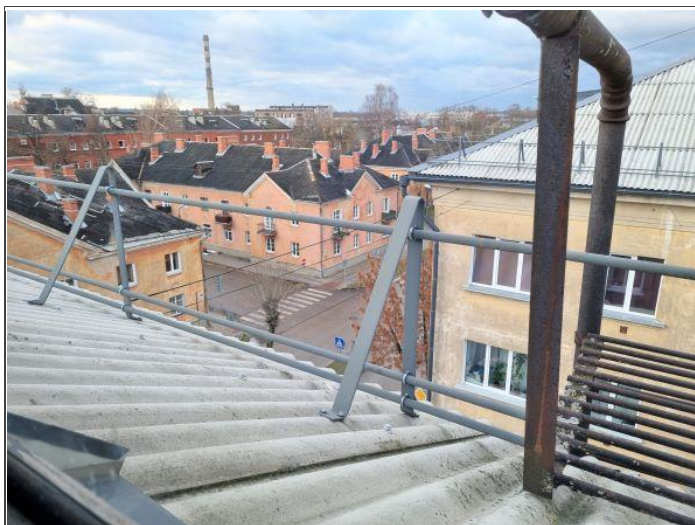
Foto 61

Jumta klājs ir atjaunots no šķiedru cementa viļņotām loksniem, kuras nostiprinātas uz latojumu. to savstarpējais pārlaidums nodrošina lietus ūdeņu neieklūšanu bēniņu telpā - *foto 61 - 64*.

Uz jumta seguma var nokļūt pa trijām izveidotām izejām lucernu logiem un ugunsdzēsības kāpnēm ēkas galā - *foto 47; 49; 60; 61; 66*.

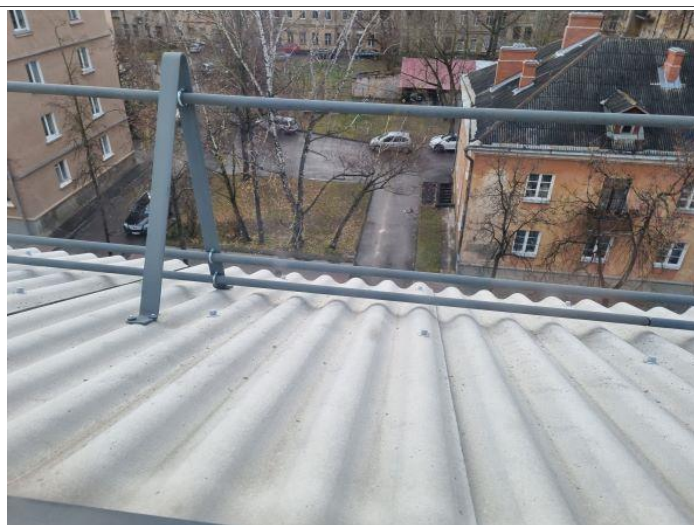
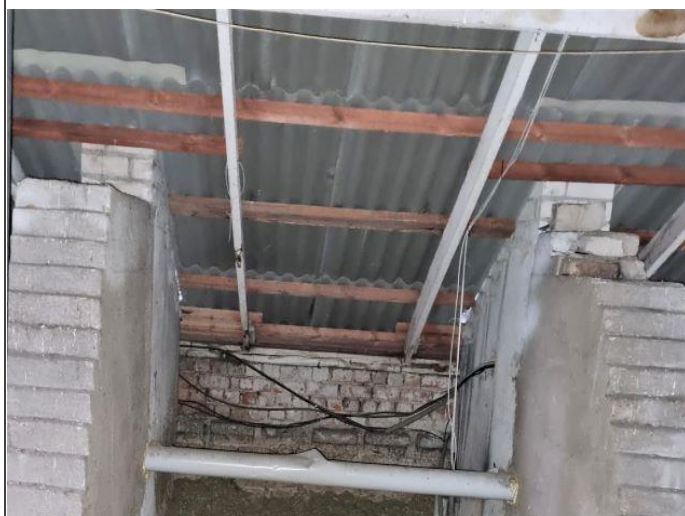
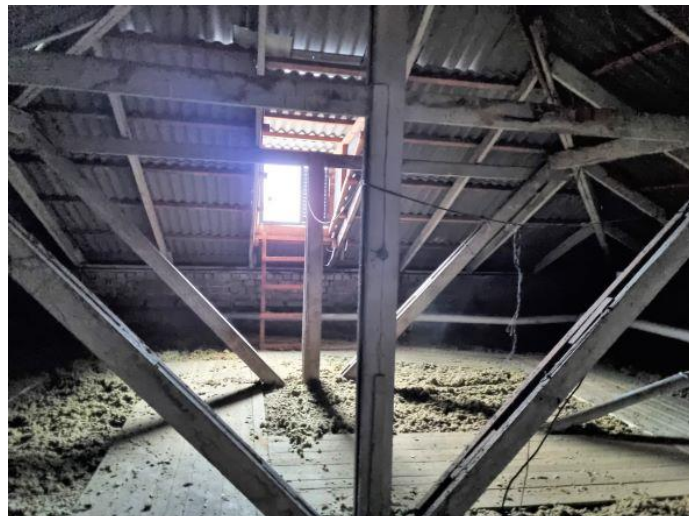
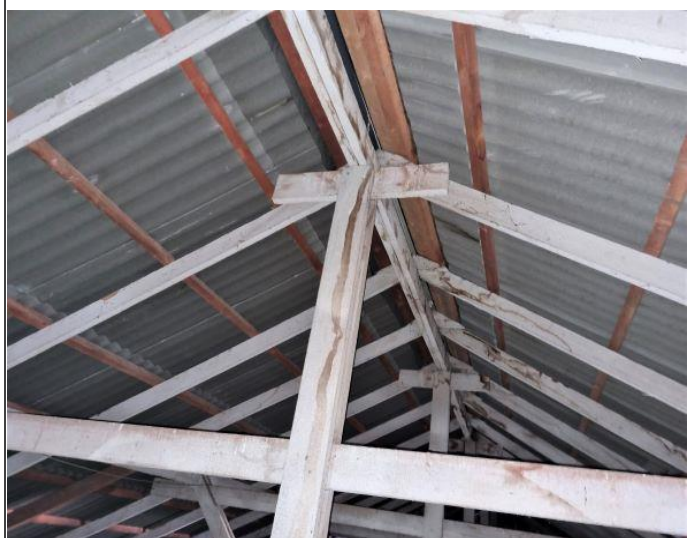
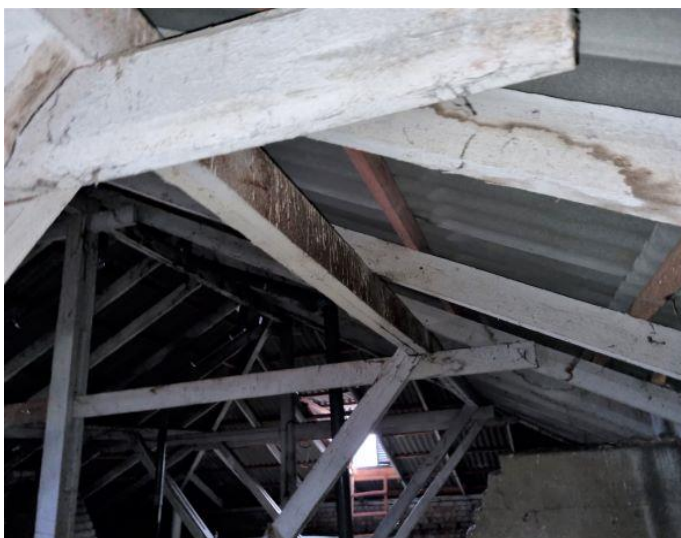
Ēkas bēniņos uz nesošo jumta sijām, spārēm tika konstatēti, lokāli mitruma izraisīti samitrinājuma paliekas, izsāļojumu veidā uz to virsmām, kas visdrīzāk radušies pirms jumta seguma maiņas un tiem nav būtiska ietekme uz konstrukciju noturību - *foto 63; 64; 69; 70*.

Nesošās jumta konstrukcijas veidotas no koka spārēm, koka atgāžņiem un statņiem. Spāres veidotas no brusām un tās ir izvietotas ar soli 100 - 160 cm. Spāres balstītas uz nesošo ārsienu mūrlatām un slīpo atgāžņu, siju un statņu konstrukcijām. Kopējais kores augstums no pēdējā stāva pārseguma ir ap 3- 4 m. Uz spārēm izveidots atjaunots horizontāls koka latojums ar atstarpēm 90 – 100 mm - *foto 63 - 66*.

Koka konstrukcijas ir apstrādātas ar koksnes aizsardzības līdzekļiem. Nesošās jumta konstrukcijas laidumi ir ar redzamiem sāļu izdalījuma sekām, kura ietekme pēc jumta seguma nomaiņas ir novērsta - *foto 63 - 70*.

Ēkas jumta klāju apakšējās sānu malas ir balstītas ārējās ķieģeļu sienas un tajā iestrādātās mūrlatas, ārējā ķieģeļu sienas augšējā mala beidzas ap 1 metru virs bēniņu grīdas iekšpusē, bet ārpusē veido jumta karnīzi, kuras apmetums vietām ir saplaisājis – *foto 63; 65; 71; 72*.

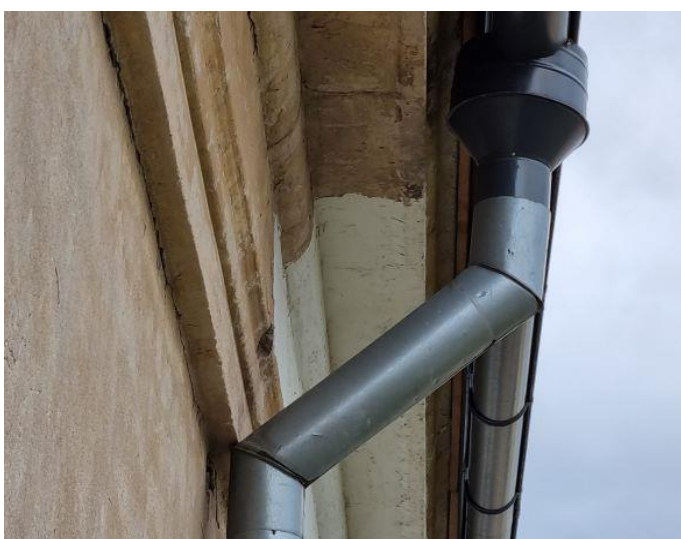
foto 72

Lietus ūdens novadīšanas sistēma apsekojamajai ēkai ir atjaunota, kas pilda savu funkciju un novada lietus ūdeni gar ēkas sienām uz ēkai pieguļošo ietvi vai asfalta segumu – *foto 71 – 76*.

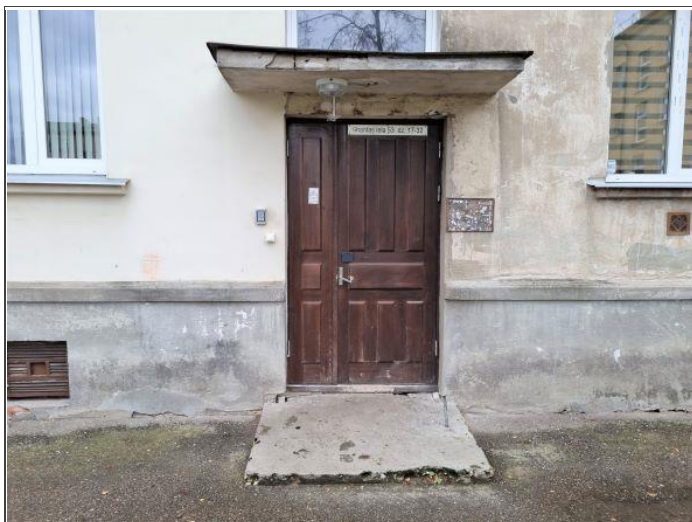
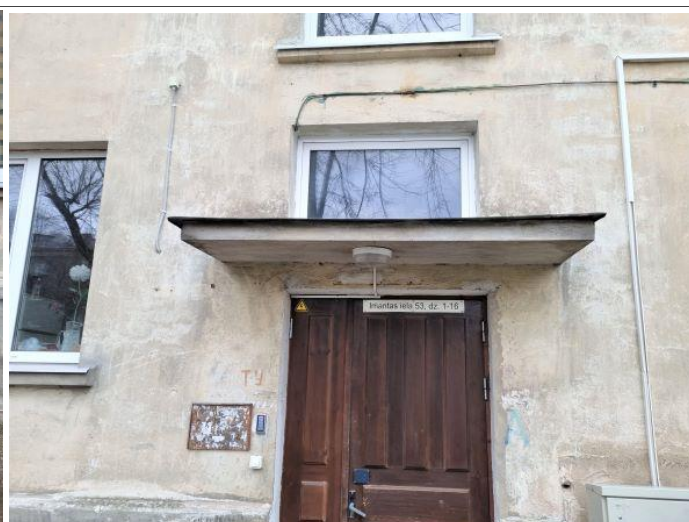
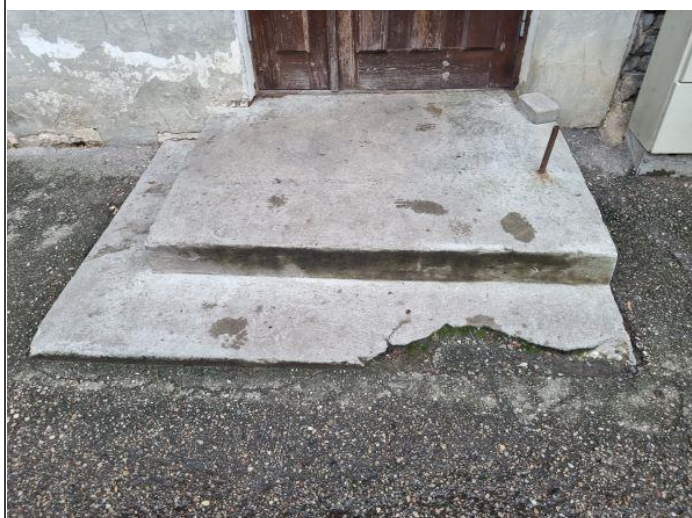
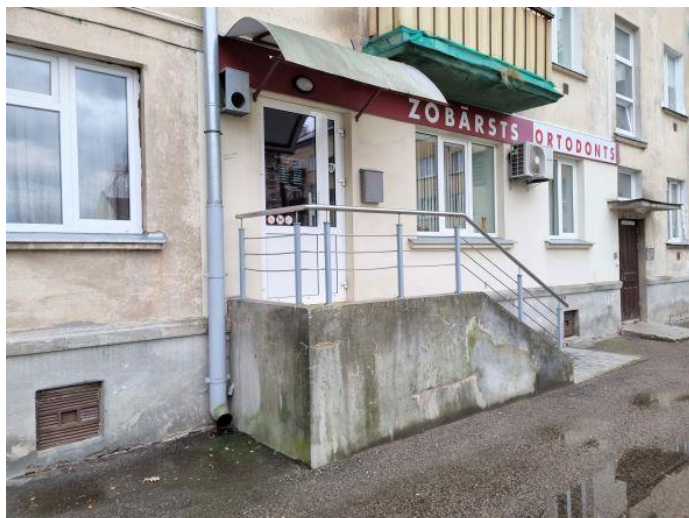
Pie divām ieejām ēkā ir viena un divu pakāpiena lieveņi, no kuriem ir ieeja kāpņu telpās un pagrabtelpās. Lievenis ar diviem pakāpieniem pie vienas kāpņu telpas 1-16 un lievenis ar vienu pakāpienu pie otras kāpņu telpas 17-32 ir veidoti no betona un ir apdrupuši, tiem nepieciešami atjaunošanas darbi - foto 77; 79. Lievenis pie komercietelpām ar kāpnēm, ieejas laukumu un norobežojošām margām ir apmierinošā stāvoklī - foto 80.

Pie ieejām ēkas dzīvojamo telpu kāpņu telpās jumtiņi no dzelzbetona ar skārda seguma virsmu bez lietus ūdens novadsistēmas un apgaismojuma lampu zem tā. Kāpņu telpas 1-16 jumtiņš ir atremontēts labā stāvoklī, bet kāpņu telpas 17-32 jumtiņam ir nepieciešams remonts - foto 77; 78.

Komercietelpai ieejas jumtiņš ir cilindriskas formas no plastikāta - foto 80.

Kopumā jumtiņi pilda savu funkciju un to tehniskais stāvoklis ir vērtējams kā apmierinošs.

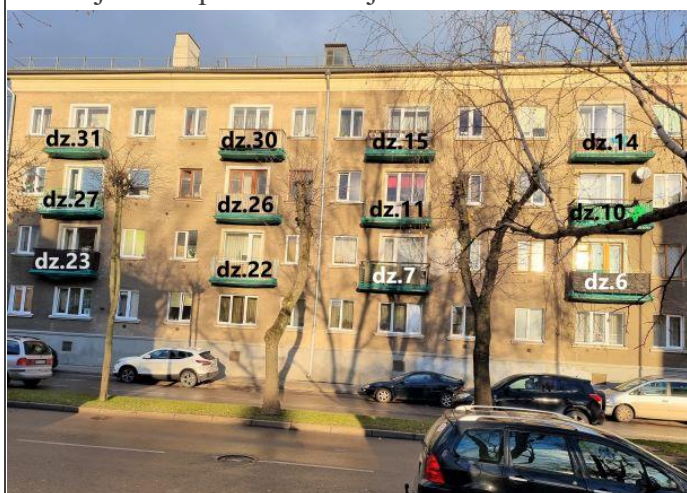
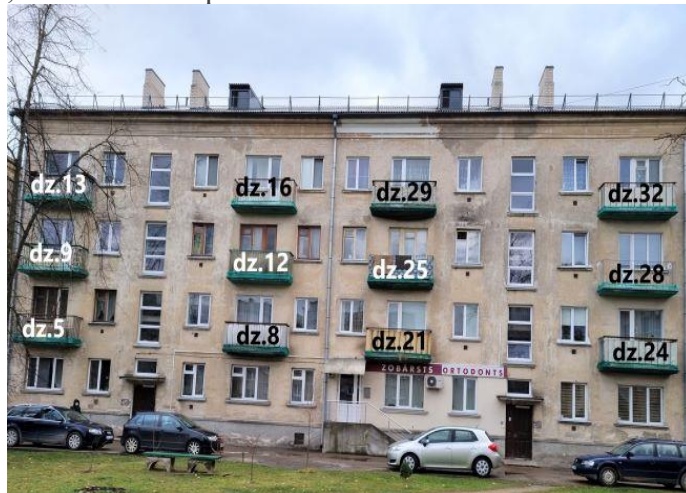
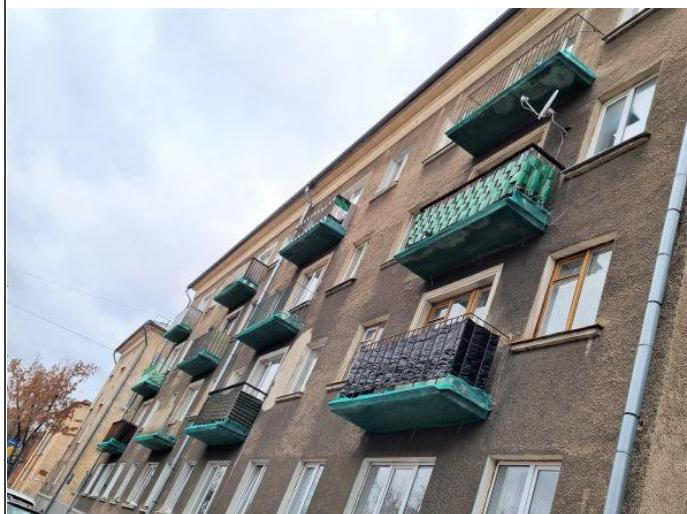
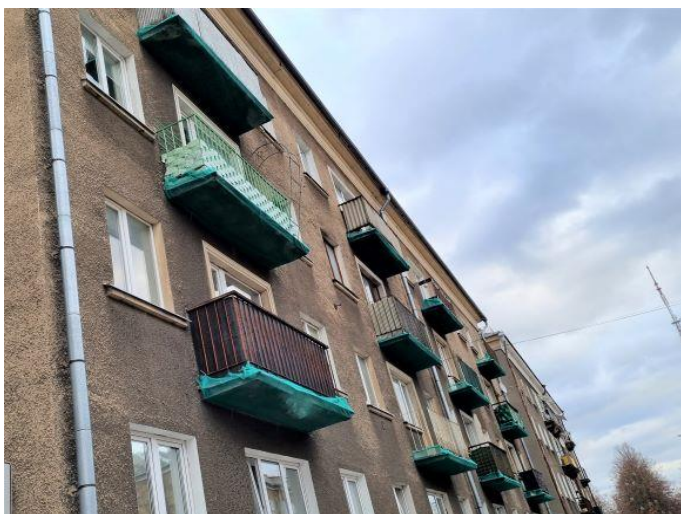
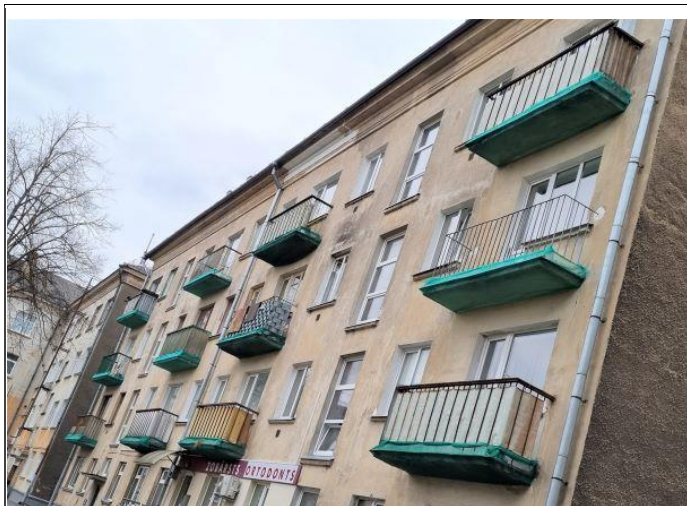
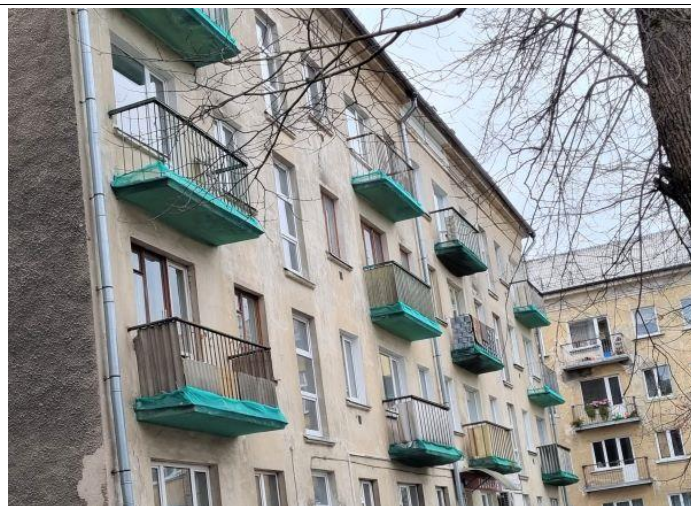
Apskatāmā ēka ir būvēta 1958. gadā uz ēkas divām fasādēm ēkas 2; 3 un 4 stāvos ir izveidoti balkoni katram dzīvoklim pa vienam, balkonu priekšējās ārējās malas norobežotas ar metāla stieņu norobežojošo konstrukciju. Balkonu konsuļu tipa dzelzsbetona paneli ir iespīlēti ēkas nesošajām ārējās sienās - foto 81 - 86. Balkonu kopējais konstruktīvais un tehniskais stāvoklis ir neapmierinošs, balkonu pamatnes ir apsegtas ar tīkliem, jo no tiem betona erozijas ietekmē atdalās atlūzas. Balkonu tehniskais stāvoklis tiks aprakstīts detalizēti, apskatot katru balkonu atsevišķi, tādēļ katrs balkons papildus ir apzīmēts ar tā pieguļošā dzīvokļa numuru - foto 81; 82.

Balkonu ekspluatācijas laikā ārpus ēkas, par to paaugstinātu salciētību norādījumu nav. Balkonu grīdām hidroizolējošs segums nav konstatēts vai arī tas nepilda savu funkciju. Balkonu sānu un priekšējās margas ir no tērauda ar koka augšējo apmali- foto 83 - 86.

Visiem apskatāmiem balkoniem ir konstatēti nesošās plātnes un nesošo tērauda elementu bojājumi, plātnes saplaisāšana, gabalu atdalīšanās un krāsojuma lobīšanās. Apsekošanas laikā nav konstatētas balkonu nesošās konstrukcijas (plātnes) pārmērīgās deformācijas un citas pazīmes, kuras var tieši vai netieši norādīt uz balkonu nesošo konstrukciju mehāniskās stiprības, noturības un izlieču neatbilstību būvnormatīvu prasībām. Balkonu margu augstuma un konfigurācijas atbilstība LBN 211-15 56. p. prasībām ir atbilstošs - margu augstums, vizuāli, ir lielāks par 1m un atstarpes starp margu elementiem ir mazākas par 15cm.

Apsekošanas gaitā tika vērtēts balkonu konstrukciju tehniskais nolietojums. Atbilstoši Latvijas valsts standarta LVS 412 "Mājoklis. Dzīvojamo māju labiekārtojuma, nolietojuma un atbilstības apdzīvošanai noteikšana" tehniskā nolietojuma vispārīgā noteikšanas metodikai balkonu konstrukciju tehniskais nolietojums kopumā ir vērtējams robežās 40 līdz 60%, kas atbilst neapmierinošam tehniskam stāvoklim.

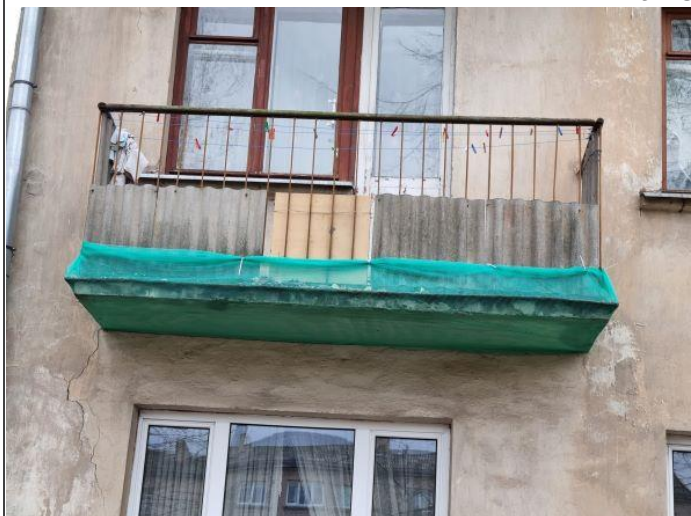
*foto 5-1*

Balkons dz.5
