**Tehniskās apsekošanas atzinums**

Daudzdzīvokļu dzīvojamā ēka, kad. 05000015410001, Imantas iela 53, Daugavpils, LV5401

SIA “Daugavpils dzīvokļu un komunālās saimniecības uzņēmums”  
Liepājas ielā 21, Daugavpilī, LV-5417,  
Līgums nr. SIA DDzKSU-2021/207P no 01.11.2021.

Atzinums izsniegts 2021.gada 08.decembrī  
SIA „Baltic Contractor”

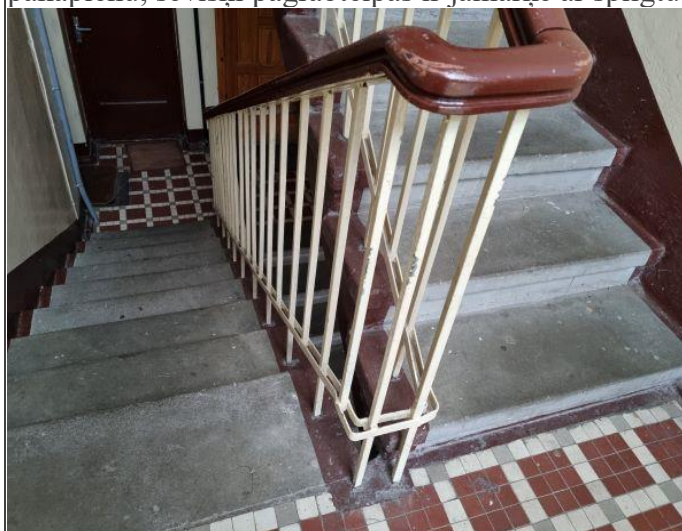
foto 87

Atsevišķiem kāpņu laukumiem un kāpņu pakāpieniem tika konstatēts virsmas nodilums - *foto 87; 88.*

Apsekojamajai ēkai ir divas kāpņu telpas. Kāpņu laidī aprīkoti ar metāla margām un koka lenteriem. Kāpņu laidumu un to margu tehniskais stāvoklis vērtējams kā apmierinošs, bet ar sīkiem defektiem, kas ir novēršami un tie netraucē to lietošanu - *foto 87; 88.*

Ēkas dzīvokļu kāpņu telpas laukumi ir klāti ar dekoratīvu flīzējumu (flīzītes ap 50x50mm) - *foto 87; 88.*

Pie komercietelpām no ēkas ārpuses ir izveidotas kāpnes no 7 pakāpieniem ar laukumu, kuru virsma noklāta ar flīzēm - *foto 92.* Uz ēkas gala fasādes visā mājas augstumā ar izeju uz jumta ir nostiprinātas metāla ugunsdzēsības kāpnes - *foto 89; 90.* Kāpņu tehniskais stāvoklis ir apmierinošs, bet pirmo un pēdējo pakāpienu, sevišķi pagrabtelpās ir jāmarkē ar spilgtu kontrastējošu krāsu - *foto 88; 89; 92.*

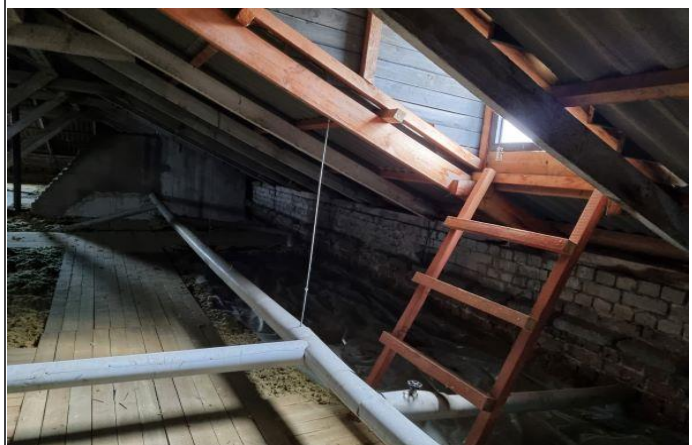
foto 91

Uz ēkas jumtu iespējams nokļūt no bēniņu telpām pa koka kāpnēm caur lucernām - *foto 91.*

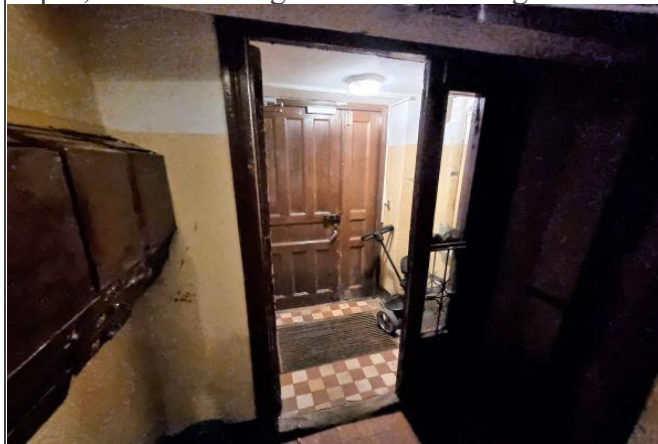
foto 93

Vējtveros nodalošā starpsienas ir apmesta mūra, kas nodala vējtveri ar ieeju pagrabā un dzīvokļu kāpņu telpu - foto 93.

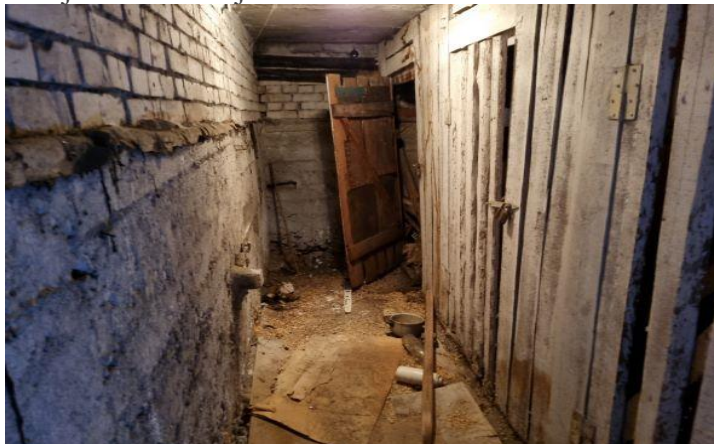
foto 94

Pagrabā nesošās starpsienas ir no betona blokiem, sienas augšējā daļa no ķieģeļu mūrējumiem, bet iedzīvotāju nodalīto palīgtelpu priekšējā siena pamatā nodalīta ar koka starpsienām un koka vērtnēm -foto 94. Dažas koka nodalošās sienas nav retinātas -caurskatāmas un ir ar slēgtām koka necauredzamām durvīm (jo tur veikti papildus aizdarinājumi), kas neatbilst LBN 201-15 "Būvju ugunsdrošība" prasībām, nodalot atsevišķas pagraba telpas ar viegli degošu norobežojumu bez piekļuves tajās - foto 95. Atsevišķas pagraba telpas, kā siltummezgls ir veidotas kā ugunsdroši nodalījumi ar mūrējuma sienām un metāla durvīm.

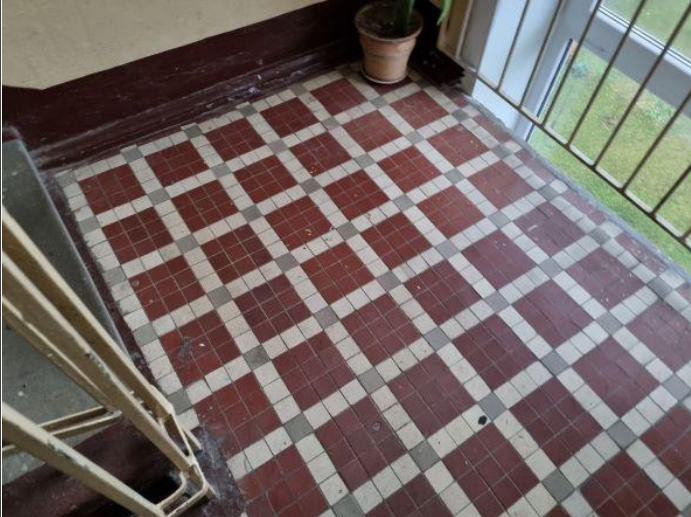
| <p>Kāpņu telpu starpstāvu pārsegumi ir klāti ar dekoratīvu grīdas flīzējuma virsmām. Seguma tehniskais stāvoklis ir apmierinošs, vietām ir sīki defekti, kas netraucē kāpņu telpu funkcionālu lietošanu - <i>foto 95</i>. Dzīvokļos ir koka parketa grīdas, bet balkoniem grīda ir veidota no betona seguma kārtas - <i>foto 96</i>. Bēniņos ir izveidots dēļu klājs virs minerālvates siltinājuma, kas izvietots pa visiem bēniņiem nepieciešamās piekļuves vietās- <i>foto 97</i>. Plaisājušas betona grīdas ir ēkas pagrabā. Jānovērš plaisu rašanās cēloņi un jāatjauno grīdas segumi - <i>foto 98</i>. Pagraba betona grīdas, pārsvarā ir apmierinošā tehniskā stāvoklī, tikai vietām nelīdzenas ar nelielām deformācijām, plaisām kuras jānovērš. Gruntsūdens ietekmes esamība pagrabā nav konstatēta. - <i>foto 98</i>.</p> | | |

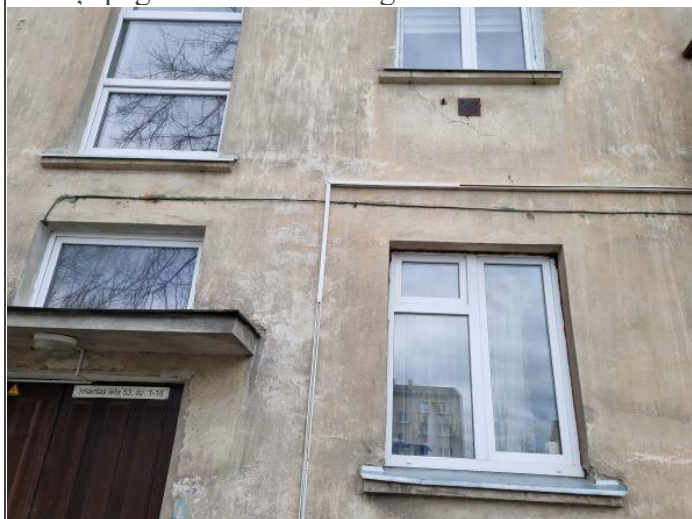
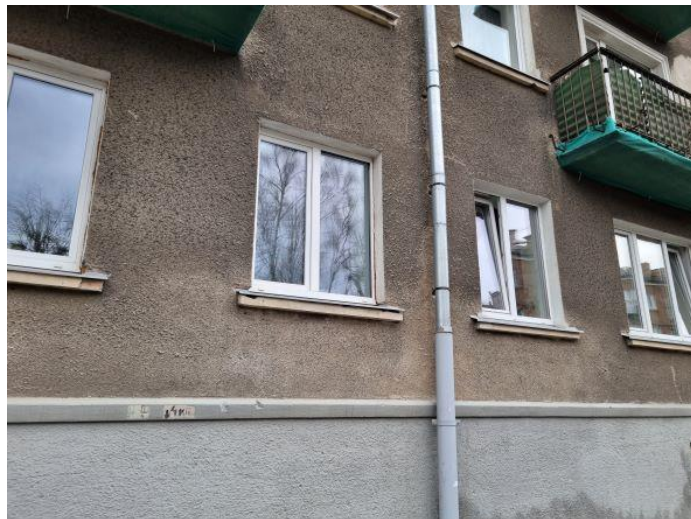
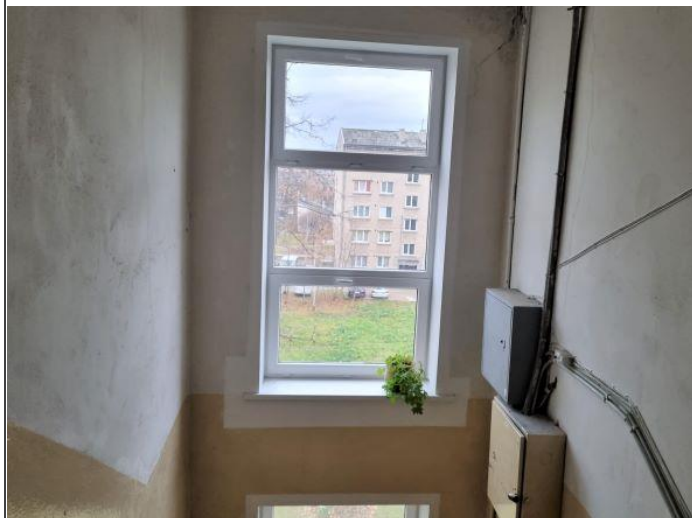
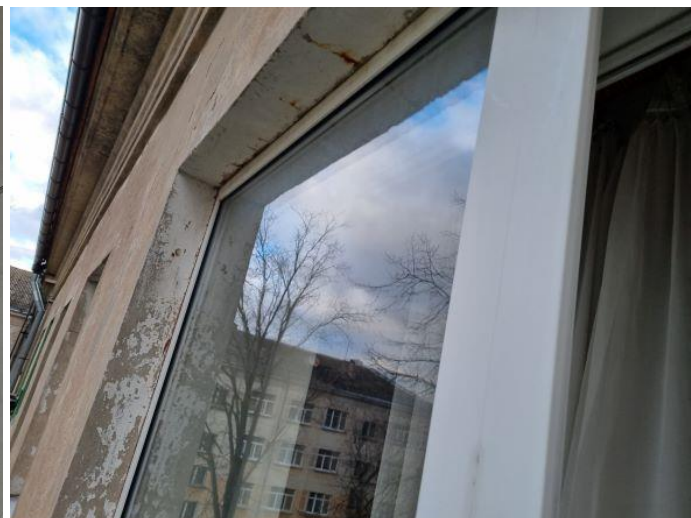
| <p>Logi apsekojamajās ēkas dzīvokļiem ir divdaļīgi un koplietošanas telpām trīsdaļīgi gandrīz visi ir nomainīti uz PVC rāmjiem ar stikla pakešu pildījumu, arī balkona logs un durvis ir nomainīti uz PVC - <i>foto 99 - 102</i>. Logu vizuālais un funkcionālais stāvoklis kopumā ir labs, atsevišķu logu ailēs sīki defekti nepieciešams pielabot. Pagrabā ir nelieli stikla logi koka rāmjos, kuri pārsvarā no ārpuses ir nosegti - <i>foto 103</i>. Bēniņos logi ir jumta lucernās caur kuriem tiek nodrošināta nokļūšana uz jumta, to ailes ir divdaļīgas, viena daļa stiklota, otra daļa veidots kā žalūzijas tipa režģis, nodrošinot bēniņu telpu ventilāciju - <i>foto 104; 111</i>.</p> | | |

Visi logi un durvis pilda savas funkcijas un ir apmierinošā stāvoklī, dažās vietās nepieciešams remonts, sevišķi pagraba durvīm un logiem.

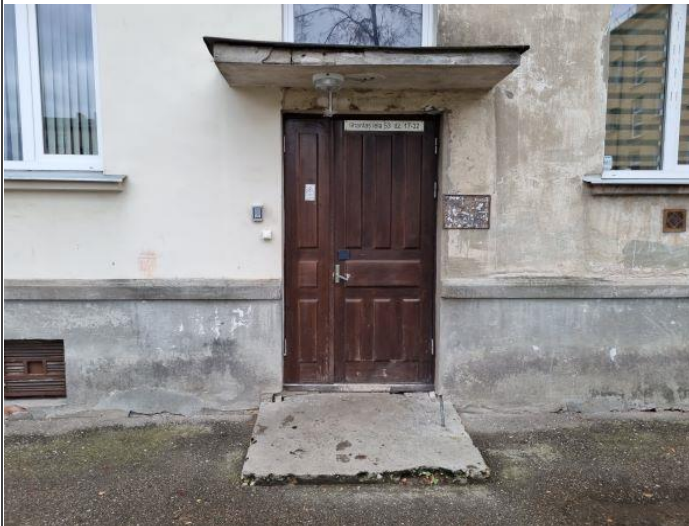
*foto 105*

Pie ēkas ieejām un vējtveru ārdurvīm ir izveidoti betonēti laukumi bez pandusiem - *foto 105.*

Ēkai ierīkotās ārdurvis uz kāpņu telpām ir koka divdaļīgas ar patstāvīgi vienu veramo vērti, vizuāli ārdurvis ir apmierinošā stāvoklī un aprīkoti ar durvju atvēršanas mehānismu un koda atslēgu- *foto105;107;108*. Iekšējās vājtvera durvis ir no koka divviru, daļēji stiklotas - *foto 106*.

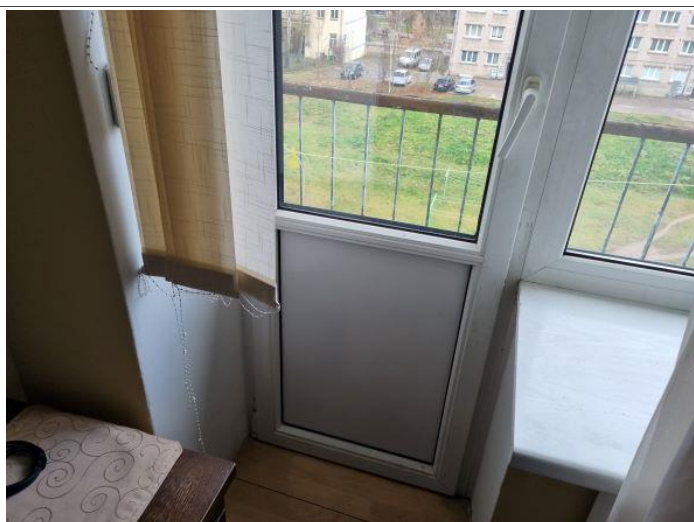
foto 109

Dzīvokļu durvis ir dažādu materiālu un dažāda izpildījuma, bet labā kvalitātē - *foto 109*.

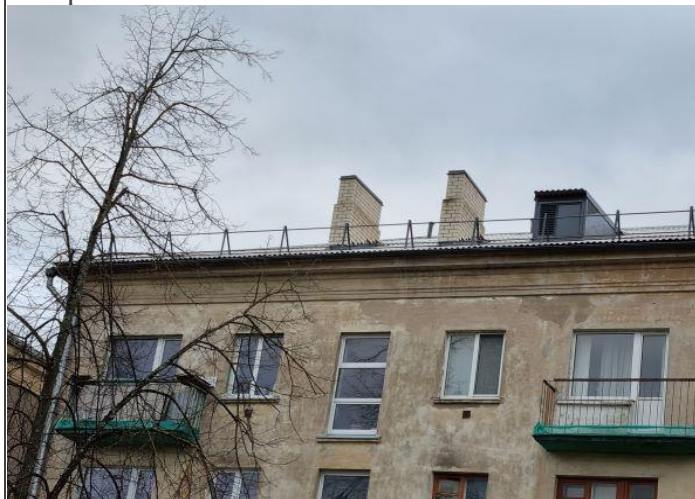
foto 117

| <p>Pagraba vēdināšana dabīgā veidā notiek caur pagraba sienu logu ailēm, kā arī tā ir iespējama atverot durvis, pagraba ventilācija nav pietiekama - <i>foto 120</i>. Bēniņos dabiskā ventilācija tiek nodrošināta caur ventilācijas žalūzijām lucernās, kas redzamas uz ēkas fasādes - <i>foto 117 - 119</i>. Katrā ēkas nodalījumā uz jumta ir izvadīti dabīgās ventilācijas mūrējuma veidoti kanāli, kas nosegti ar</p> | | |

skārdu un kanalizācijas ventilācijas kanāli kuri izvadīti uz jumta. – foto 117- 119.

Ēkas dabīgās ventilācijas kanāli ir jāpārbauda un jātīra ne retāk kā reizi piecos gados. Dabiskā ventilācija tiek novadīta no ēkas dzīvokļu sanitāriem mezgliem un virtuves. Svaigā gaisa piekļuve dzīvokļos paredzēta no ārpuses caur ventilācijas atverēm zem logiem – foto 117; 120.

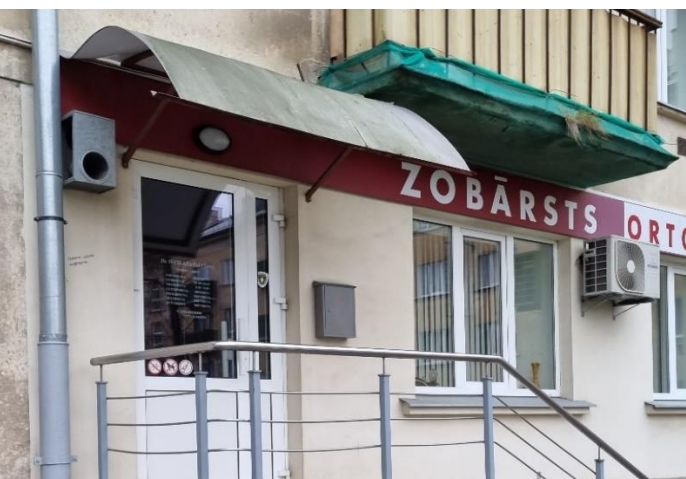
foto 122

Ēkā pēc pašu iniciatīvas tiek izmantoti arī gaisa kondicionieri – foto 122.

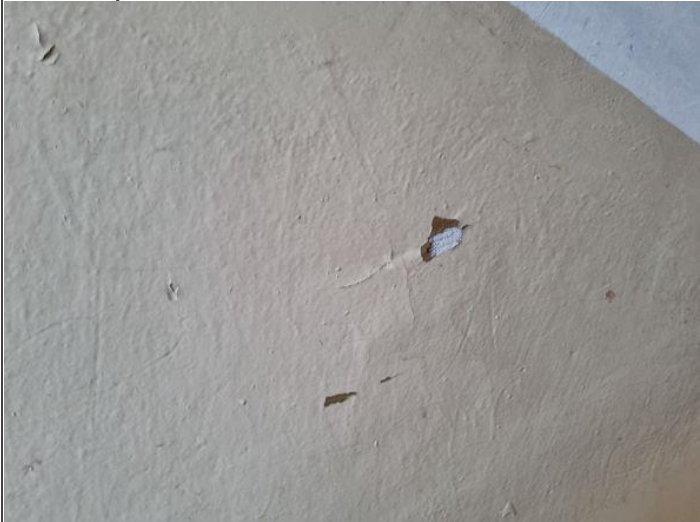
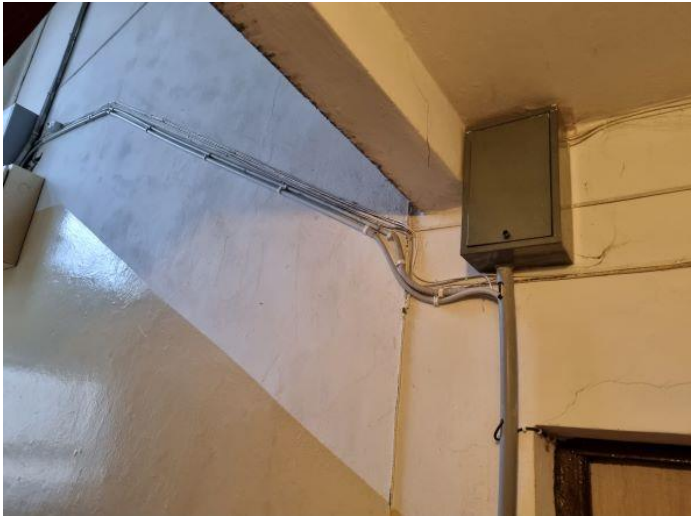
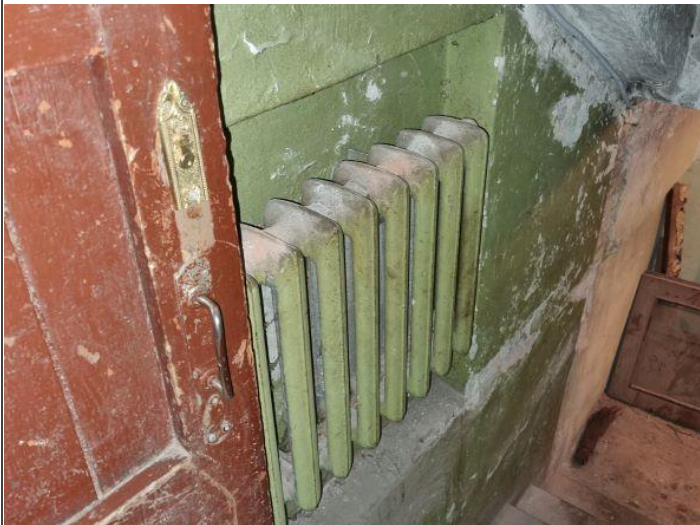
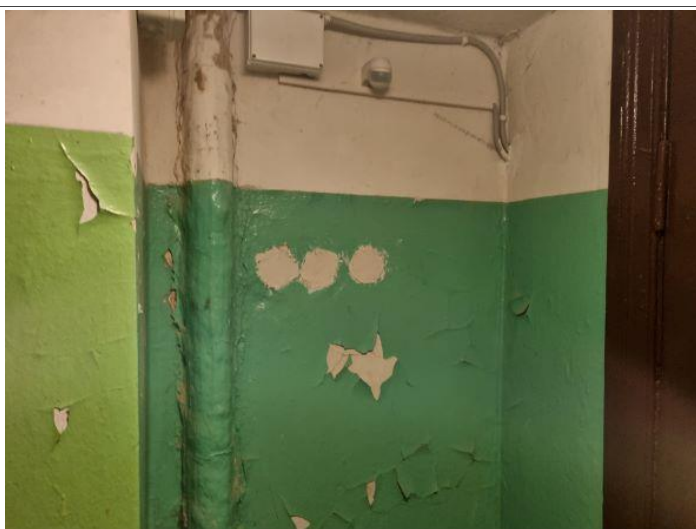
| <p>Sienu virsmu apdare ēkas kāpņu telpā, vestibulā ir ar apmetumu un krāsotas - <i>foto 123 -125; 128</i>. Pagraba, bēniņu sienas, griesti un grīda nav krāsoti, bet gar to sienām, griestiem un koplietošanas telpās ir izvietoti inženiertīkli - <i>foto 126; 127</i>. Kāpņu telpas tiek uzturētas tīras, apdare kāpņu telpās vietām bojāta, kur apmetums saplaisājis un krāsa nolobījusies, dažās vietās palikušas mitruma ietekmes pēdas uz apdari un kuras nav novērstas. Ieteicams veikt apdares atjaunošanu ar kosmētisko remontu - <i>foto 123; 124; 125</i>. Kā nozīmīgu arhitektūras detaļu ieteicams arī turpmāk saglabāt oriģinālo dekoratīvo starpstāvu grīdas flīzējumu - <i>foto 95</i>. Pagrabu un bēniņu telpas ir ieteicams krāsot, lai neveidotos putekļi. Kopumā iekšēja apdare ir tehniski, vizuāli apmierinoša stāvoklī.</p> | | |

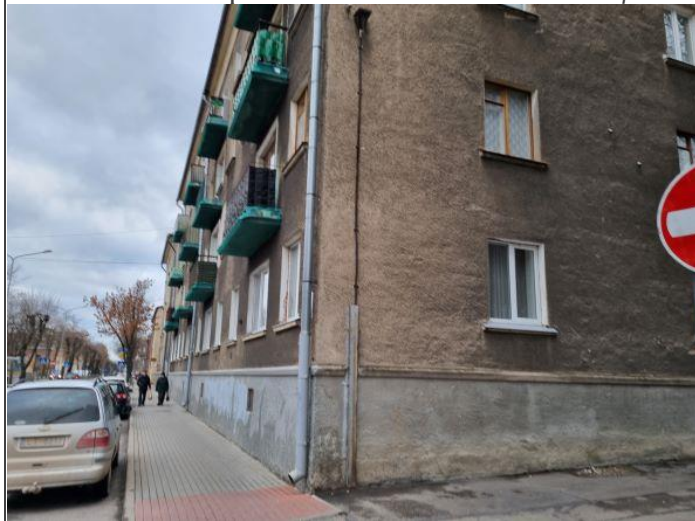
foto 129

Fasādes apmetās, krāsotās sienas no ārpuses nav siltinātas. Uz ēkas fasādes sākot no 2. stāva ir izvietoti balkoni, tie veidoti no dzelzsbetona iespīlētām plātnēm ar metāla norobežojošām margām, kas kopā ar logiem, cokolu, karnīzi un ieejām veido ēkas ārējo fasādes kopainu - foto 129; 130.

Gar ēkas cokolu pie ārējās fasādes ir asfalta vai bruģa segums, bet tas neveido ēkai apmales - foto 129; 131. Ēkas pagalma fasādes pirmā stāvā ir izvietotas komercietelpas ar atsevišķu āra ieeju no kāpnēm, kurām ir 7 pakāpieni, kāpnes ir ar margām, bet uz fasādes izvietota reklāma, virs ieejas vieglas konstrukcijas jumtiņš. Visi elementi ir apmierinošā tehniskā stāvoklī - foto 80.

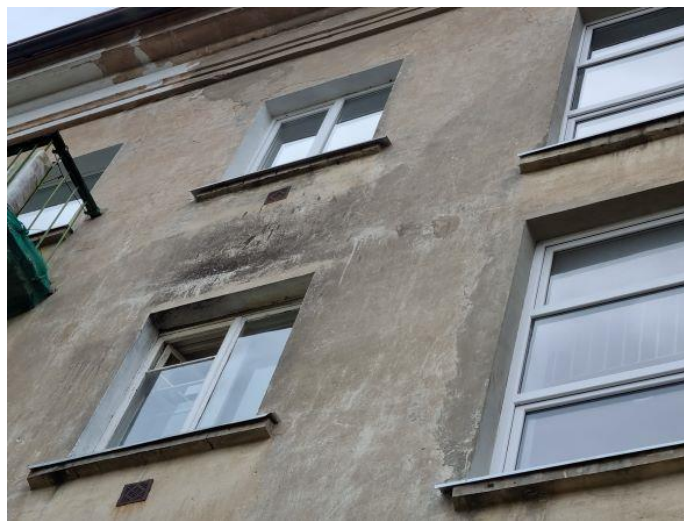
foto 130

Fasādes sienas ar sīkām plaisām apmetumā, kur plaisu tālāka progresija un to dziļums vizuāli nav novērojams, fasādes apmetums un krāsojums ir nolietojies, kur redzami defekti vai to labojumi – foto 51 - 58. Fasādes bojājumi nepieciešams regulāri novērst, lai tie neprogresētu un neveidotos negatīva mitruma ietekme. Ārsienu apdares stāvoklis ir tehniski neapmierinošā stāvoklī, nepieciešams fasādes remonts - foto 130; 131.

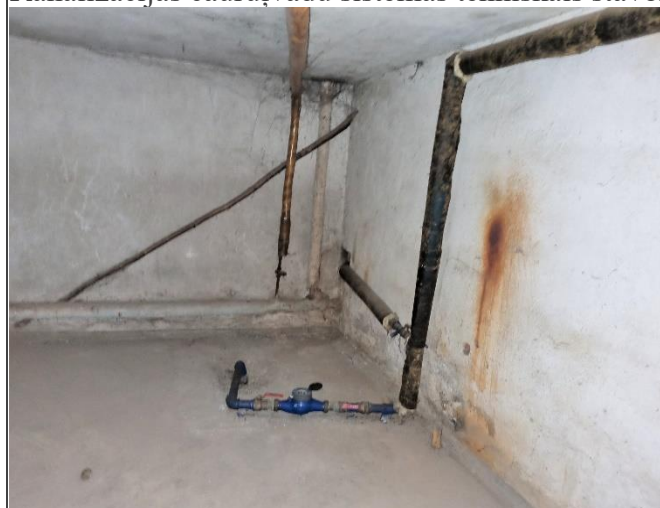
foto 133

Ēkā ir viens ūdensvada ievads no pilsētas centrālā ūdensvada caur ēkas pamatiem pagrabtelpu siltummezglā un no kura caur pagrabu novadīts uz stāvvadiem un tālāk pie patērētājiem. Uz ievada ūdens tērauda armatūras ir uzstādīts ūdens skaitītājs ar noslēgventili - foto 133.

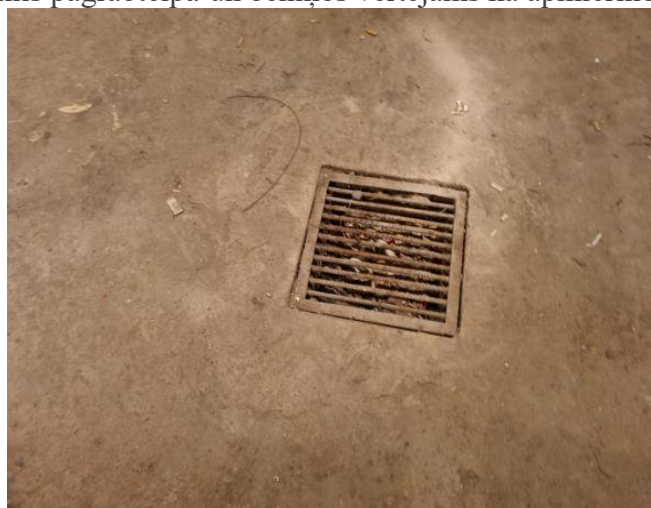
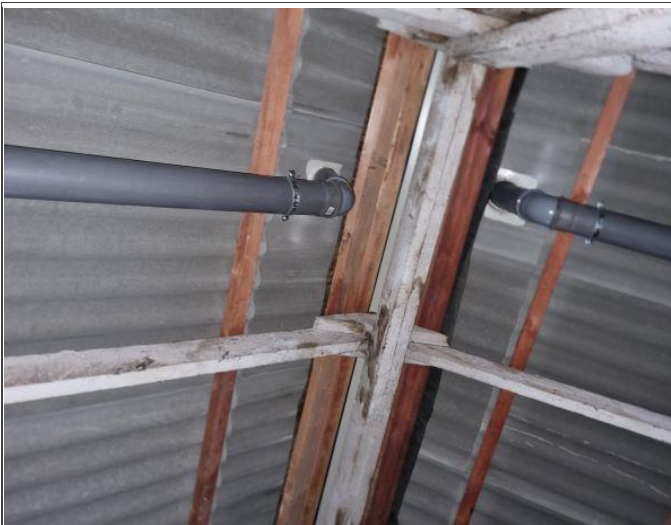
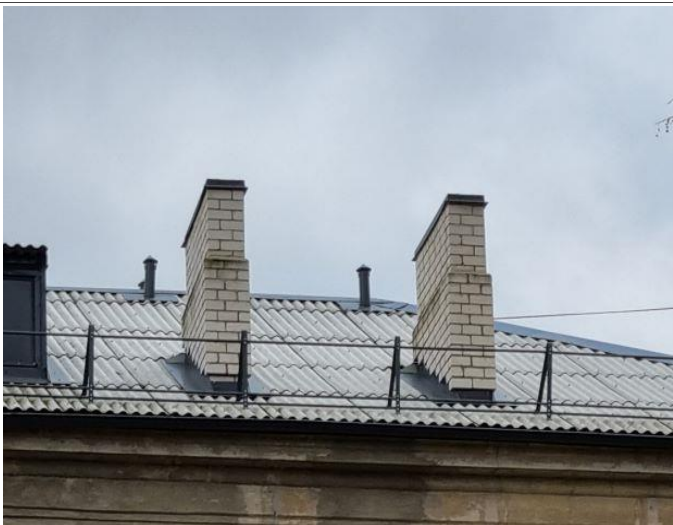
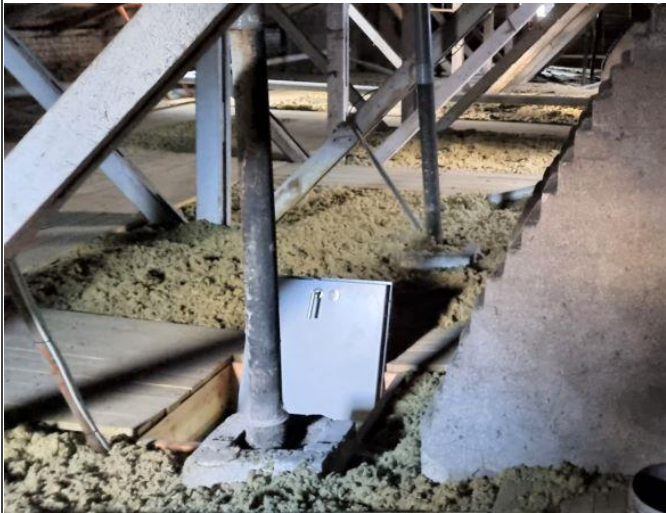
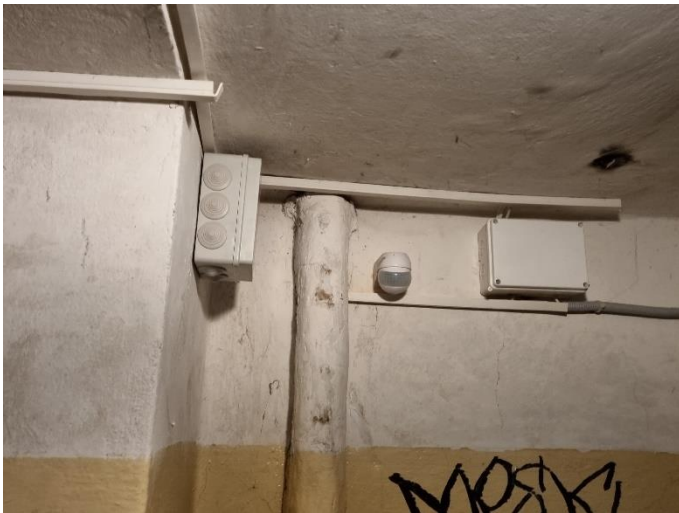
Kanalizācijas caurules pagrabtelpās un stāvvados ir no čuguna caurulēm, vietām atjaunotas no PVC caurulēm ar revīzijām, siltummezglā ir kanalizācijas traps - foto 134 - 138.

Kanalizācijas cauruļvadu sistēmas tehniskais stāvoklis pagrabtelpā un bēniņos vērtējams kā apmierinošs.

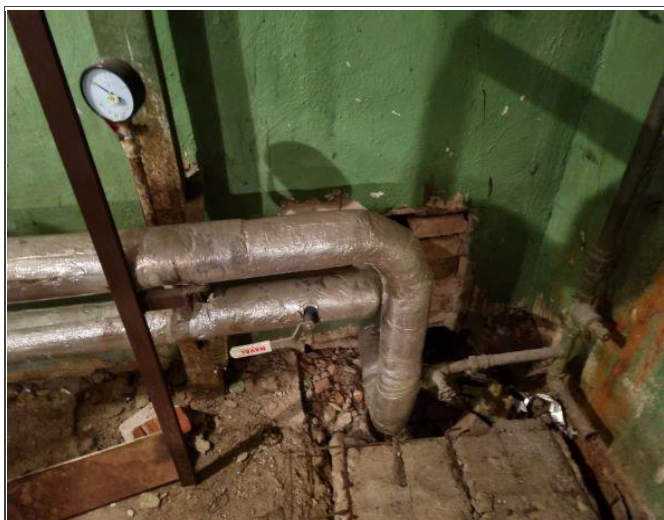
foto 143

Apkures un karstā ūdens sagatavošanai tiek lietoti plāksņu siltummaiņi. Siltummezglā cauruļvadi izolēti, uz tiem ir nepieciešamie papildus apzīmējumi. Sadales cauruļvadi, stāvvadi un noslēdzošā armatūra ir apmierinošā tehniskā stāvoklī. Nepieciešams atjaunot vietām apkures sistēmas siltumizolāciju pie izejas un ārpus siltummezgla - foto 143; 144.

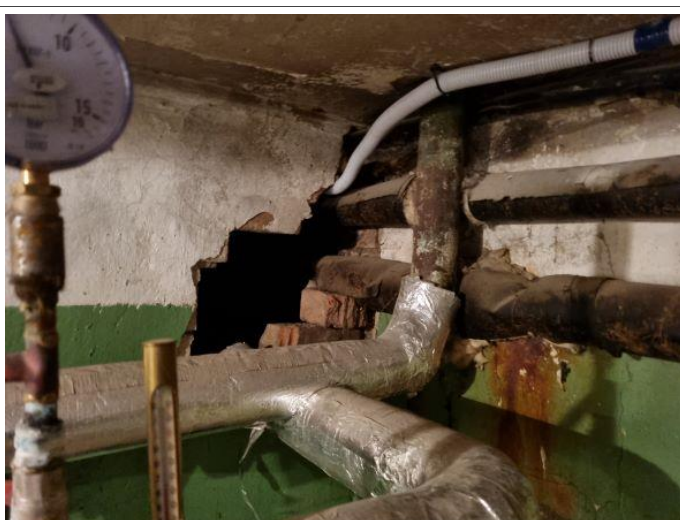
foto 144

Siltummezglos ir regulatori, cirkulācijas sūkņi, drošības vārsti, divgaitas vārsti ar elektopiedziņu, ultraskaņas katlakmeņu att. ierīces, izplešanās trauki u.c nepieciešamais aprīkojums, siltummaiņi tiek tīrīti pēc atsevišķa grafika, siltummezglā ir pieejams apkopes žurnāls - foto 144; 145; 146.

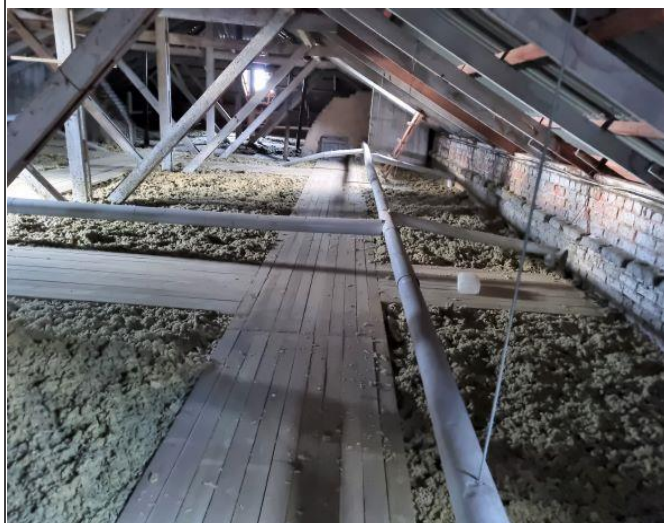
foto 145

Bēniņos ir apkures cauruļvadi ar augšējo sadali, tie ir ar atjaunotu siltuma un aizsargizolāciju - foto 145.

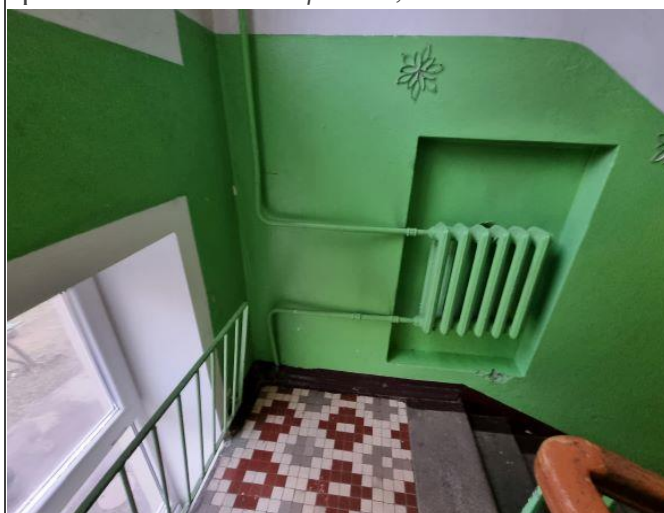
foto 147

Apkures čuguna radiatori ir kāpņu telpās, tie ir bez papildus regulēšanas iespējām, vizuāli tie ir tehniski apmierinošā stāvoklī - foto 147; 148.

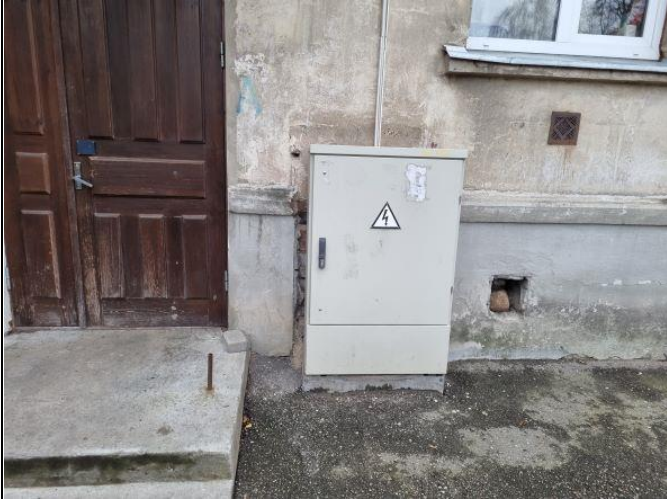
| <p>Pieslēgums energoapgādes tīklam apsekojamai ēkai ir no sadales uz ārsienas. Ievada spriegums 380/220, ievada sadalnes sekcijās ir noslēgtas pagrabstāvā - <i>foto 149; 156.</i></p> <p>Atsevišķas sadalnes atrodas arī citur, kabeļi atrodas PVC aizsargcaurulēs un ir stiprināti pie sienām - <i>foto 150; 151; 152.</i></p> <p>Dzīvokļu elektrības skaitītāji ir izvietoti sadalnēs dzīvokļu telpās, ievada kabelis 4x25mm<sup>2</sup>.</p> <p>Kāpņu telpās uz sienām ir izvietoti Dautcom un TET vājstrāvas tīkli - <i>foto 151.</i></p> <p>Pagraba telpas un kāpņu telpas ir nodrošinātas ar apgaismojumu - <i>foto 151; 154; 156.</i></p> <p>Pagrabtelpās un kāpņu telpās apgaismojuma tehniskais stāvoklis ir apmierinošs.</p> <p>Bēniņu telpās papildus ir arī dabiskais apgaismojums.</p> <p>Gar Imantas ielas vidu uz sadalošās joslas ēkas fasādes pusē ir izvietoti āra apgaismojuma stabi ar apgaismojuma lampām - <i>foto 153.</i></p> <p>Uz ēkas fasādēm ir izvietoti daudzi kabeļu tīkli, nepieciešams pārbaudīt to atbilstību un nepieciešamību - <i>foto 152; 153.</i></p> <p>Ēkai ir āra apgaismojuma lampas pie ieejām ēkā - <i>foto 152; 155.</i></p> | | |
