Daudzdzīvokļu dzīvojamā māja

Jātnieku iela 14, Daugavpils

Tehniskās apsekošanas atzinums – TAA

TEHNISKĀS APSEKOŠANAS ATZINUMS

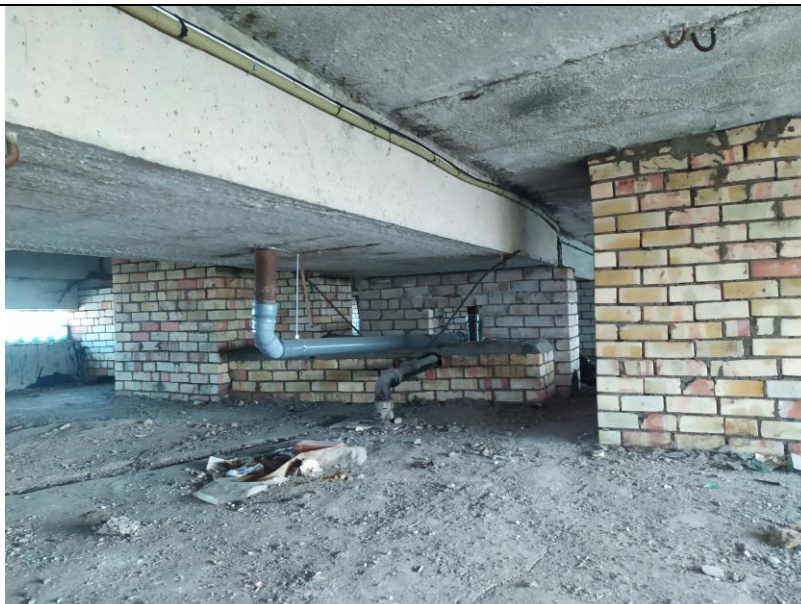
4.6.1. att. Bēniņu pārseguma paneli

Starpstāvu pārsegumiem nav konstatētas plaisas, pastiprinātas izlieces, vai nozīmīgi bojājumi, kas varētu liecināt par pagraba pārseguma nepietiekamu nestspēju.
