## TEHNISKĀS APSEKOŠANAS ATZINUMS

Būvprojekta nosaukums: Tehniskās apsekošanas atzinums par dzīvojamās  
mājas nesošo konstrukciju stāvakli

Krustpils iela 2,  
Daugavpils

RĒZEKNE-2012

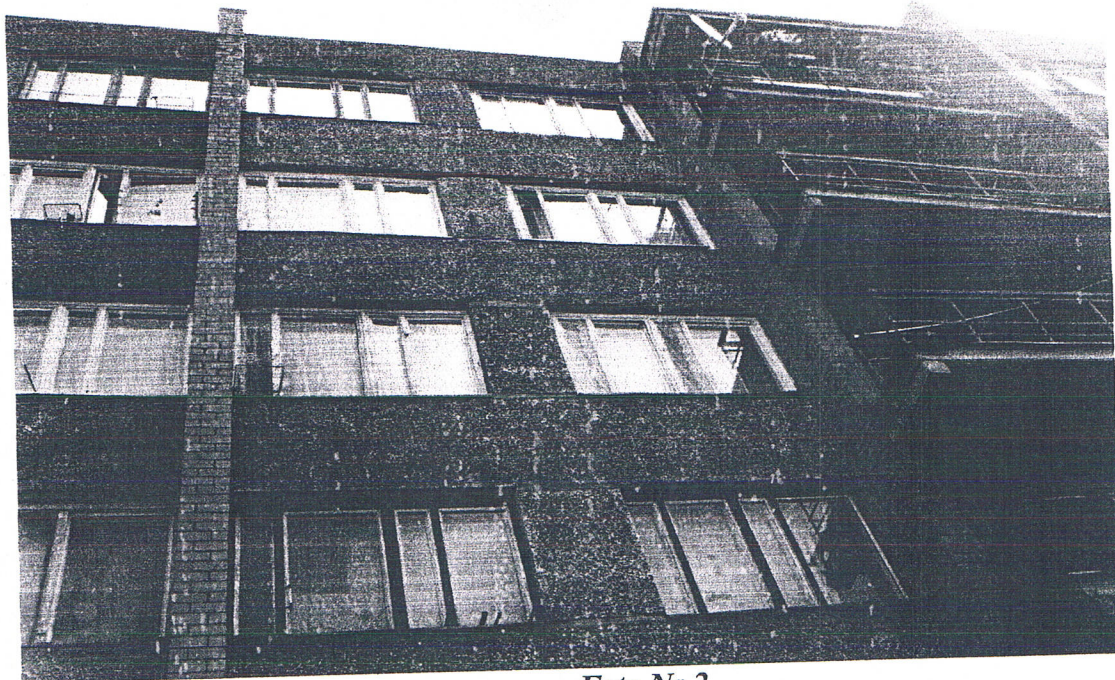
*Foto Nr.1*

| 4. Būves daļas | | |
|---|---|---|
| Nesošās sienas ir no silikāta un māla ķieģeļiem (Foto Nr.1, Nr.2). Daudzās vietās var novērot plaisas (Foto Nr.3, Nr.4, Nr.5, Nr.6). Atsevišķās vietās ir pielīmētas markas plaisu attīstību novērošanai. | | |

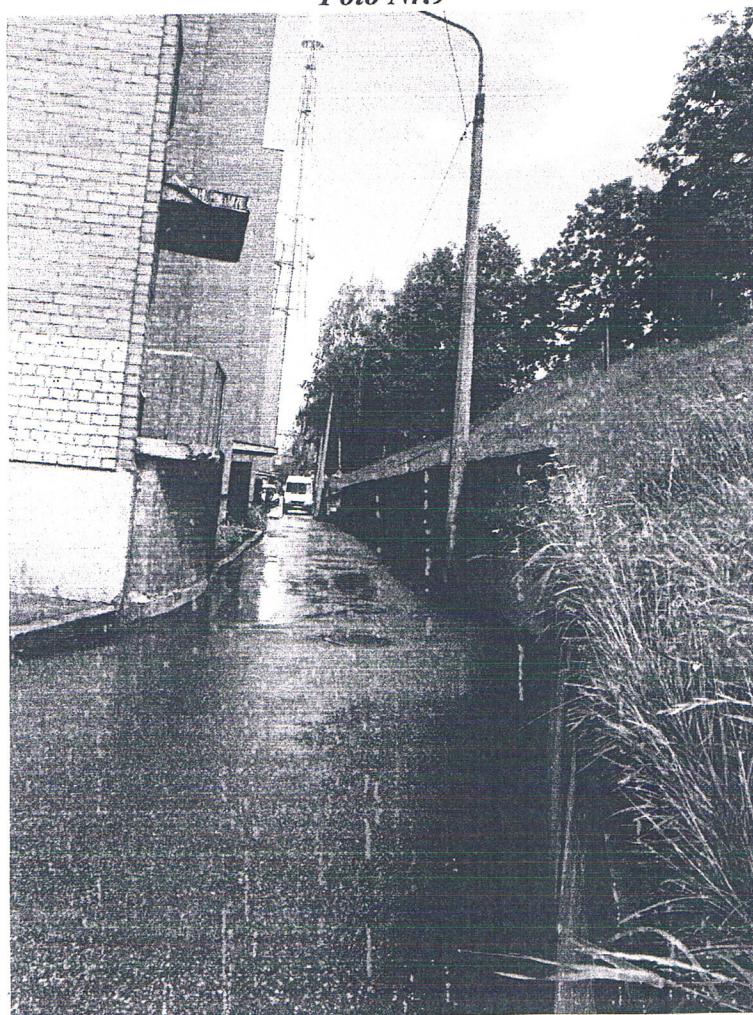
*Foto Nr.9*

| Sakarā ar lielu līmeņu starpību ir ierīkotas atbalsta sienas (Foto Nr.9), kuras jau sāka deformēties. | | |
