**Būve: Dzīvojamās mājas Teātra ielā 13, Daugavpilī, fasādes karnīzēs no ēkas pagalma puses nomaiņa.**

Dzīvojamās mājas Teātra ielā 13, Daugavpilī, fasādes karnīzēs no ēkas pagalma puses nomaiņa.

**APSEKOŠANAS AKTS.**

Par dzīvojamās mājas Teātra ielā 13, Daugavpilī, fasādes karnīzes konstrukcijas tehniskā stāvokļa apsekošanu.

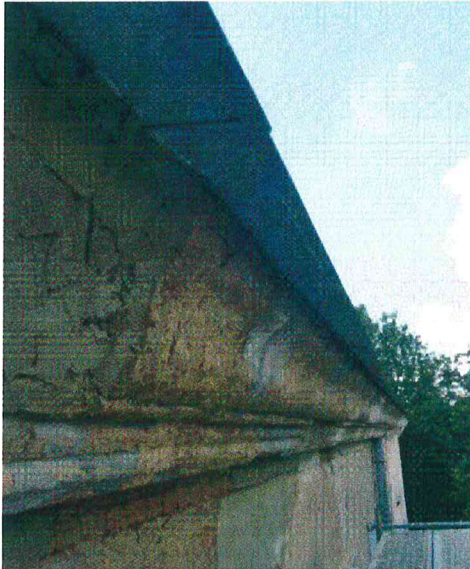
ESOŠĀS KARNĪZE  
FOTOFIKSACIA

1. Karnīzes konstrukcijā daudzās vietās ir konstatētas ievērojamās plaisas un apmetumu kārtas atlobīšanās, kā arī karnīzes konstrukcijas daļējā sagraušana ilga ekspluatācijas laika dēļ.
2. Jumta seguma nomaiņas projekta realizācijas darbu gaitā notika karnīzes nobrukšana divās vietās no pagalma puses.
3. Karnīzes konstrukcija atrodas avārijas stāvoklī, jebkurā brīdī var sākt krist un apdraudēt garāmgājēju veselību.

Lai likvidēt avārijas situāciju nepieciešams veikt visas esošas karnīzes konstrukcijas demontāžu no ēkas pagalma puses un pēc tam, lai saglabātu ēkas fasādes ārējo izskatu, veikt jaunas dekoratīvas karnīzes no putupolistirola izbūvi ar apmešanu esošās karnīzes vietā.

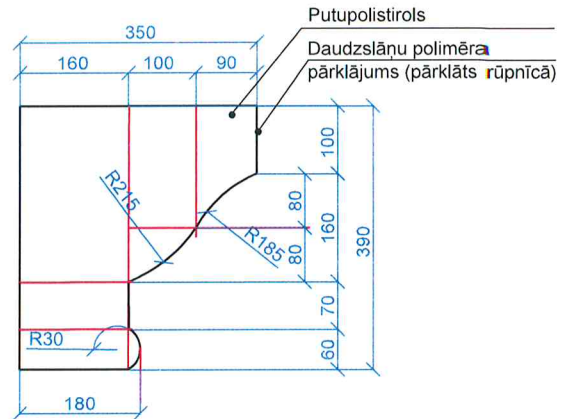
PROJEKTĒJAMĀS KARNĪZES  
NO PUTUPOLISTIROLA SHĒMA AR IZMĒRIEM  
M 1:10

Dzīvojamās mājas Teātra ielā 13, Daugavpilī, jumta seguma nomaiņas apliecinājuma kartes "Ēkas fasādes vienkāršotas renovācijas apliecinājuma karte dzīvojamajai mājai Teātra ielā 13, Daugavpilī" realizācijas būvdarbu gaitā notika karnīzes nobrukšana divās vietās no ēkas pagalma puses. Pēc apsekošanas tika konstatēts, ka karnīzes konstrukcija atrodas avārijas stāvoklī, jebkurā brīdī var sākt krist un apdraudēt garāmgājēju veselību. Lai likvidēt avārijas situāciju projektā paredzēts veikt visas esošās karnīzes konstrukcijas demontāžu no ēkas pagalma puses un pēc tam, lai saglabātu ēkas fasādes ārējo izskatu, paredzēts veikt jaunas dekoratīvas karnīzes no putupolistirola izbūvi ar apmašānu esošās karnīzes vietā.

- 1.Karnīzes izmērus precizēt izgatavošanas laikā.
- 2.Putupolistirola karnīzes detaļu saskares hermetizēt.

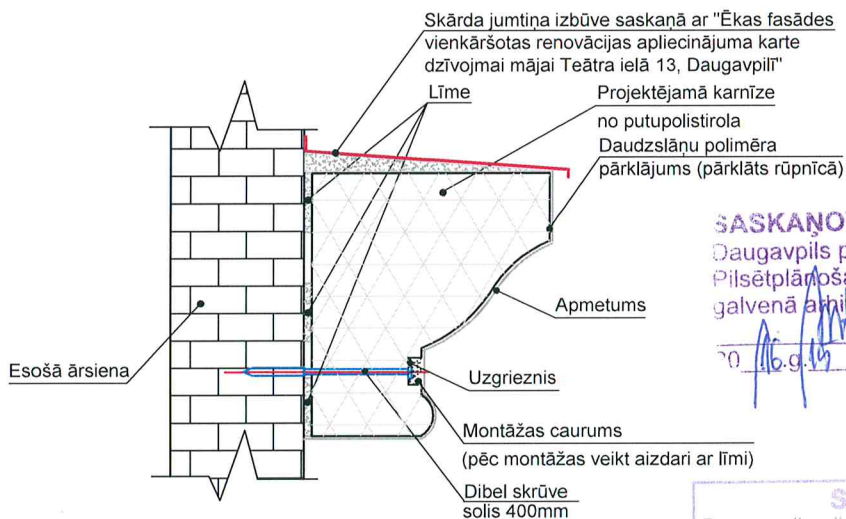
PROJEKTĒJAMĀS KARNĪZES  
MONTĀŽAS SHĒMA  
M B/M

Karnīzes apmetuma krāsa H485  
pēc „Tikkurila” kataloga datiem.
