## TRANSPORTLĪDZEKĻA VĒRTĪBAS NOTEIKŠANAS AKTS Nr.V18-03

Apskates/vērtēšanas datums: 05.03.2018/21.03.2018

| Marka, modelis | RENAULT KANGOO | Dzinēja jauda (kW) | 48 |

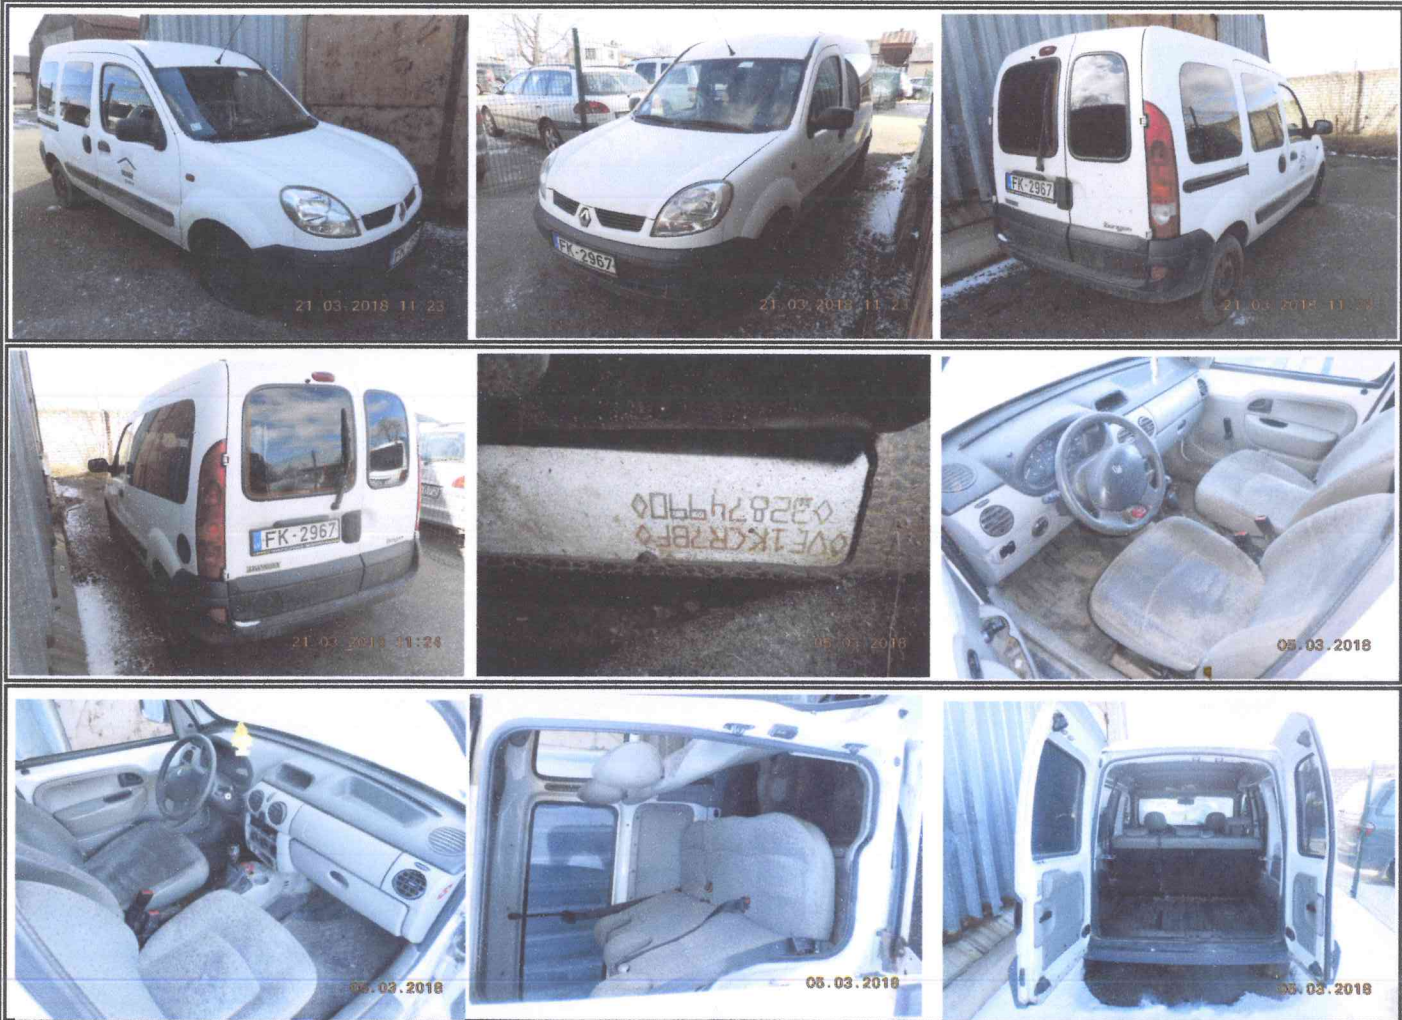
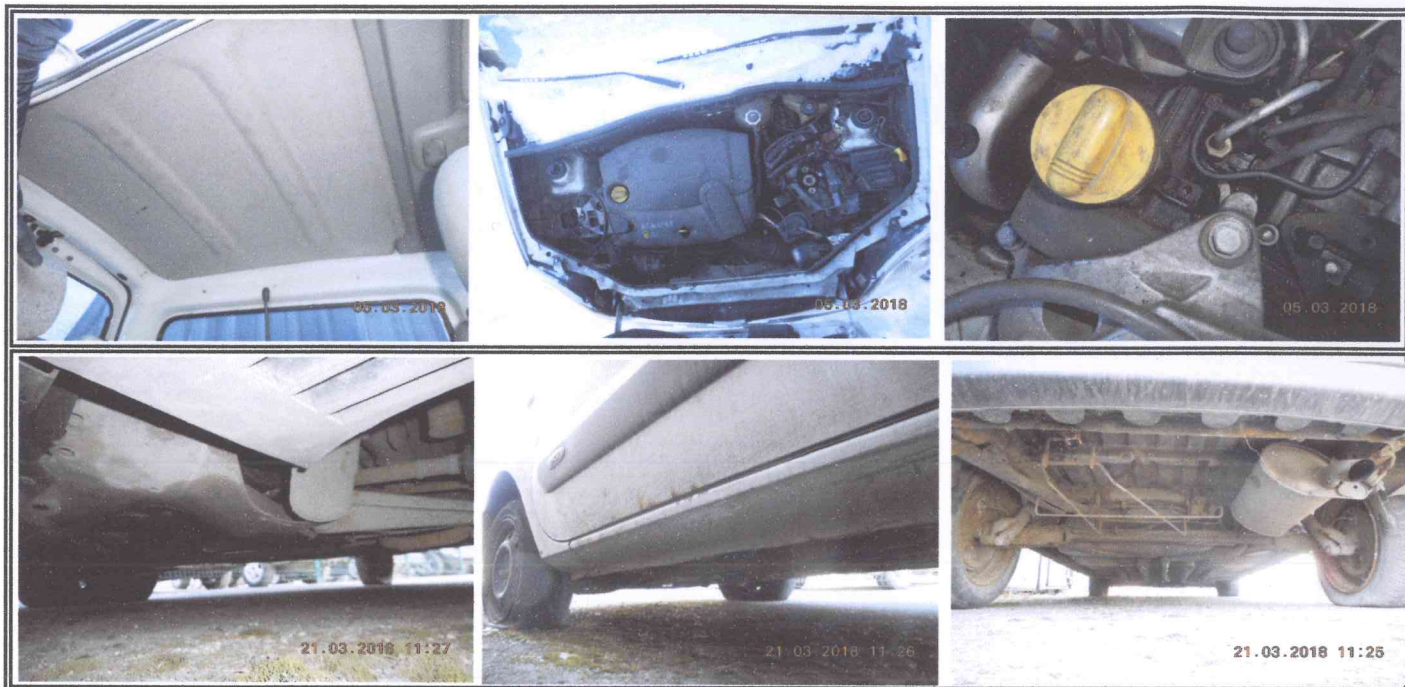
## Fotofiksācija

| Vērtību pazeminoši faktori | 1. Virsvūves krāsojumam bojājumi – skrambas, buktes |
| | 2. Virsbūves apakšai, durvīm un riteņu arkām korozijas bojājumi |
| | 3. Priekš. un aizm. buferim skrambas |
| | 4. Motoram/pārnesei kārba ievērojāmā eļļas noplūde |
| | 5. Vietām sabojāta salona apdare |
| | 6. A/m balstiekārta un bremžu sistēma bojāta ar koroziju |
| | 7. Riepu nolietojums ~70% |
| | 8. Apskates laikā transportlīdzekļa motors strāda nevienmērīgi |
