## **Tehniskās apsekošanas atzinums**

Dzīvojamā māja

Puškina iela 19, Daugavpils

Atzinums izsniegts **2024.gada 03.novembrī**

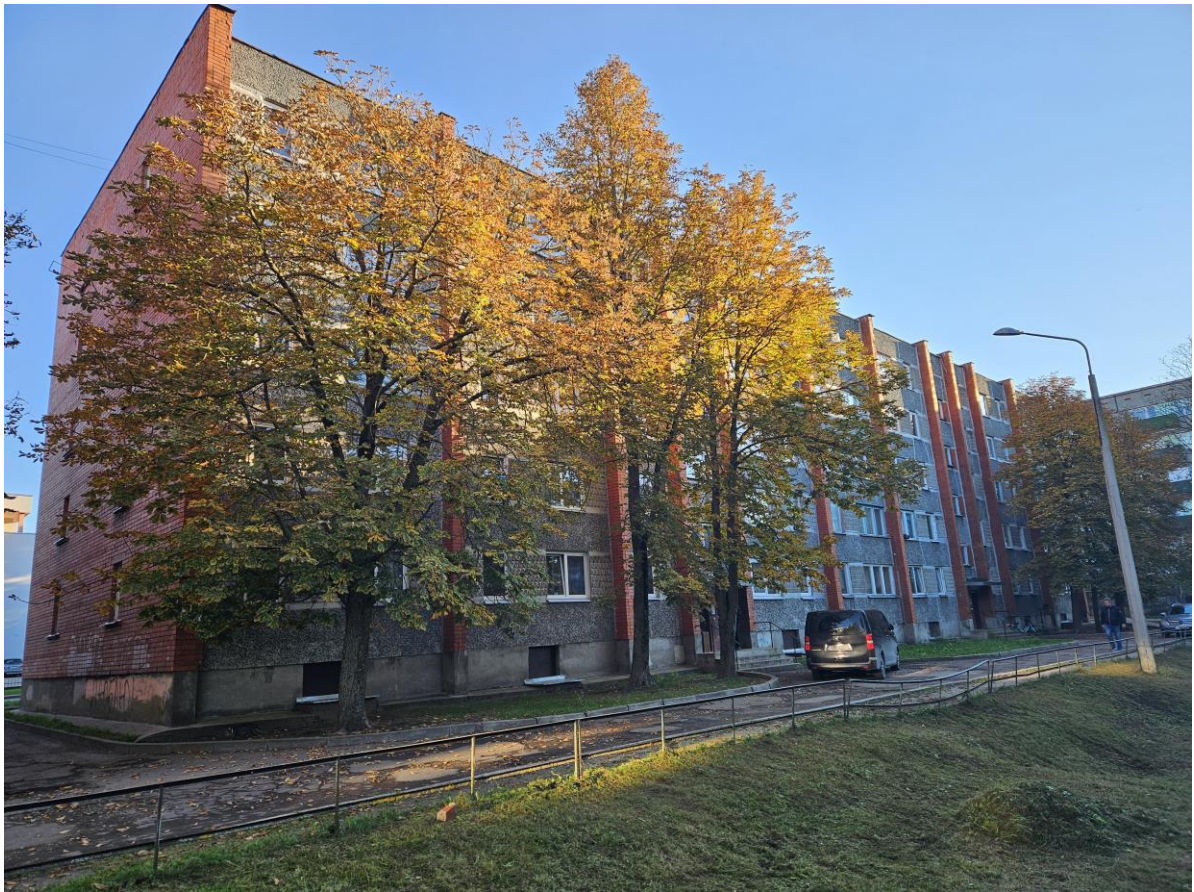
Foto Nr.1. Vispārēja fotofiksācija (galvenā ieeja)

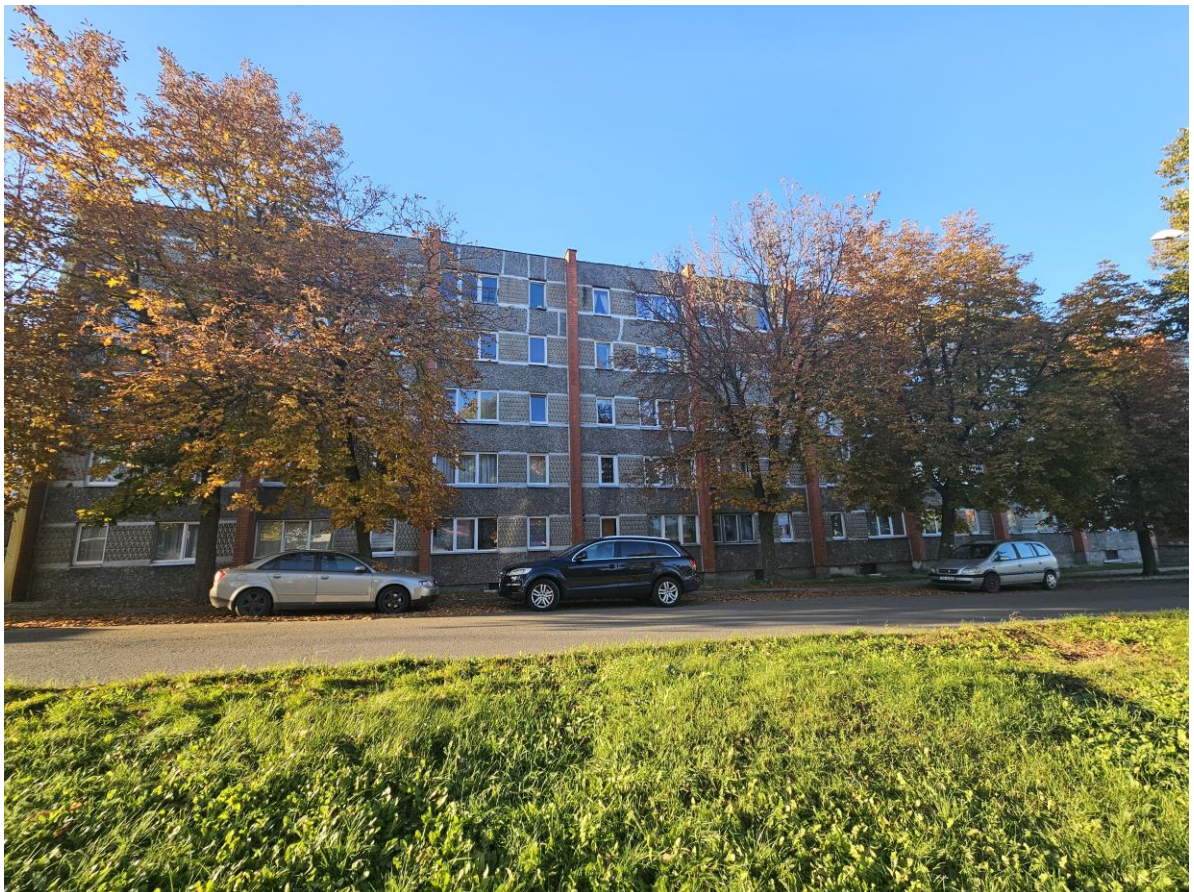
Foto Nr.2. Vispārēja fotofiksācija no pagalma puses

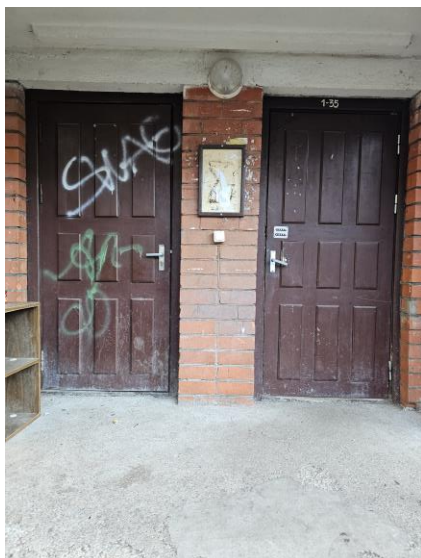
Foto 4.10.1. Ieeja Nr.1

| <p>Ir divas kāpņu telpas, ieeja ir tikai no vienas ēkas puses.</p> <p>Pamatkāpņu konstrukcijas veidotas no metāla sijām un rūpnieciski ražotiem betona pakāpieniem. Plaisu, izliekumu un citu deformāciju pazīmju nav. Kāpņu konstrukcijas līganums nav novērojams. Kāpnes aprīkotas ar margām, tās ir no metāla. Kāpņu tehniskais stāvoklis ir apmierinošs.</p> | | |

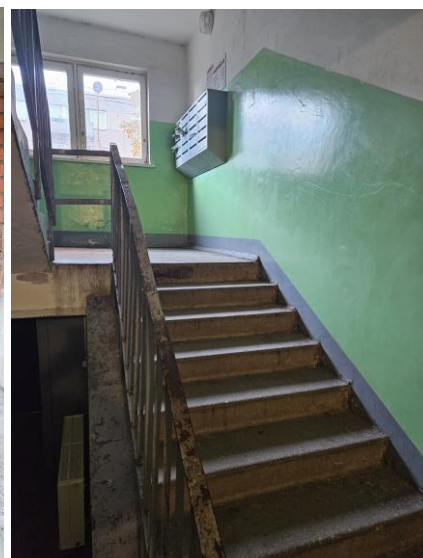
Foto 4.10.3. Kāpnes kāpņu telpās

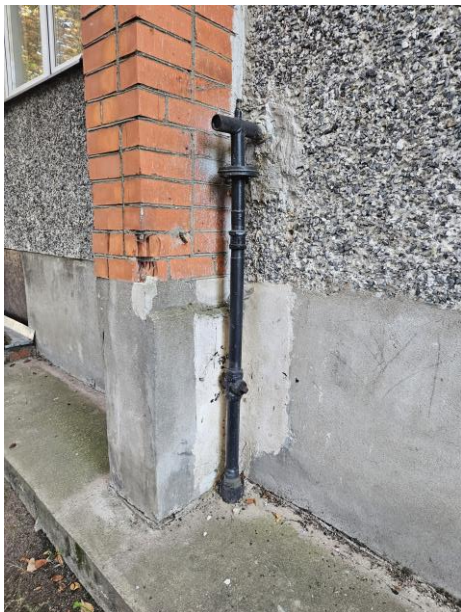
Foto 5.8.1.

Ēkai ir pieslēgta gāzes apgāde.

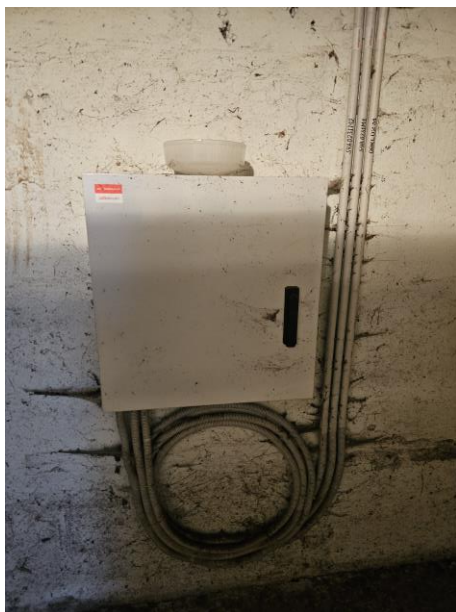
Foto 5.10.1.

Ēkā ir izbūvēti nepieciešamie vājstrāvas tīkli un uzstādīts nepieciešamais aprīkojums. Detalizēta šo tīklu un aprīkojuma apsekošana netika veikta.
